07.07.2016

Zeichen I 821gu-1

**Gutachterliche Stellungnahme 1821gu-1: Bodenkundliche Betrachtung auf  
Schadstoffe (Ist-Zustand, künftiger Zustand) für GüT.bhf Neumünster-NEG**

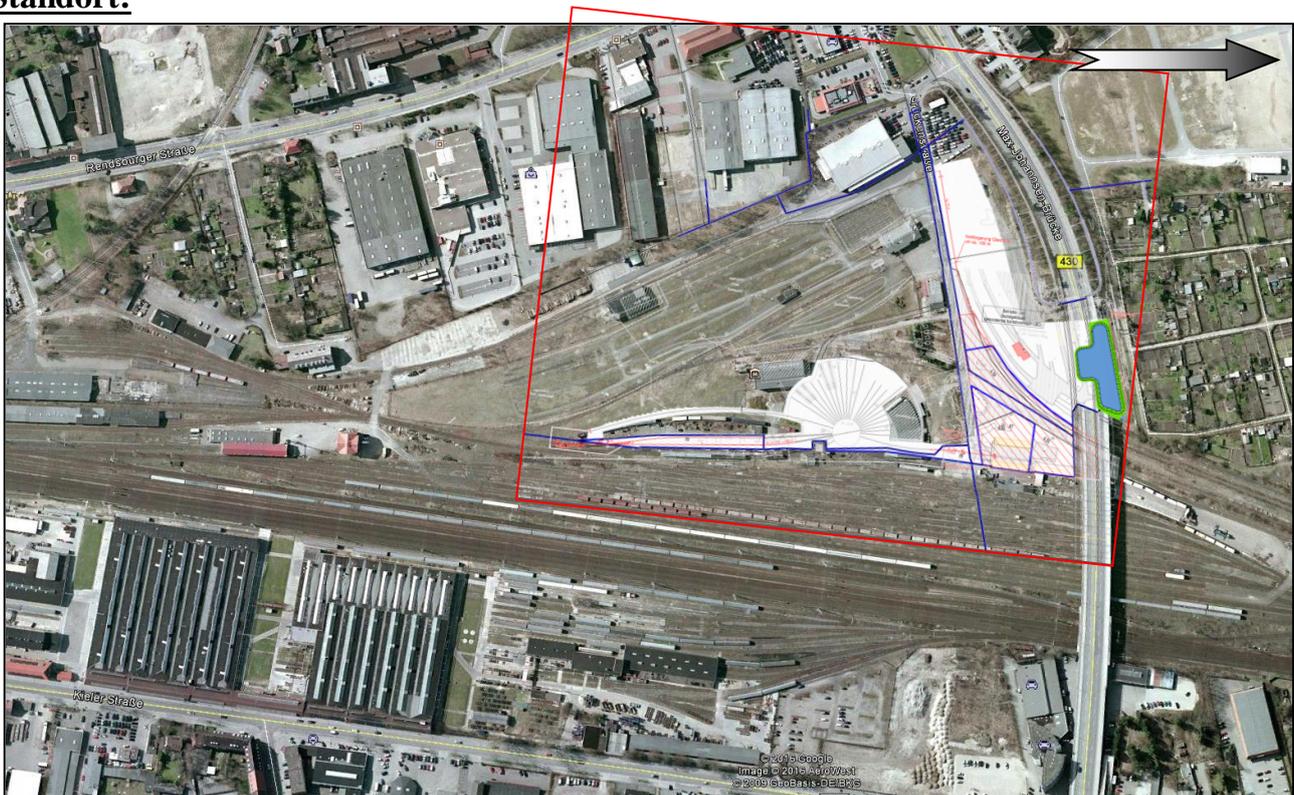
Bild 1 oben zeigt den Standort mit aufgelegtem Teilplan aus **Anhang 1**.

Die Fläche wird seit mehreren Jahrzehnten als Bahngelände mit Güterverkehr genutzt.

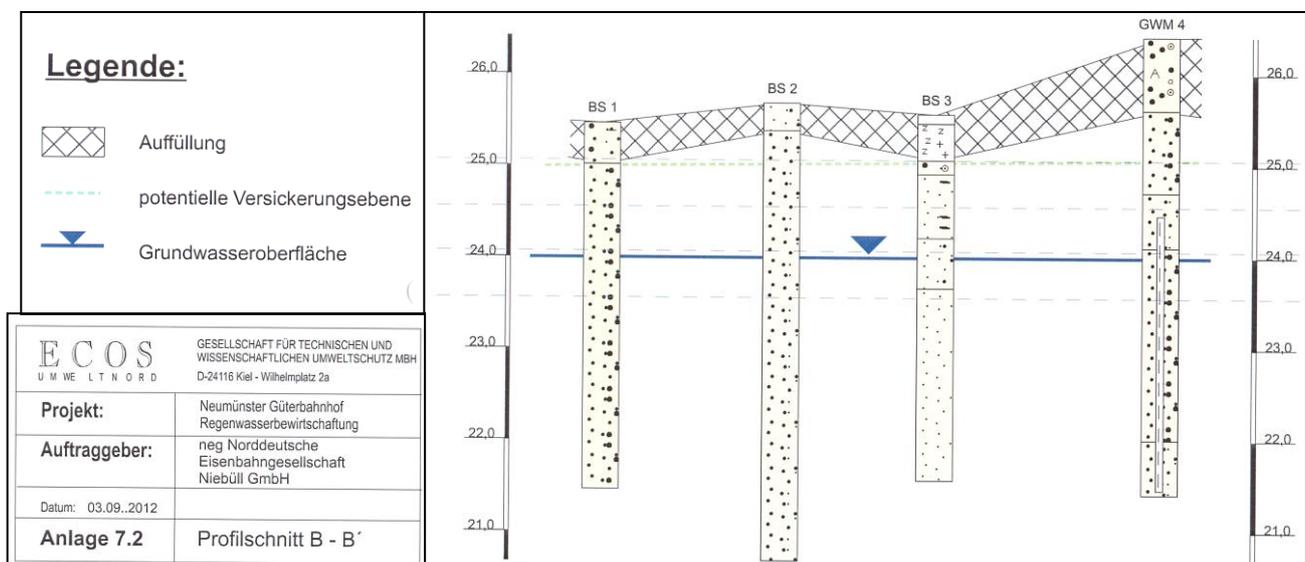
Aus verschiedenen Untersuchungen des Untergrundes ist die **Geologie** des Standortes bekannt. Beispielhaft werden Ergebnisse der Fa. ECOS aus September 2012 herangezogen. Bohrungen dokumentieren für den Standort einen einheitlichen Aufbau mit Sand als bodenbildende Bodenart unter einer unterschiedlich ausgeprägten Auffüllung, Bild 2 aus Bericht der Fa. ECOS.

Das Grundwasser wurde bei 24m NN erbohrt, somit bis 3m u.GOK unter Geländeoberkannte.

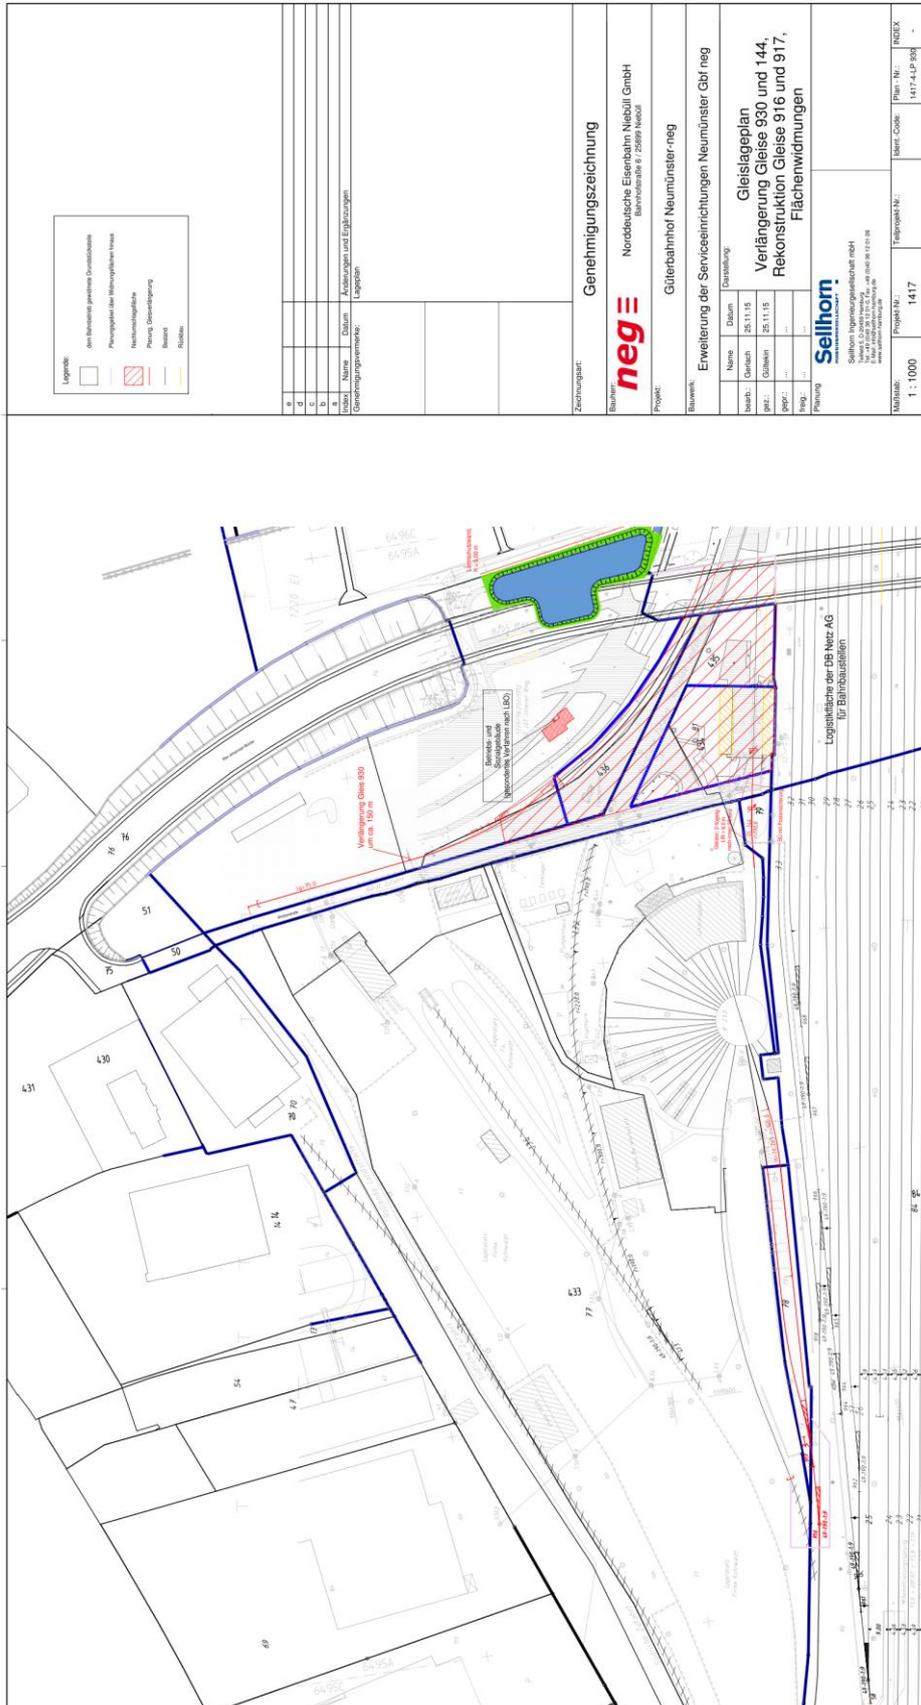
Anhang 1 Plan geplanter Maßnahmen (vom AG gestellt)

Auf dem Gelände des Güterbahnhofs Neumünster sind verschiedene Baumaßnahmen geplant, die einen Eingriff in den Baugrund und die Umgebung bewirken. **Anhang 1** zeigt den Plan der geplanten Maßnahmen.

Zu den Maßnahmen gehören u.a. die Verlängerung von Gleisen und der Bau von befestigten Flächen für Be- und Entladevorgänge.
