<b>Pass für Maststandort</b>		Mast-Nr.	Masttyp
		6	T2-44,00
<b>LAGEBESCHREIBUNG</b>			
TK25	1724 - Bokelholm	Bezugssystem	WGS84 / ETRS89, UTM 32
Rechtswert	Hochwert	Geländehöhe ESP [m ü NHN]	Ansprechpartner vor Ort
32548971,9	6016547,8	84,46	Privat (365); Privat (465)
Landkreis	Gemeinde	Gemarkung	Flurstück
Rendsburg-Eckernförde	Schülldorf	Schülldorf; Flur 6	2/7; 11/2; 7/1
<b>SITUATION AM STANDORT</b>			
Hydrogeologische Einheit			
GW-Flurabstand [m u GOK]	ca. 0,7 m	(14.01.2015)	kf-Wert [m/s]
vorhandene Grundwassermessstelle (Bezeichnung)		keine	
Rechtswert	Hochwert	MP-Höhe [m ü GOK]	Geländehöhe [m ü NHN]
Ruhewasserspiegel [m u MP]			Datum:
verhandene offene Wasserverläufe (Graben, Vorfluter, Gewässer, usw.) / Fließwege			
Graben (bei vorhand. Mast) ca. 90 m südöstlich -- 2,5 m breit, 1,4 m tief, Flurabstand ca. 0,7 m uGOK kein Fließen erkennbar, Geländeneigung nach Süd bzw. Südwest			
Graben (zw. Flurstück 7/1 und 15/1) ca. 200 m südlich -- 3 m breit, 1 m tief, sehr stark verkrautet leichtes Fließen in südl. Richtung; Schacht mit Einläufen vorhanden (siehe Foto 3)

<b>Pass für Maststandort</b>	Mast-Nr.	Masttyp
	<b>6</b>	<b>T2-44,00</b>

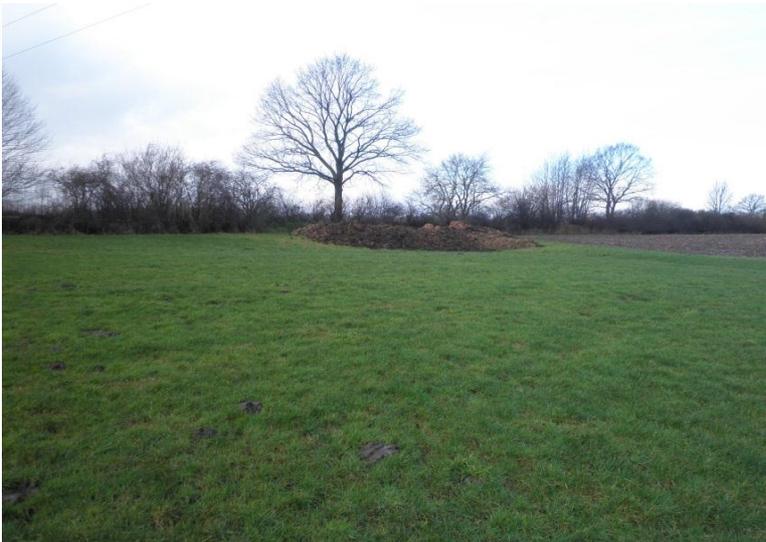
<b>BEMERKUNGEN / BESONDERHEITEN</b>			
sehr starke Vernässung des Flurstückes 7/1 durch Regen bei der Begehung

Foto 1: geplanter Standort

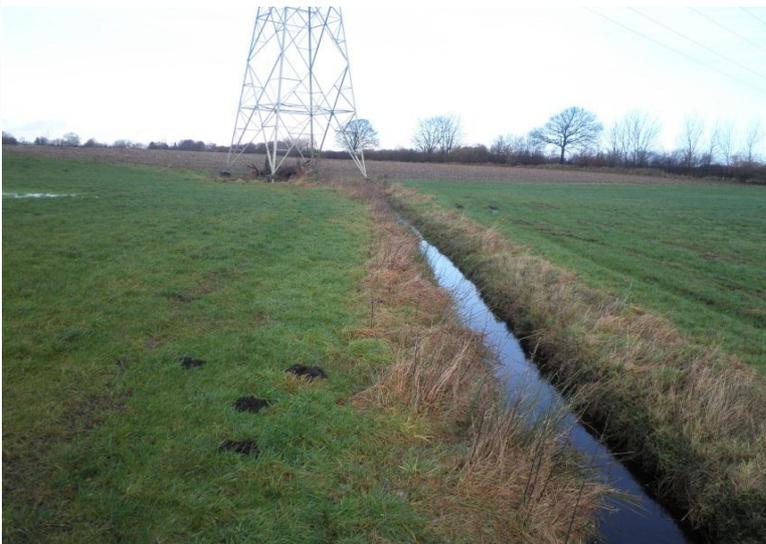
Foto 2: Graben südöstlich

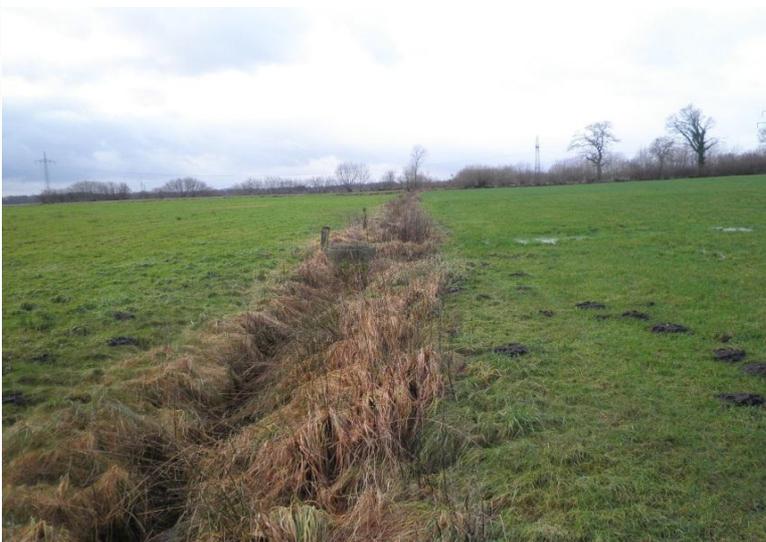
Foto 3: Graben ca. 200 m südlich
