| Pass für Maststandort | | Mast-Nr. | Masttyp | |
| | | 67 | WA160-39,00 | |

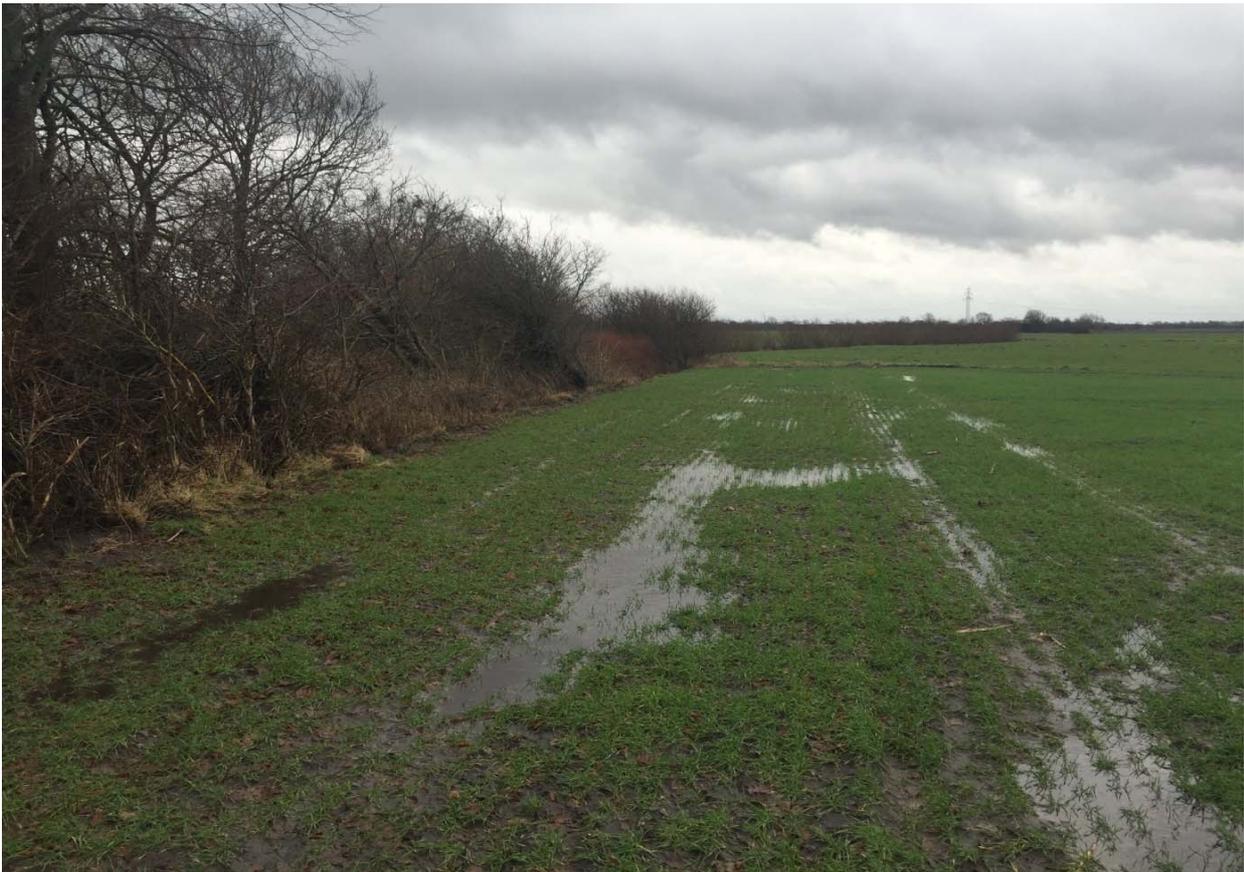
Bild 1: Maststandort; Blickrichtung: Süd

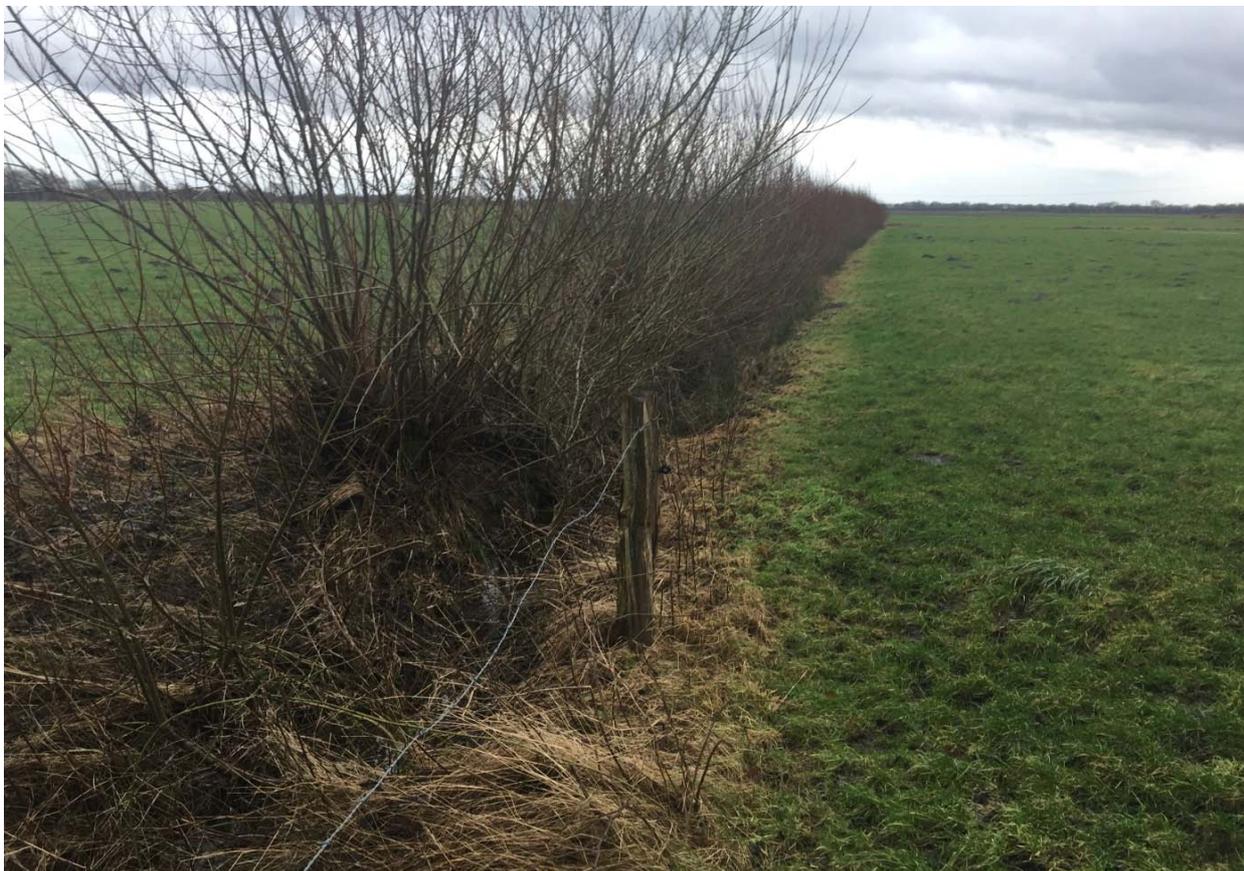
| Graben eignet sich nur für die Ableitung von Niederschlagswasser. | | | | |
| Einleitpunkt sowie Graben stark verkrautet - muss beräumt werden | | | | |

Bild 2: Übergabepunkt, stark verkrauteter Graben; Blickrichtung: Süd
