Pass für Maststandort		Mast-Nr.	Masttyp
		50	WA160-33,00
LAGEBESCHREIBUNG			
TK25	1623 - Owschlag	Bezugssystem	WGS84 / ETRS89, UTM 32
Rechtswert	Hochwert	Geländehöhe ESP [m ü NHN]	Ansprechpartner vor Ort
32538050,3	6024650,2	7,70	Privat (441)
Landkreis	Gemeinde	Gemarkung	Flurstück
Rendsburg-Eckernförde	Owschlag	Owschlag Flur 19	7
SITUATION AM STANDORT			
Hydrogeologische Einheit			
GW-Flurabstand [m u GOK]		kf-Wert [m/s]	
vorhandene Grundwassermessstelle (Bezeichnung)		keine	
Rechtswert	Hochwert	MP-Höhe [m ü GOK]	Geländehöhe [m ü NHN]
Ruhewasserspiegel [m u MP]		Datum:	
vorhandene offene Wasserverläufe (Graben, Vorfluter, Gewässer, usw.) / Fließwege			
Graben südöstlich vom Maststandort vorhanden, Einleitung nur von Niederschlagswasser möglich.			
Zuständigkeit / Eigentümer / betroffener Wasser- und Bodenverband			
Eigentümer, Übergabepunkt kein Verbandsgewässer (Graben mündet in Verbandsgewässer)			
Wasser- und Bodenverband Obere Sorge

Pass für Maststandort	Mast-Nr.	Masttyp
	50	WA160-33,00

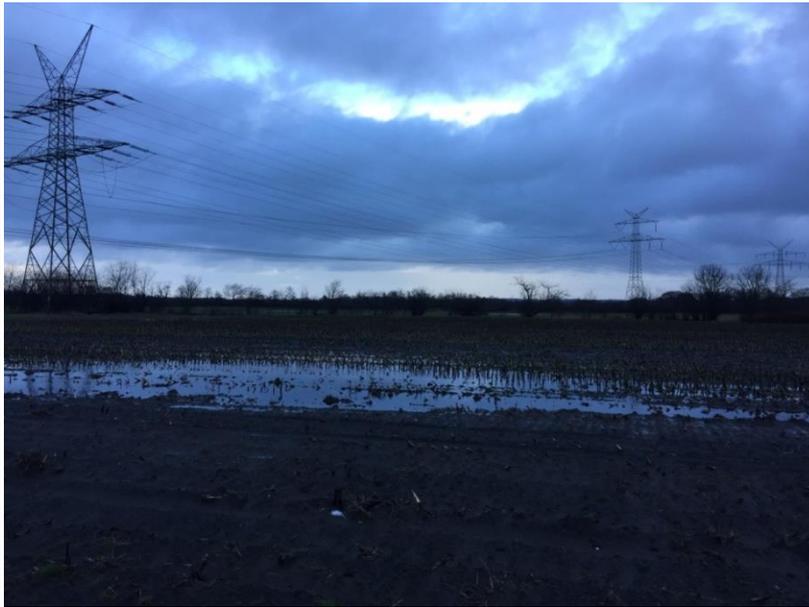
Bild 1: Maststandort; Blickrichtung: Nordwest

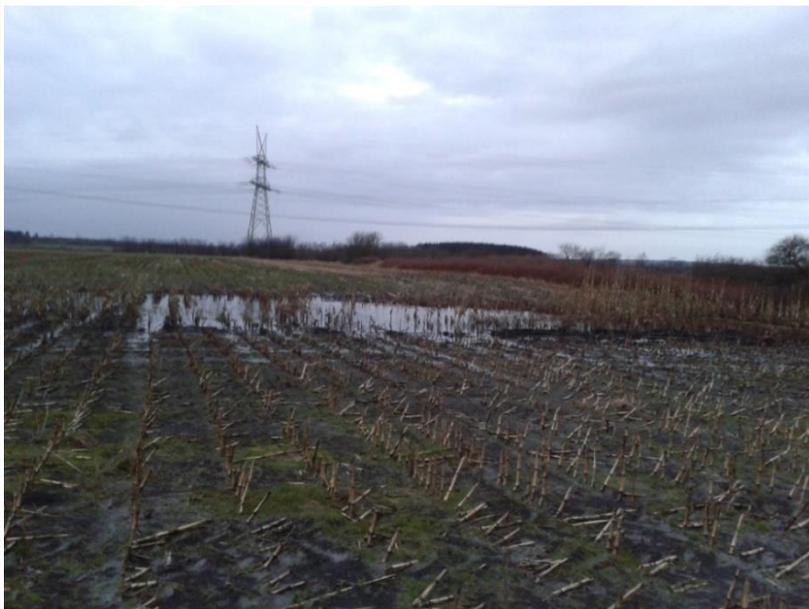
Die angrenzende Fläche (Bild 2) ist stark vernässt.			
Abfluss des Grabens Richtung Sorgwohler Weg.

Bild 2: vernässter Bereich;
Blickrichtung Südost

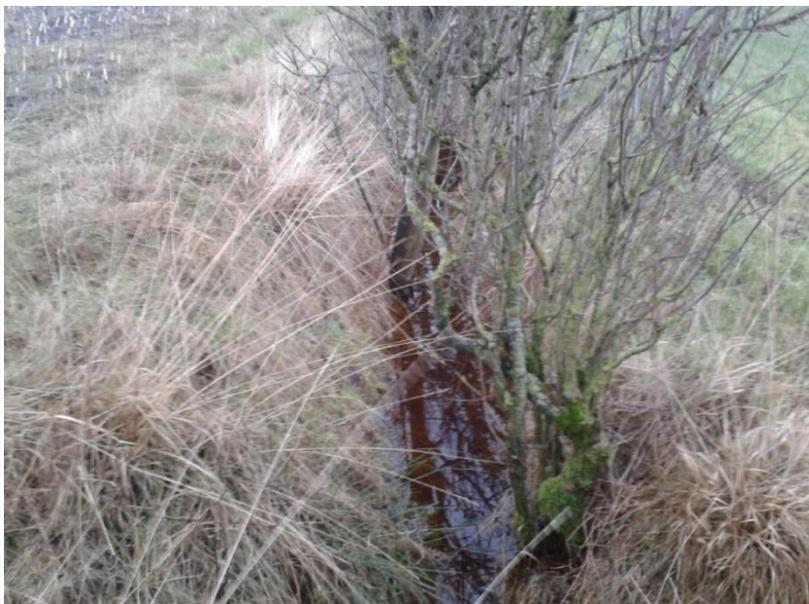
Abfluss Fließgewässer [l/s]		nicht ermittelbar	Datum: 15.01.2015
WASSERHALTUNG			
Möglichkeit der Beseitigung von Niederschlagswasser und Abwässern aus Wasserhaltungsanlagen (dauerhaft und temporär; geeignete untergeordnete Gewässer zur Übergabe von Abwässern, Lage der möglichen Übergabepunkte bzw. Einleitstellen siehe Kartenausschnitt)			
Eine Einleitung von Niederschlagswasser in den angrenzenden Graben ist gegeben.			
Verbandsgewässer: A 2b			
Station: 0+266			
Wasserhaltungsanlage liegt in oder an oberirdischen Gewässern (Gewässer 1. Ordnung)			
nein			
Wasserhaltungsanlage liegt im Zuständigkeitsbereich von Wasser- und Bodenverbänden			
Wasser- und Bodenverband Obere Sorge			
Wasserhaltungsanlage liegt im Überschwemmungsgebiet (ja / nein)			nein
Wasserhaltungsanlage liegt in oder auf Deich (ja / nein)			nein
BEMERKUNGEN / BESONDERHEITEN			
Graben: Breite 1,4 m; Tiefe 0,9 m u GOK; Wasserstand 0,2m ü Sohle

Bild 3: Graben anstehend
Blickrichtung Südost
