Pass für Maststandort	Mast-Nr.	Masttyp
	46	T1-35,00

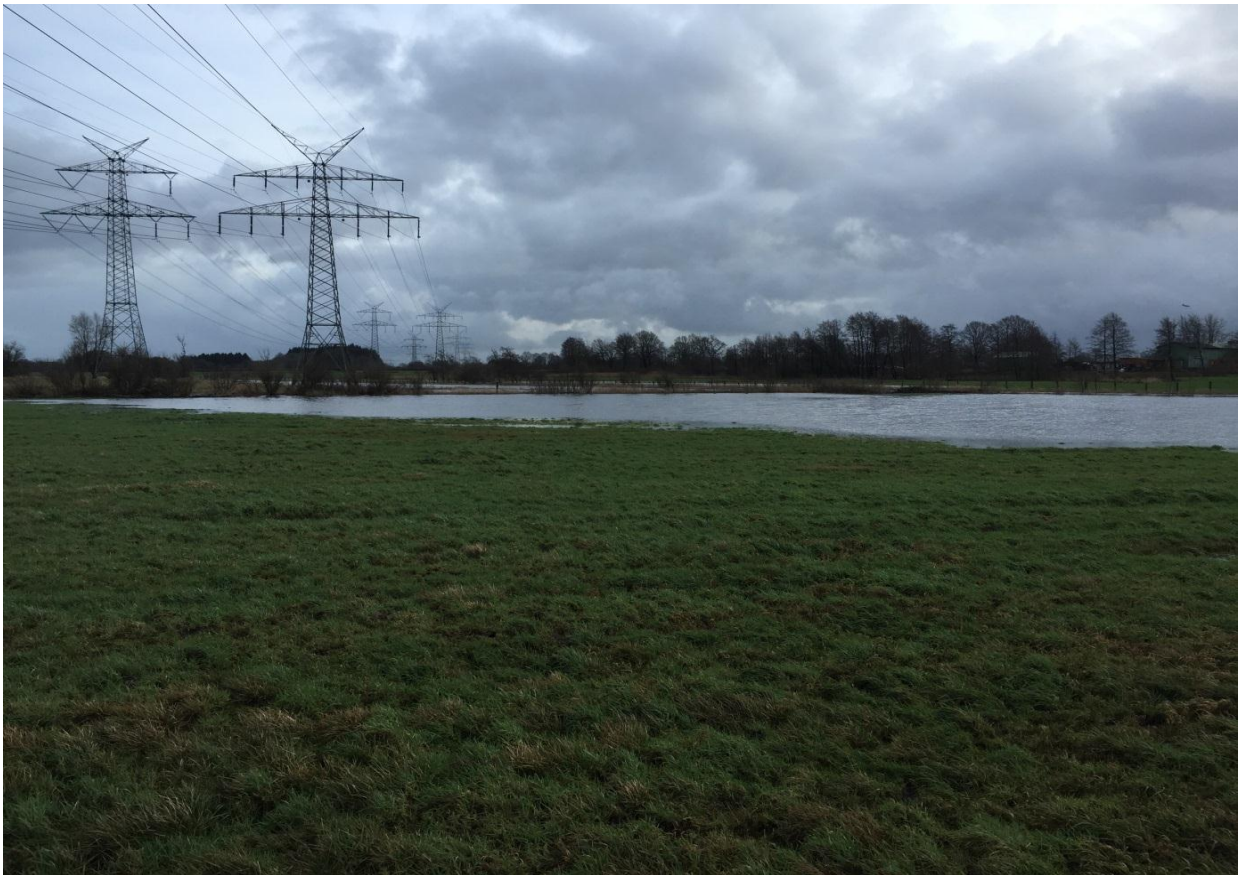
Mögliche Einleitung zur Beseitigung von Niederschlagswasser und Abwässern aus Wasserhaltungsanlagen in Fließgewässer "Sorge"			
Wasserhaltungsanlage liegt in oder an oberirdischen Gewässern (Gewässer 1. Ordnung)			
keine Gewässer erster Ordnung			
Wasserhaltungsanlage liegt im Zuständigkeitsbereich von Wasser- und Bodenverbänden			
Wasserhaltungsanlage liegt im Überschwemmungsgebiet (ja / nein)			nein
Wasserhaltungsanlage liegt in oder auf Deich (ja / nein)			nein
BEMERKUNGEN / BESONDERHEITEN			
Maststandort durch die Sorge überschwemmt. Maststandort sowie Einleitpunkt konnte nicht direkt besichtigt werden.

Bild 1: Maststandort; Blickrichtung. Südost

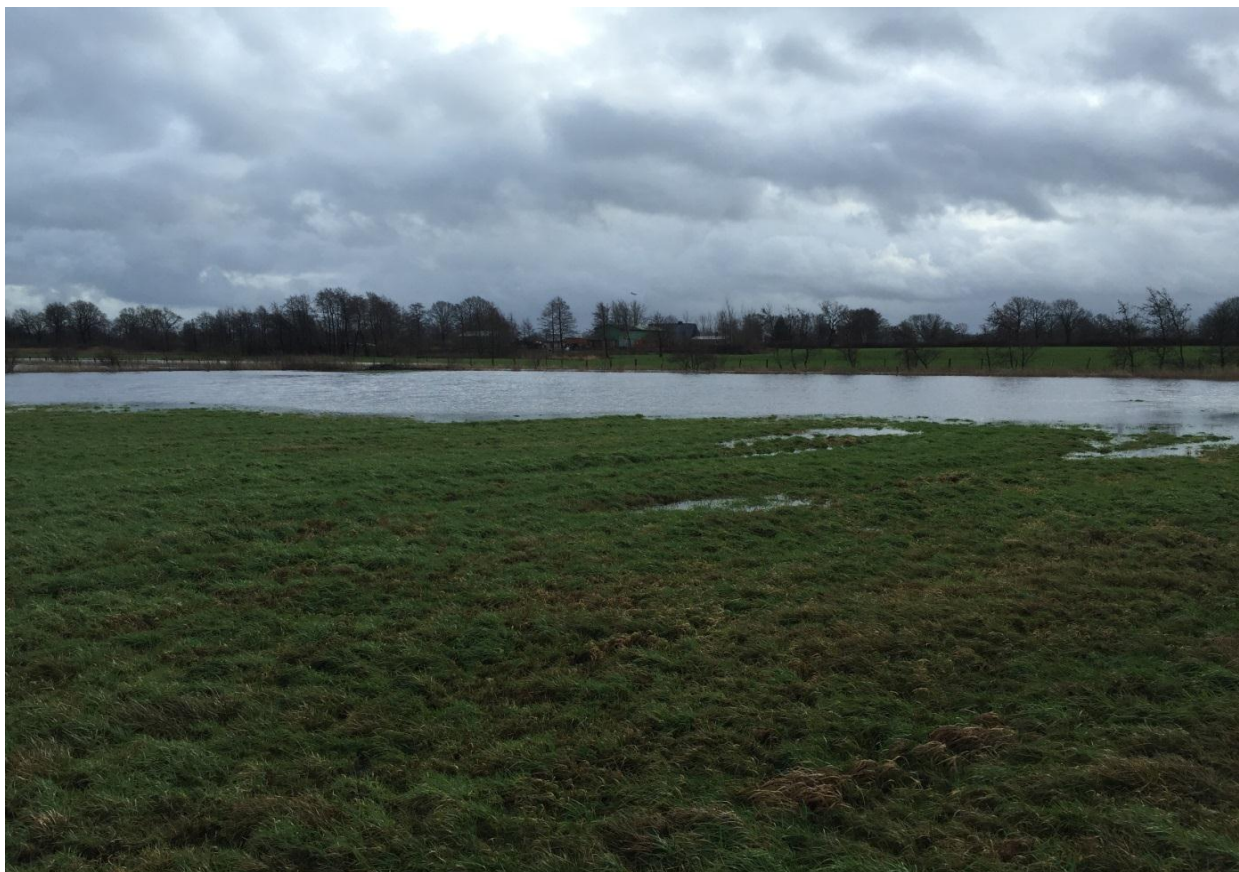
Bild 2: Einleitstelle Fließgewässer "Sorge"; Blickrichtung: Ost
