| <b>Pass für Maststandort</b> | | Mast-Nr. | Masttyp | |
| | | <b>35</b> | <b>T1-32,00</b> | |

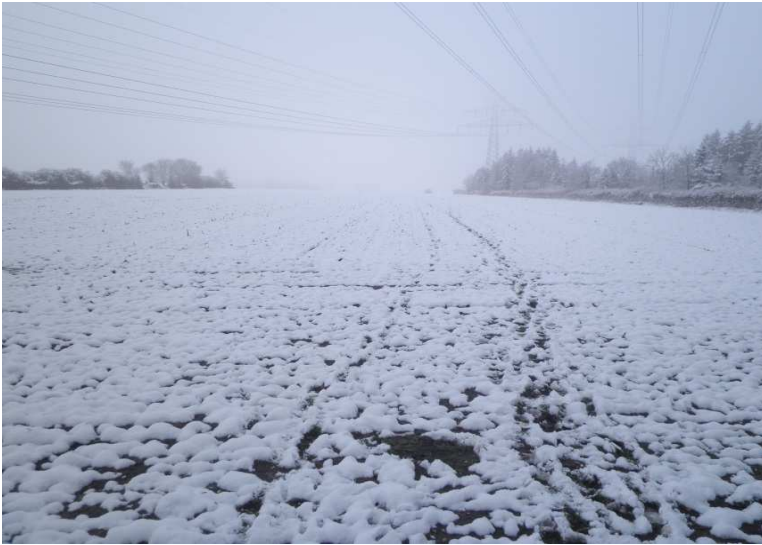
| leichte Vernässung des Flurstückes/Fläche bei der Begehung | | | | |

Foto 1: geplanter Standort

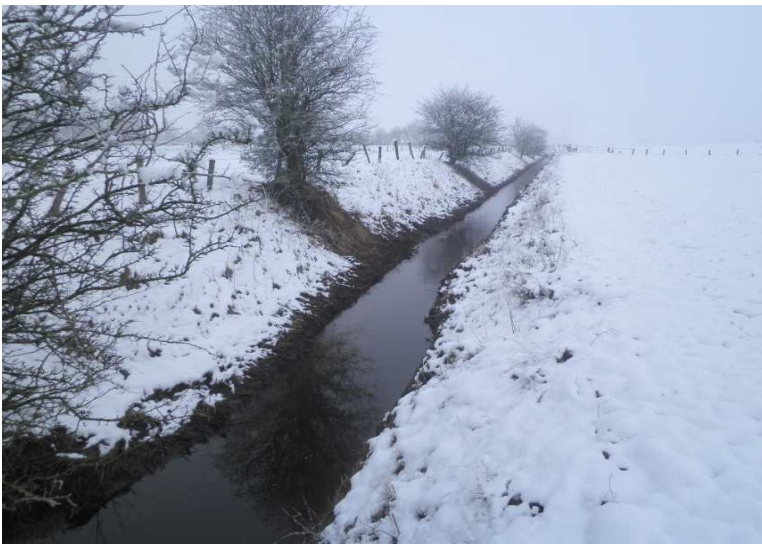
| Graben (Flurstück 11/2) ca. 250 m nördlich -- 6 m breit, 2,5 m tief; Flurabstand 1,2 m uGOK; Fließen nach Westen<br>Fließgeschwindigkeit ca. 0,6 m/s | | | | |

Foto 2: Graben (Flurstück 11/2) ca. 250 m nördlich

| Graben (Flurstück 11/2) ca. 250 m nördlich | | | | |

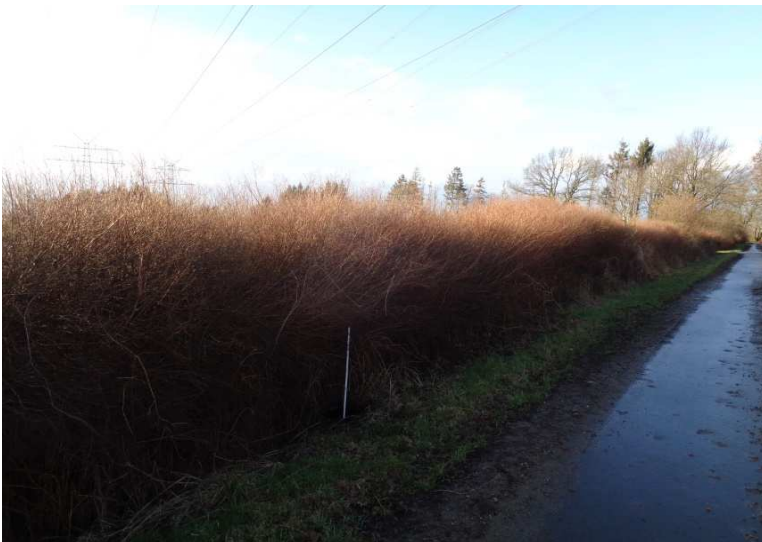
| Straßenrandgraben ca. 210 m östlich -- 2 m breit, 0,8 m tief; trocken; zugewachsen | | | | |

Foto 3: Straßenrandgraben ca. 210 m östlich

| Straßenrandgraben ca. 210 m östlich (nur für Niederschlagswasser geeignet) | | | | |
