Messbericht

Erschütterungsmessungen

Projekt	Nordhafen - Sanierung Spundwand LP34 Projekt Nr.: 192
----------------	--

Messobjekt / Gebäude	Uferstraße 100 24106 Kiel
-----------------------------	--

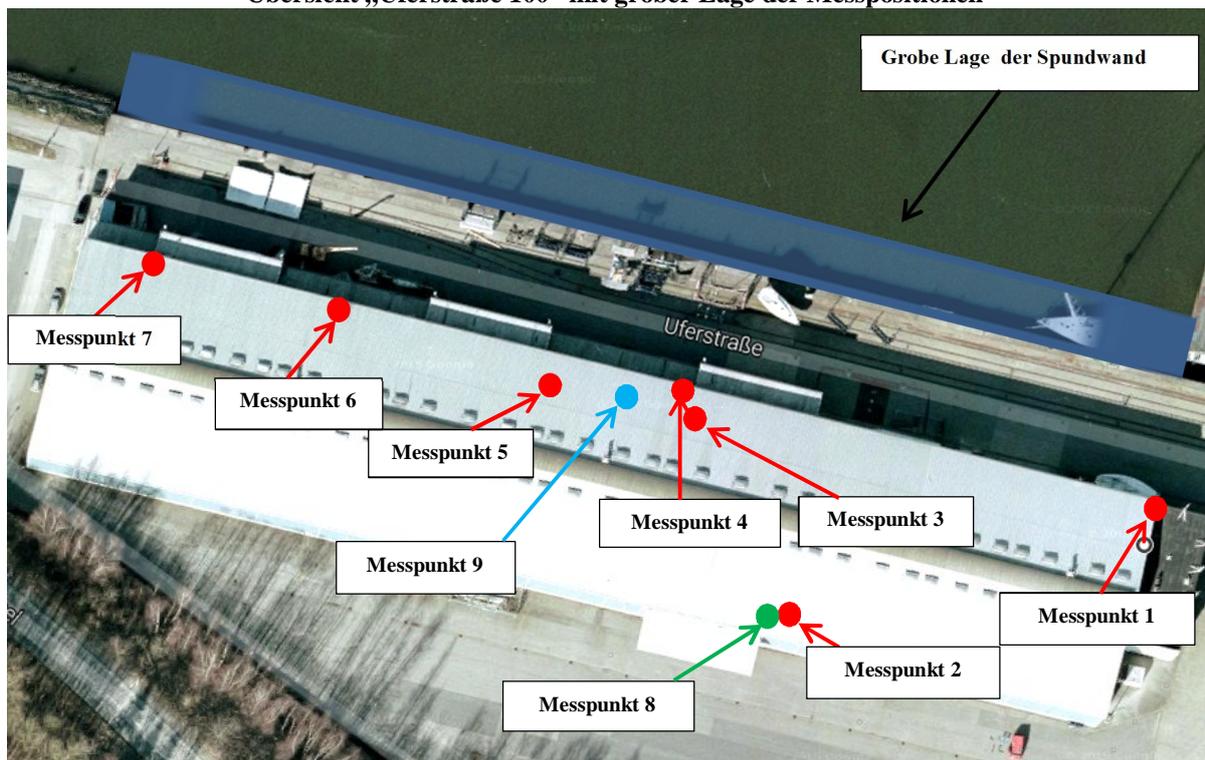
Übersicht „Uferstraße 100“ mit grober Lage der Messpositionen

Hierfür wurde an dem Gebäude „Uferstraße 100“ und den darin befindlichen Produktionsanlagen an insgesamt 9 Messpunkten die Erschütterungsbelastung ermittelt. Hierbei wurden jeweils 3 Messanlagen zeitgleich betrieben und dem Baufortschritt folgend versetzt. Die Messungen erfolgten vom 08.01.2015 bis zum 08.04.2015 als Dauermessung ohne Personalbegleitung. Ergänzend zu den Dauermessungen wurden am 04.02.2015 und am 10.02.2015 an den Produktionsanlagen stichprobenhafte personalbegleitete Messungen durchgeführt. Der vorliegende Messbericht gliedert sich in den Abschnitt „Gebäude Uferstraße 100“ sowie den Abschnitt „Produktionsanlagen“.

- : Messorte der Dauermessung vom 08.01.2015 bis zum 08.04.2015
- : Messort der personalbegleiteten Messung vom 04.02.2015
- : Messort der personalbegleiteten Messung vom 10.02.2015

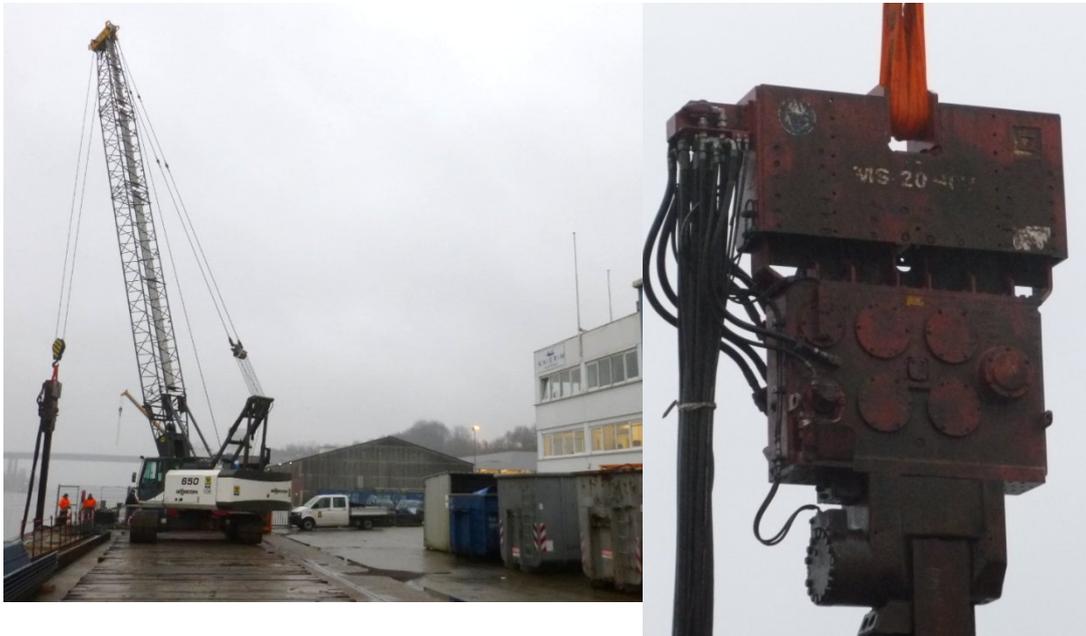
Für die Rüttelarbeiten zum Einbringen der Doppelspundbohlen sowie zum Einbringen der Doppel-T-Träger wurde ein hochfrequenter Rüttler vom Typ „MS-20HFV“ mit technisch möglicher vollvariabler Amplitudensteuerung und wirkfreiem An- und Ablauf eingesetzt. Die Doppelspundbohlen wurden mit einem Hydraulikrammbären vom Typ „IHC S35“ bis auf Solltiefe nachgerammt. Gemäß Informationen hatten die Doppelspundbohlen eine maximale Länge von ca. 19 m und die Doppel-T-Träger (Rammführung) eine maximale Länge von ca. 18 m.

Ansicht Vibrationsbär „MS - 20HFV“ und Seilkran „Sennebogen 650“

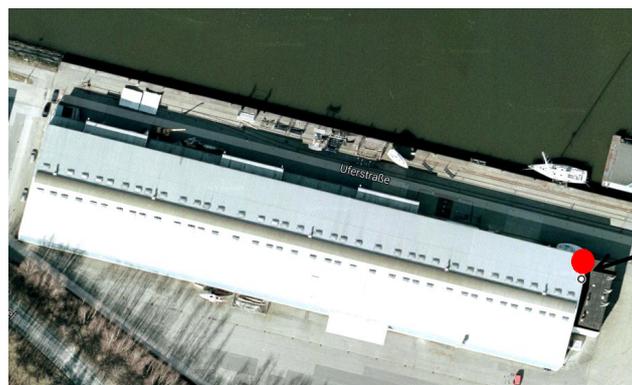
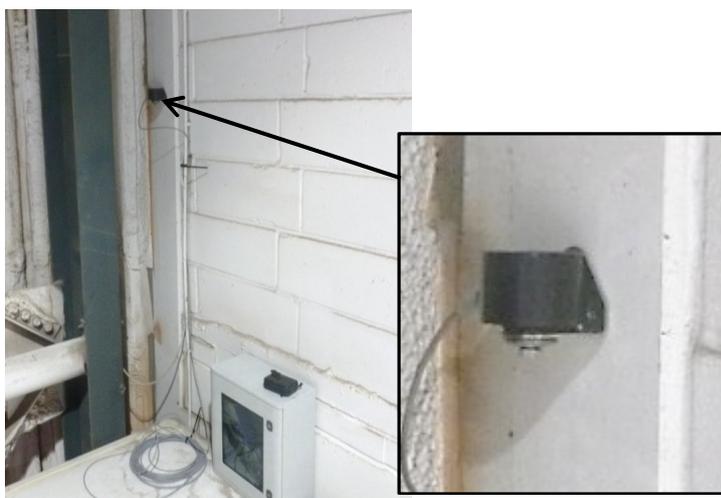
Ansicht Messpunkt

Messpunkt 1: Stahlbetonstütze an der nordöstlichen Außenwand

Zur Erfassung der Erschütterungsbelastung der massiven Bauteile des nordöstlichen Gebäudebereiches wurde am 08.01.2015 ein Erschütterungsmessanlage im oberen Drittel des Gebäudes innen an der bauseitigen Stahlbetonstütze der Außenwand installiert und bis zum 04.02.2015 betrieben. Die minimale horizontale Entfernung zu den Bautätigkeiten betrug ca. 15 m.

Messzeitraum	maximale Schwinggeschwindigkeit	zugeordnete Ursache
08.01. - 20.01.2015	< 0,7 mm/s	Aufgezeichnet am 10.01.2015 um ca. 06:24 Uhr, aufgrund des zeitlichen Auftretens, der Frequenz und weiterer Kriterien nicht den Bauarbeiten zugeordnet
	< 0,8 mm/s	Aufgezeichnet am 14.01.2015 um ca. 12:26 Uhr, den allgemeinen Bautätigkeiten zugeordnet

20.01. - 04.02.2015	< 0,9 mm/s	Aufgezeichnet am 20.01.2015 um ca. 10:35 Uhr, den Rüttelarbeiten zugeordnet
	< 0,9 mm/s	Aufgezeichnet am 21.01.2015 um ca. 11:09 Uhr, den Rüttelarbeiten zugeordnet
	< 1,4 mm/s	Aufgezeichnet am 26.01.2015 um ca. 12:23 Uhr, den Nachrammarbeiten zugeordnet
	< 1,5 mm/s	Aufgezeichnet am 26.01.2015 um ca. 15:43 Uhr, den allgemeinen Bautätigkeiten zugeordnet
	< 1,6 mm/s	Aufgezeichnet am 27.01.2015 um ca. 14:06 Uhr, den Nachrammarbeiten zugeordnet
	< 1,3 mm/s	Aufgezeichnet am 28.01.2015 um ca. 10:33 Uhr, den Nachrammarbeiten zugeordnet

Die maximale den benachbarten Bautätigkeiten zugeordneten Erschütterungsbelastungen wurden am 27.01.2015 um ca. 14:06 Uhr mit ca. 1,6 mm/s aufgezeichnet und den Nachrammarbeiten zugeordnet (siehe Diagramme im Anhang).

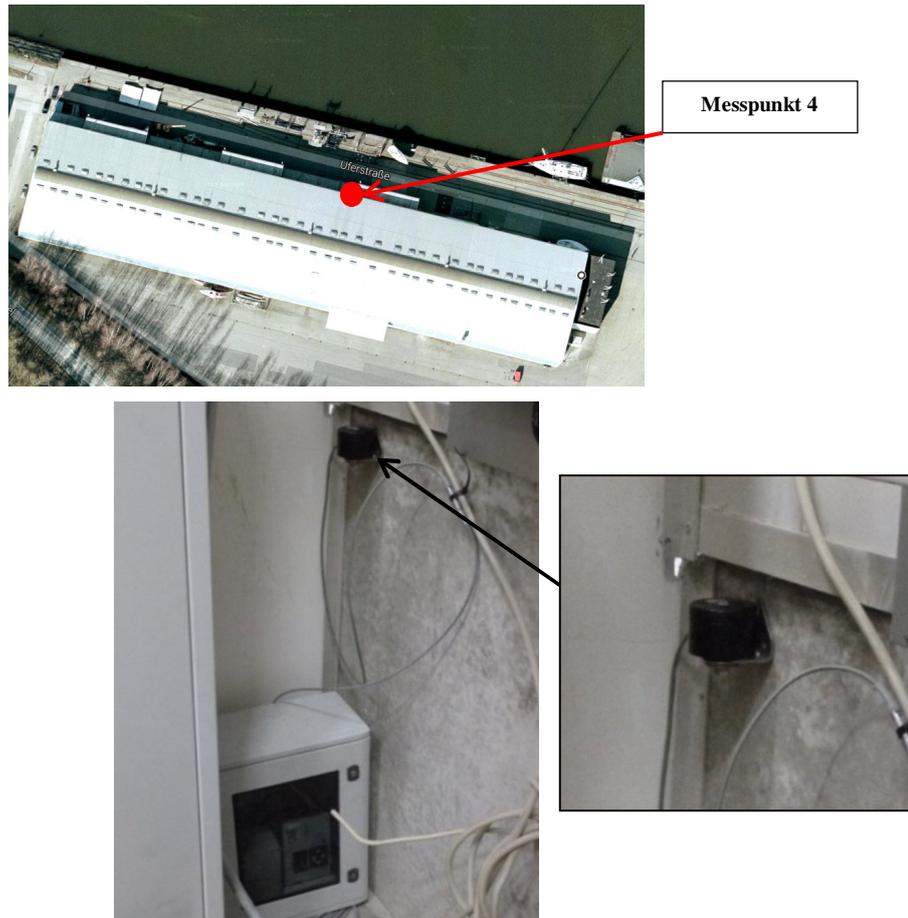
Ansicht Messpunkt 4

Zur Erfassung der Erschütterungsbelastung des nördlichen Bereiches des Gebäudes „Uferstraße 100“ wurde am 04.02.2015 eine Erschütterungsmessanlage im unteren Drittel des Gebäudes innen, mittig an der nördlichen Außenwand installiert und bis zum 19.02.2015 betrieben. Die minimale horizontale Entfernung zu den Bautätigkeiten betrug ca. 15 m.

Die maximalen den benachbarten Bautätigkeiten zugeordneten Erschütterungsbelastungen wurden am 13.02.2015 um ca. 08:18 Uhr mit ca. 3,3 mm/s aufgezeichnet und den Rüttelarbeiten zugeordnet (siehe Diagramme im Anhang).

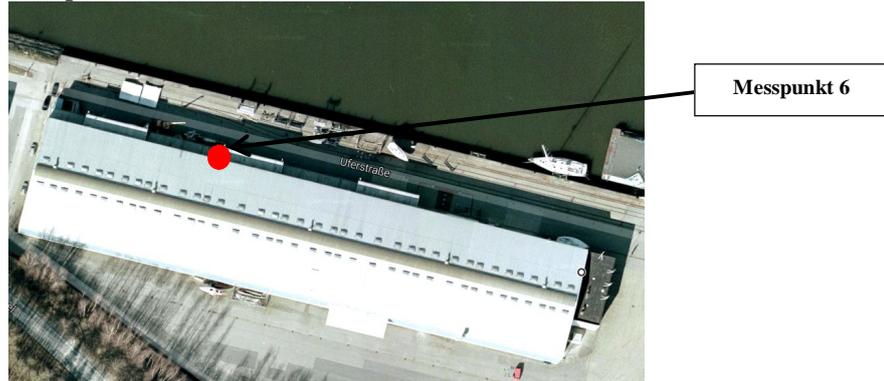
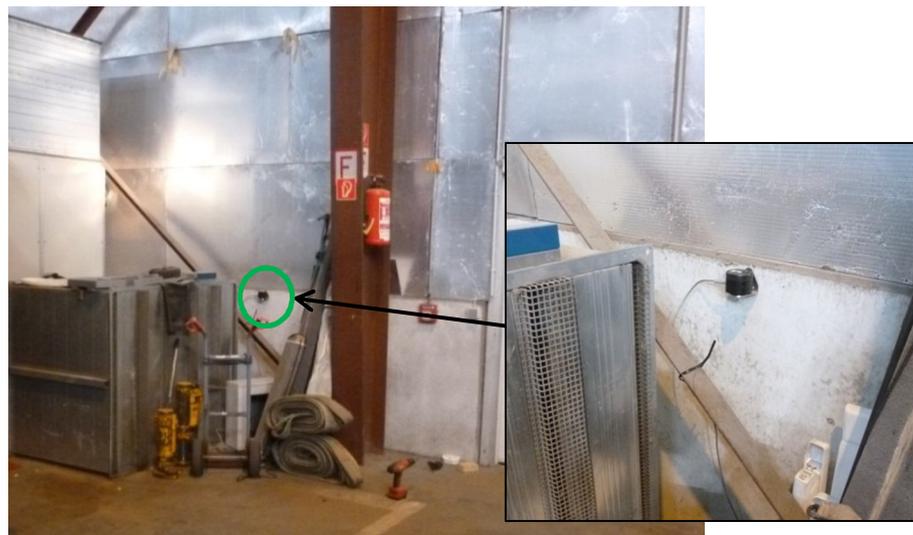
Ansicht Messpunkt 6: unterer Gebäudebereich, an der nördlichen Außenwand

Zur Erfassung der Erschütterungsbelastung des nördlichen Bereiches des Gebäudes „Uferstraße 100“ wurde am 19.02.2015 eine Erschütterungsmessanlage im unteren Drittel des Gebäudes innen an der bauseitigen Außenwand installiert und bis zum 08.04.2015 betrieben. Die minimale horizontale Entfernung zu den Bautätigkeiten betrug ca. 15 m.

Messzeitraum	maximale Schwinggeschwindigkeit	zugeordnete Ursache
19.02. - 27.02.2015	< 1,1 mm/s	Aufgezeichnet am 19.02.2015 um ca. 13:12 Uhr, aufgrund des zeitlichen Auftretens, der Frequenz und weiterer Kriterien nicht den Bauarbeiten zugeordnet
	< 1,1 mm/s	Aufgezeichnet am 20.02.2015 um ca. 07:27 Uhr, aufgrund des zeitlichen Auftretens, der Frequenz und weiterer Kriterien nicht den Bauarbeiten zugeordnet
	< 0,8 mm/s	Aufgezeichnet am 20.02.2015 um ca. 08:35 Uhr, den Rüttelarbeiten zugeordnet

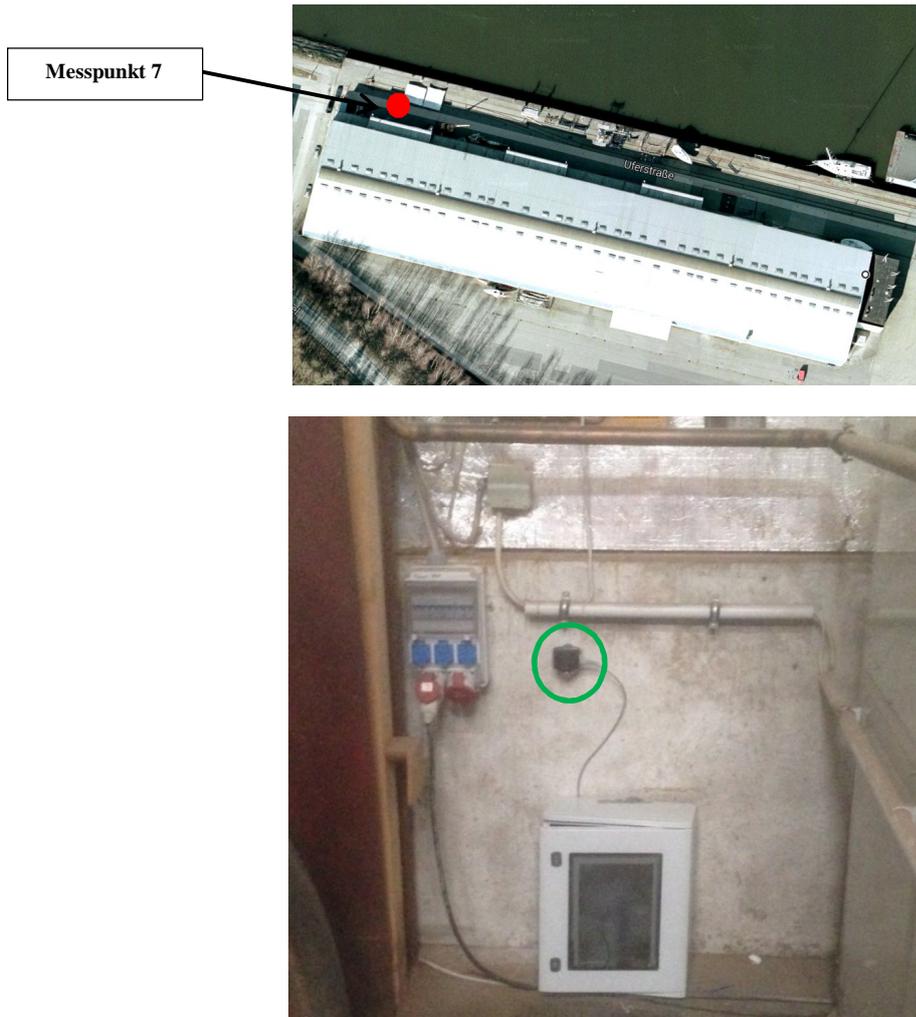
Ansicht Messpunkt 7: unterer Gebäudebereich, an der nordwestlichen Außenwand

Zur Erfassung der Erschütterungsbelastung des nordwestlichen Gebäudebereiches des Gebäudes „Uferstraße 100“ wurde am 25.03.2015 eine Erschütterungsmessanlage im unteren Drittel des Gebäudes innen an der bauseitigen Außenwand installiert und bis zum 08.04.2015 betrieben. Die minimale horizontale Entfernung zu den Bautätigkeiten betrug ca. 15 m.

Die maximalen den benachbarten Bautätigkeiten zugeordneten Erschütterungsbelastungen wurden am 26.03.2015 um ca. 11:28 Uhr mit ca. 4,0 mm/s aufgezeichnet und den Rüttelarbeiten zugeordnet (siehe Diagramme im Anhang).

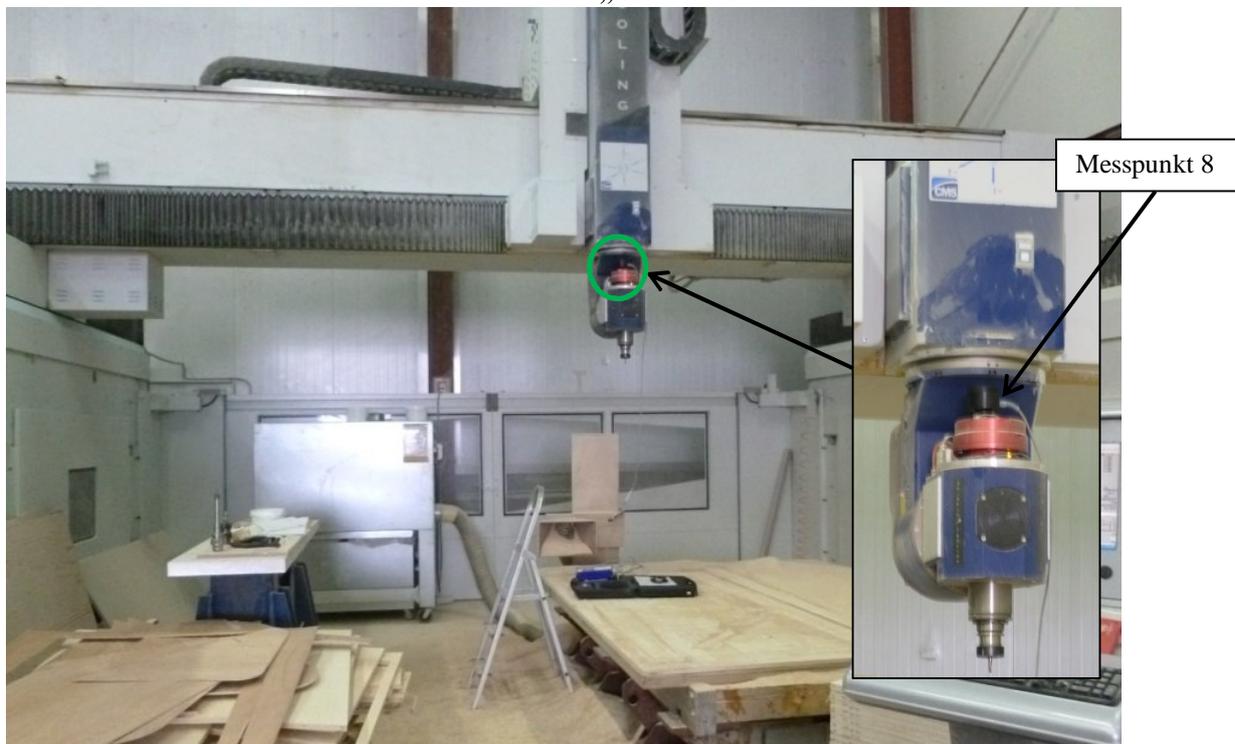
Ansicht Fräse „Poseidon CMS“

Zur Erfassung der Erschütterungsbelastung an den Produktionsanlagen in dem Gebäude „Uferstraße 100“ wurde am 04.02.2015 eine zusätzliche Messanlage auf dem Fräskopf der „Poseidon CMS“- Fräse installiert.

Diese Messanlage wurde von ca. 13:20 Uhr bis ca. 14:25 Uhr während des Einbringens der nächstgelegenen Spundbohlen betrieben.

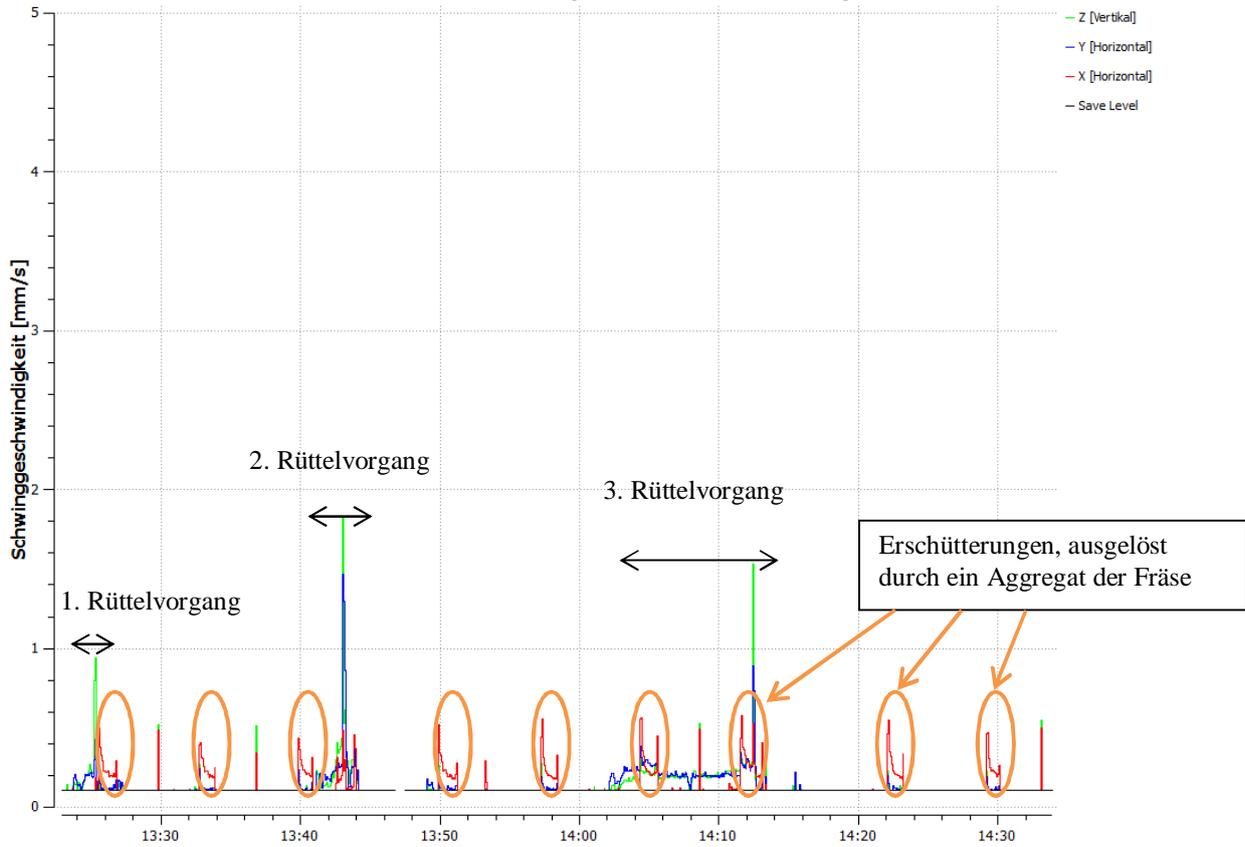
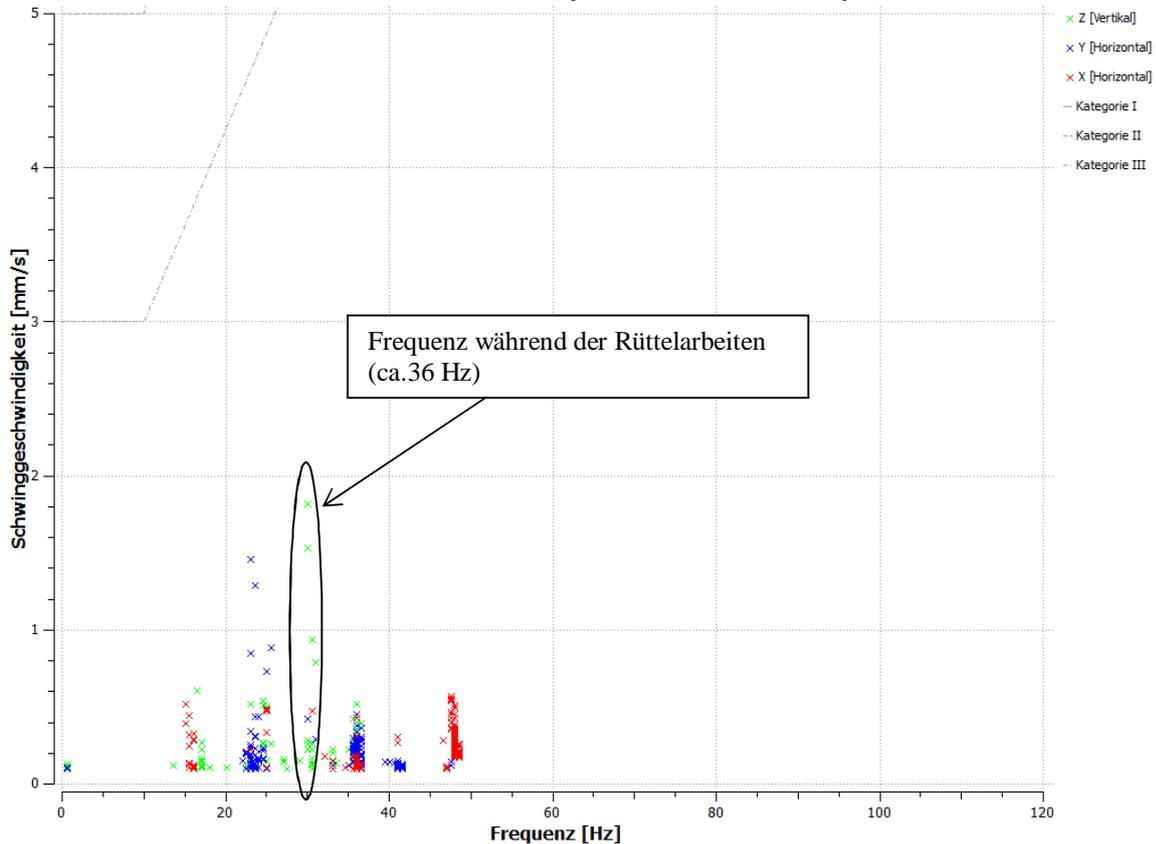
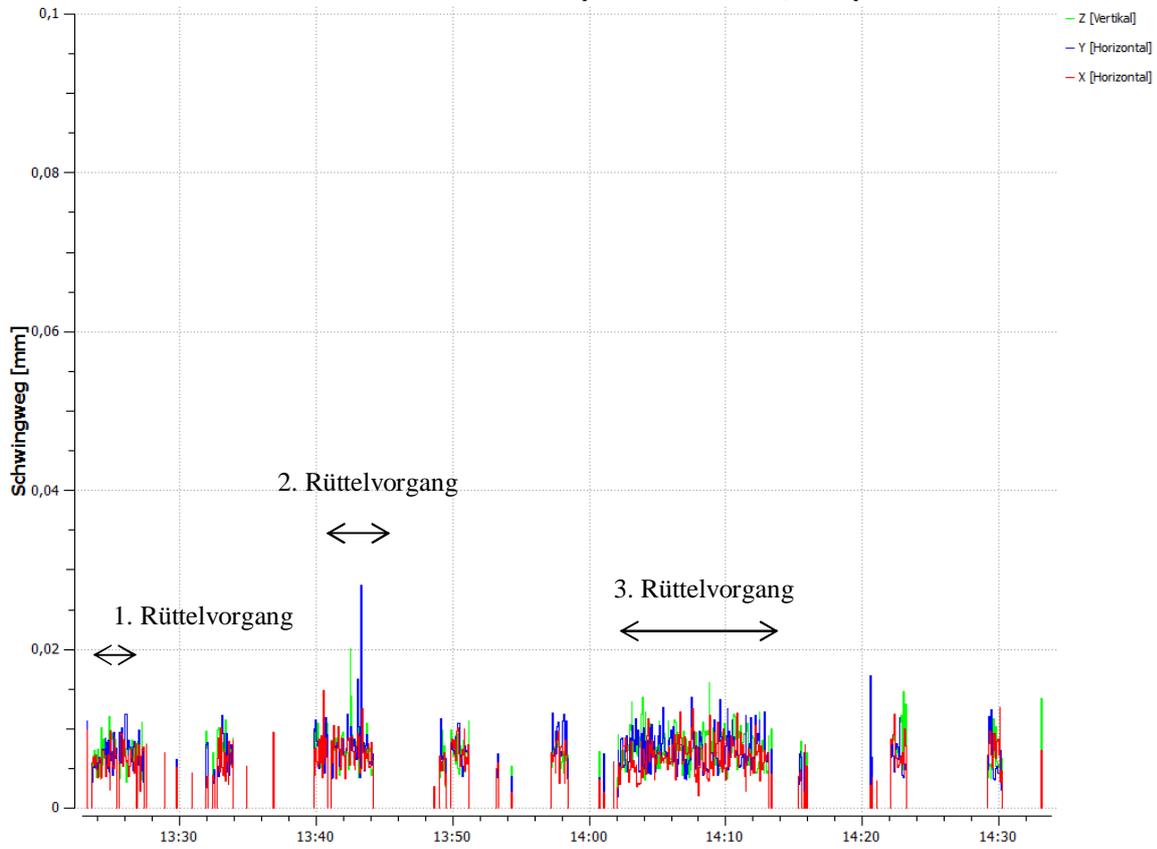
VIB01419 - Mi.04.02.2015 - Fräskopf "Poseidon CMS", Messpunkt 8

An dem Fräskopf der „Poseidon CMS“- Fräse führten die durch das Einbringen der Spundbohlen verursachten Erschütterungsimmissionen z.T. zu einer Erhöhung der Grundschnitgeschwindigkeit, jedoch nur zu einer geringen Erhöhung des Schwingwegs, welcher hier für die Produktionsanlagen zur Beurteilung herangezogen wird. Der durch die betriebsinterne Erschütterungsbelastung (z.B. Kühlaggregate) hervorgerufene maximale Schwingweg lag überwiegend oberhalb des dem Rüttelvorgang zugeordneten Schwingweg, so dass eine reine bzw. alleinige Größe des immittierten Schwingwegs infolge dieser Rüttelarbeiten nicht immer exakt ermittelt werden konnte. Das Bedienpersonal der Fräse wurde bei jeder Zwischenkontrolle hinsichtlich Besonderheiten während des Produktionsbetriebs befragt. Eine erschütterungsbedingte Beeinträchtigung der Fräsqualität wurde stets verneint.

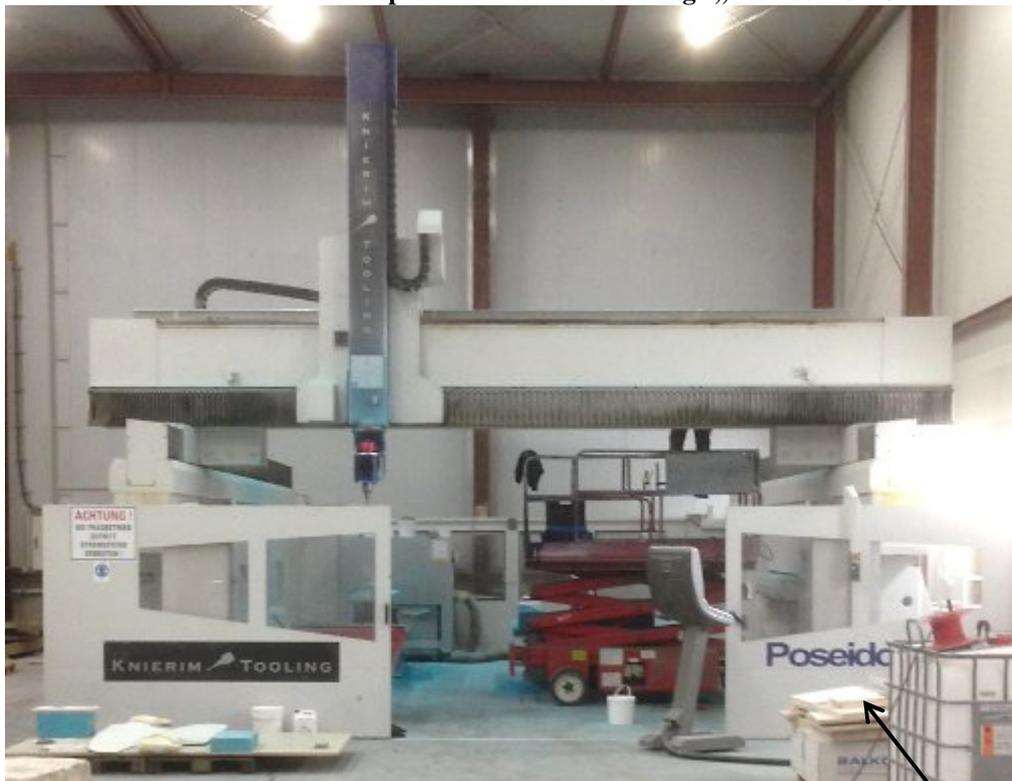
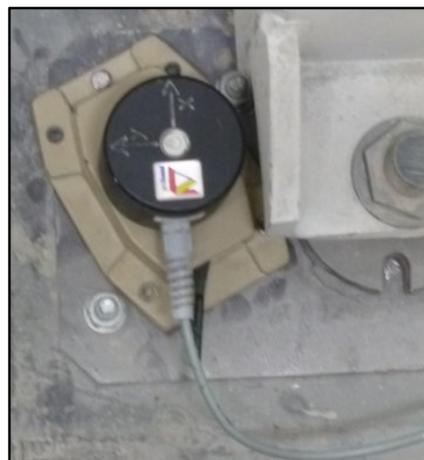
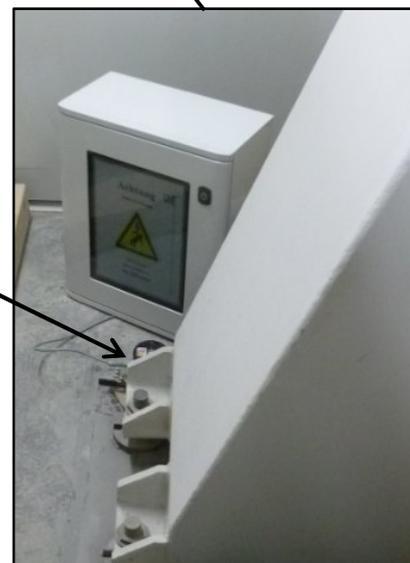
Ansicht Messpunkt 2: Produktionsanlage „Poseidon CMS“- Fräse

Zur Erfassung der Erschütterungsbelastung der Produktionsanlage in dem Gebäude „Uferstraße 100“ wurde am 08.01.2015 eine Erschütterungsmessanlage direkt neben der Produktionsanlage „Poseidon CMS“- Fräse auf dem Fundament installiert und bis zum 10.02.2015 betrieben. Die minimale horizontale Entfernung zu den Bautätigkeiten betrug ca. 43 m.

Messzeitraum	maximale Schwinggeschwindigkeit	zugeordnete Ursache
08.01. - 20.01.2015	< 1,1 mm/s	<i>Aufgezeichnet am 09.01.2015 um ca. 10:35 Uhr, aufgrund des zeitlichen Auftretens, der Frequenz und weiterer Kriterien nicht den Bauarbeiten zugeordnet</i>
	< 102,0 mm/s	<i>Aufgezeichnet am 12.01.2015 um ca. 13:55 Uhr, aufgrund des zeitlichen Auftretens, der Frequenz und weiterer Kriterien nicht den Bauarbeiten zugeordnet</i>
	< 0,5 mm/s	Aufgezeichnet am 16.01.2015 um ca. 09:53 Uhr, den allgemeinen Bautätigkeiten zugeordnet

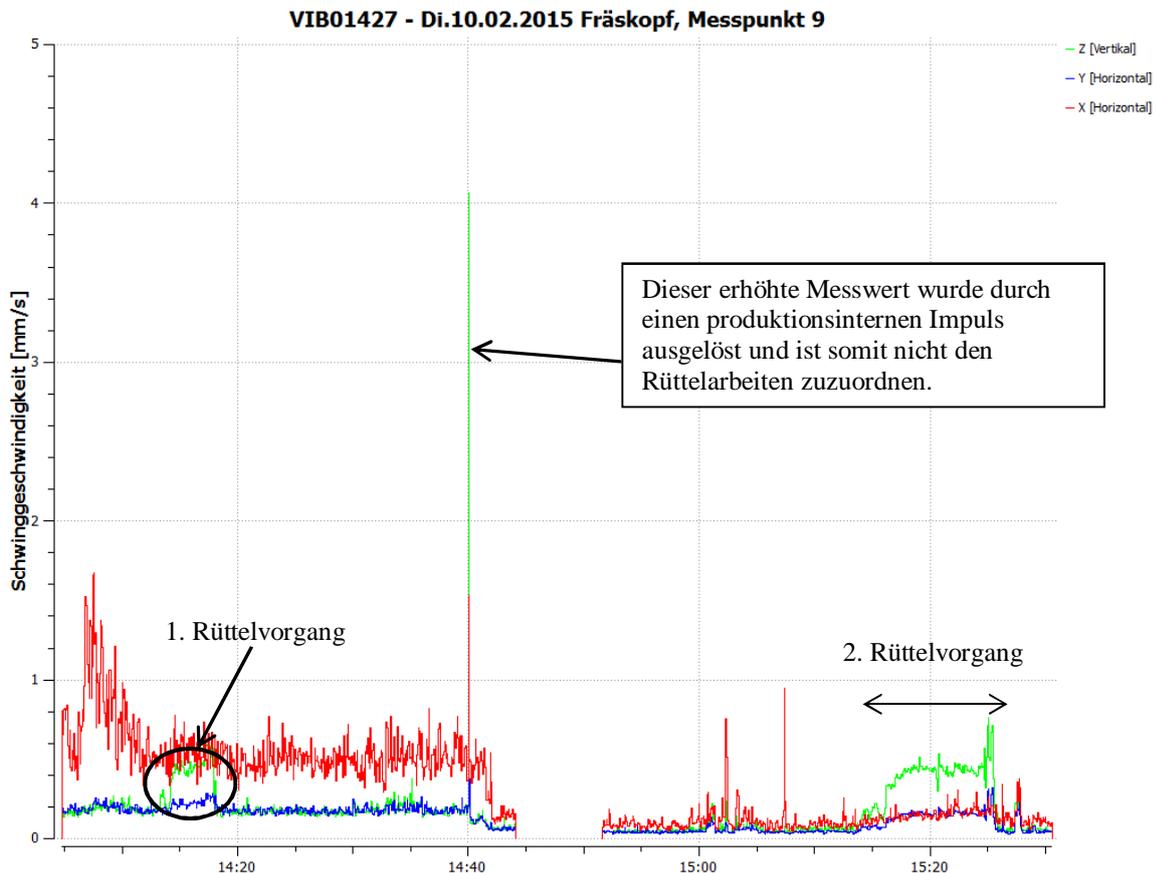
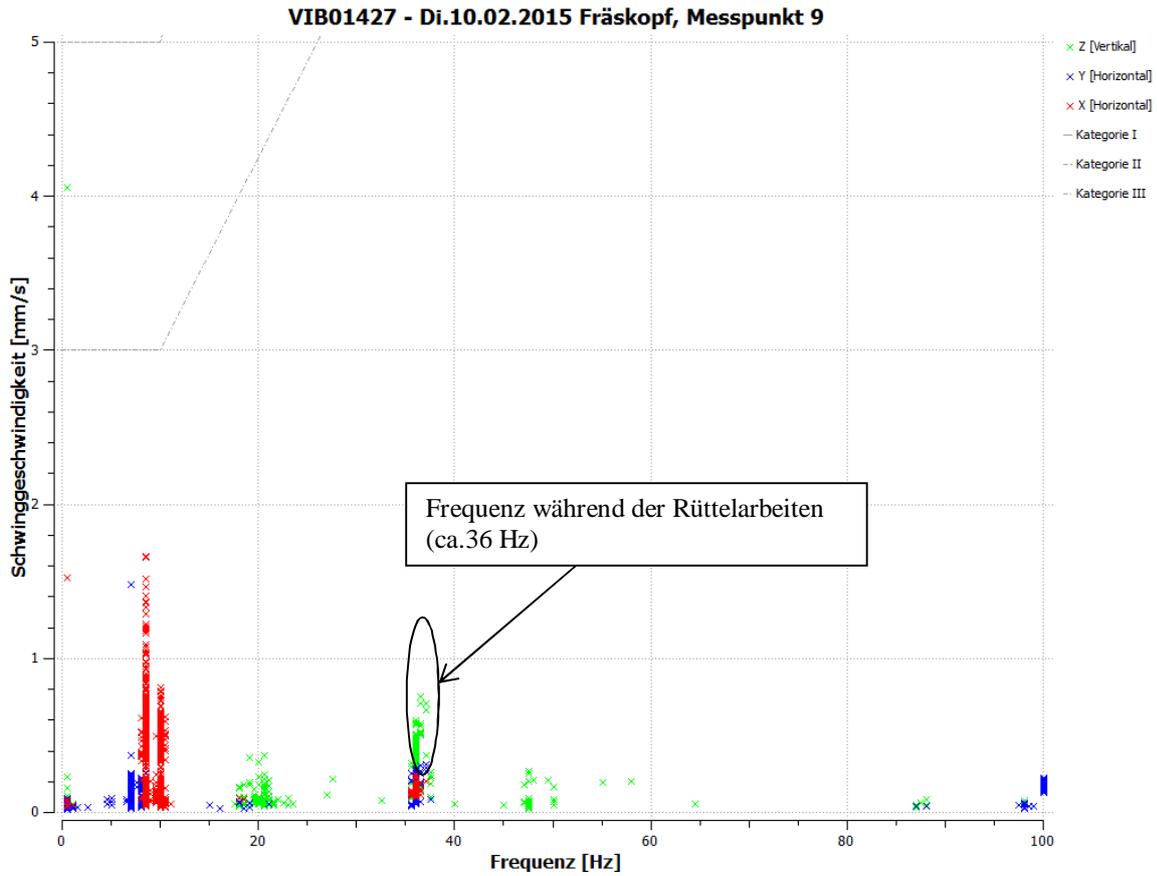
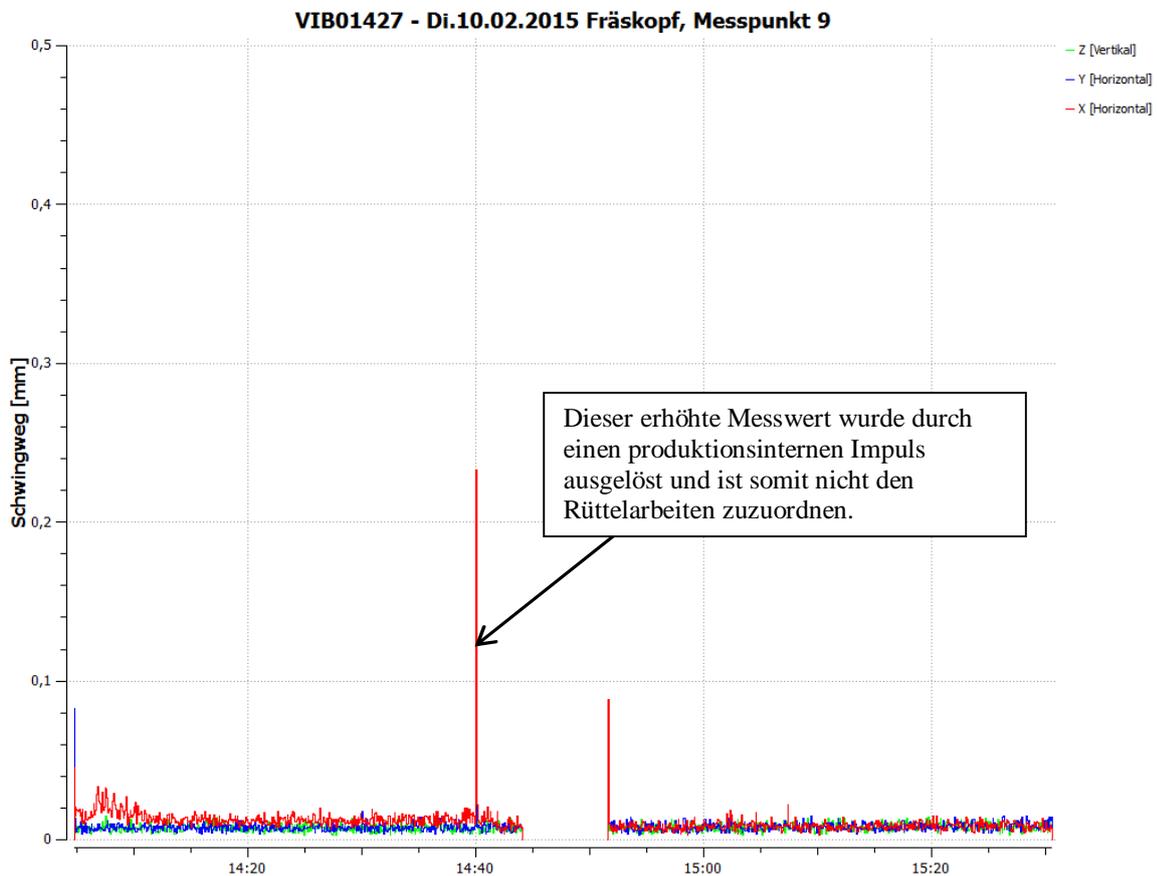
An dem Fräskopf der „nordöstlichen“ Fräse führten die durch das Einbringen der Spundbohlen bedingten Erschütterungsimmissionen z.T. zu einer Erhöhung der Grundschwinggeschwindigkeit, jedoch nur zu einer geringen Erhöhung des Schwingwegs, welcher hier für die Produktionsanlagen zur Beurteilung herangezogen wird. Der durch die betriebsinterne Erschütterungsbelastung hervorgerufene maximale Schwingweg lag überwiegend oberhalb des dem jeweiligen Rüttelvorgang zugeordneten Schwingwegs, so dass die reine Größe des immittierten Rüttel-Schwingwegs nicht immer ermittelt werden konnte. Das Bedienpersonal der Fräse wurde bei jeder Zwischenkontrolle nach ggf. aufgefallenen Besonderheiten befragt. Eine erschütterungsbedingte Beeinträchtigung der Fräsqualität wurde stets verneint.

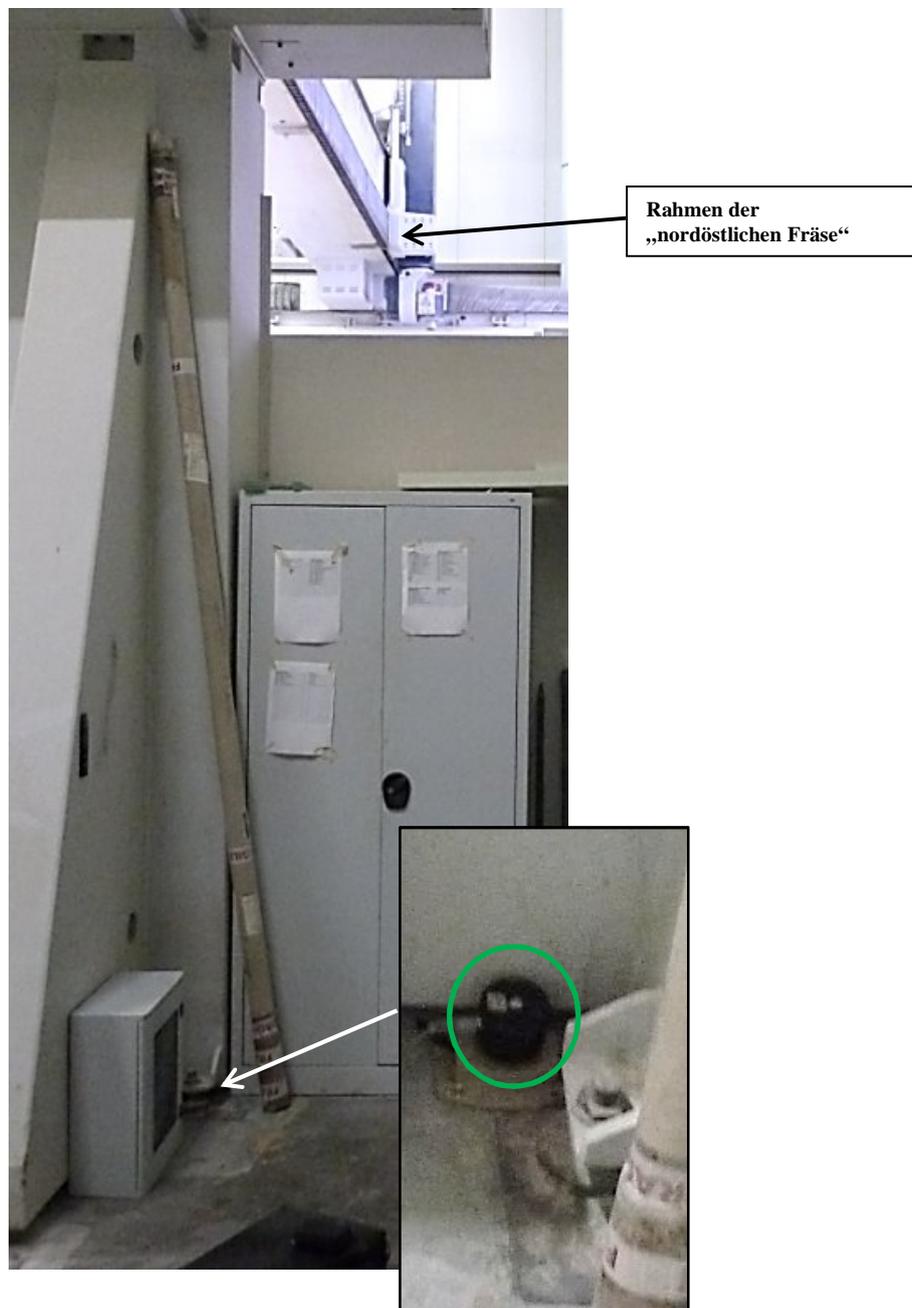
Ansicht Messpunkt 3: Produktionsanlage „nordöstliche“ Fräse

Zur Erfassung der Erschütterungsbelastung der Produktionsanlage in dem Gebäude „Uferstraße 100“ durch die benachbarten Bautätigkeiten wurde am 08.01.2015 eine Erschütterungsmessanlage direkt neben der Produktionsanlage „nordöstliche“ Fräse auf dem Fundament installiert und bis zum 04.03.2015 betrieben. Die minimale horizontale Entfernung zu den Bautätigkeiten betrug ca. 18 m.

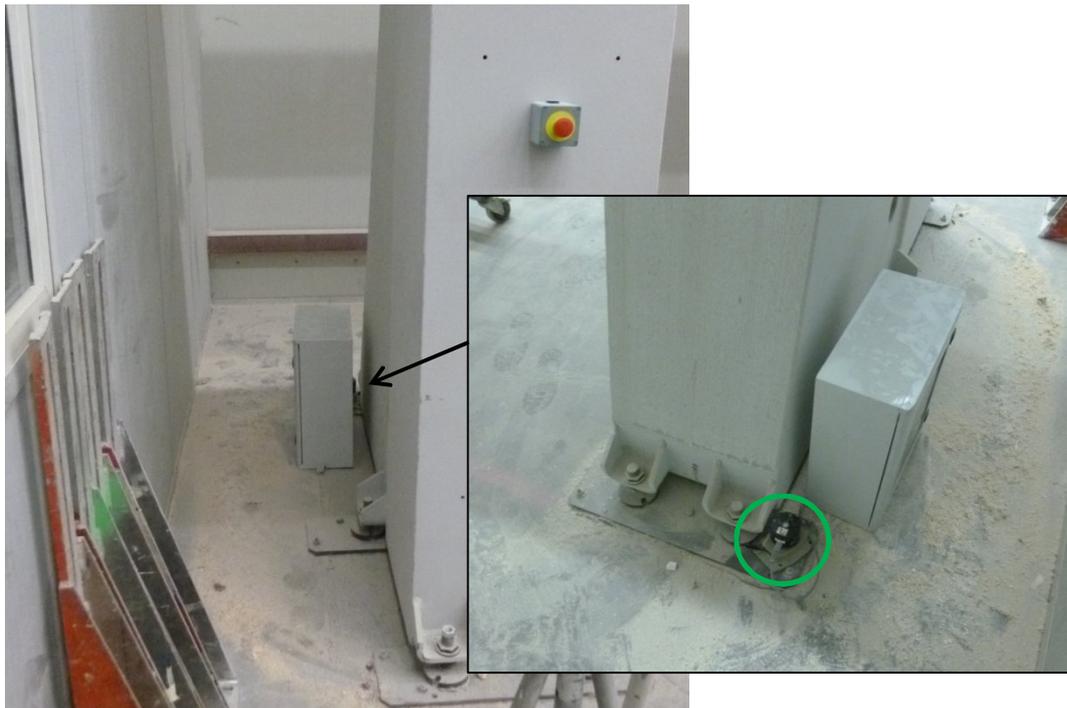
Ansicht Messpunkt 5: Produktionsanlage „nordwestliche“ Fräse

Zur Erfassung der Erschütterungsbelastung der Produktionsanlage im Gebäude „Uferstraße 100“ durch die benachbarten Bautätigkeiten wurde am 10.02.2015 eine Erschütterungsmessanlage direkt neben der Produktionsanlage „nordwestliche“ Fräse auf dem Fundament installiert und bis zum 25.03.2015 betrieben. Die minimale horizontale Entfernung zu den Bautätigkeiten betrug ca. 18 m.

Messzeitraum	maximale Schwinggeschwindigkeit	zugeordnete Ursache
10.02. - 13.02.2015	< 0,7 mm/s	Aufgezeichnet am 11.02.2015 um ca. 08:13 Uhr, den Rüttelarbeiten zugeordnet
	< 1,3 mm/s	Aufgezeichnet am 11.02.2015 um ca. 11:01 Uhr, den Nachrammarbeiten zugeordnet
	< 1,3 mm/s	Aufgezeichnet am 12.02.2015 um ca. 11:51 Uhr, den Nachrammarbeiten zugeordnet
	< 100,00 mm/s	aufgezeichnet am 13.02.2015 um ca. 07:08 Uhr, aufgrund des zeitlichen Auftretens, der Frequenz und weiterer Kriterien nicht den Bauarbeiten zugeordnet
	< 1,3 mm/s	Aufgezeichnet am 13.02.2015 um ca. 08:56 Uhr, den Nachrammarbeiten zugeordnet
