Neubau der Bundesautobahn A 20

**A 20 – Nord-West-Umfahrung Hamburg**

Abschnitt  
**B 431 bis A 23**

### **Erfassung des Makrozoobenthos in Gewässern der Kollmarer und Kremper Marsch**

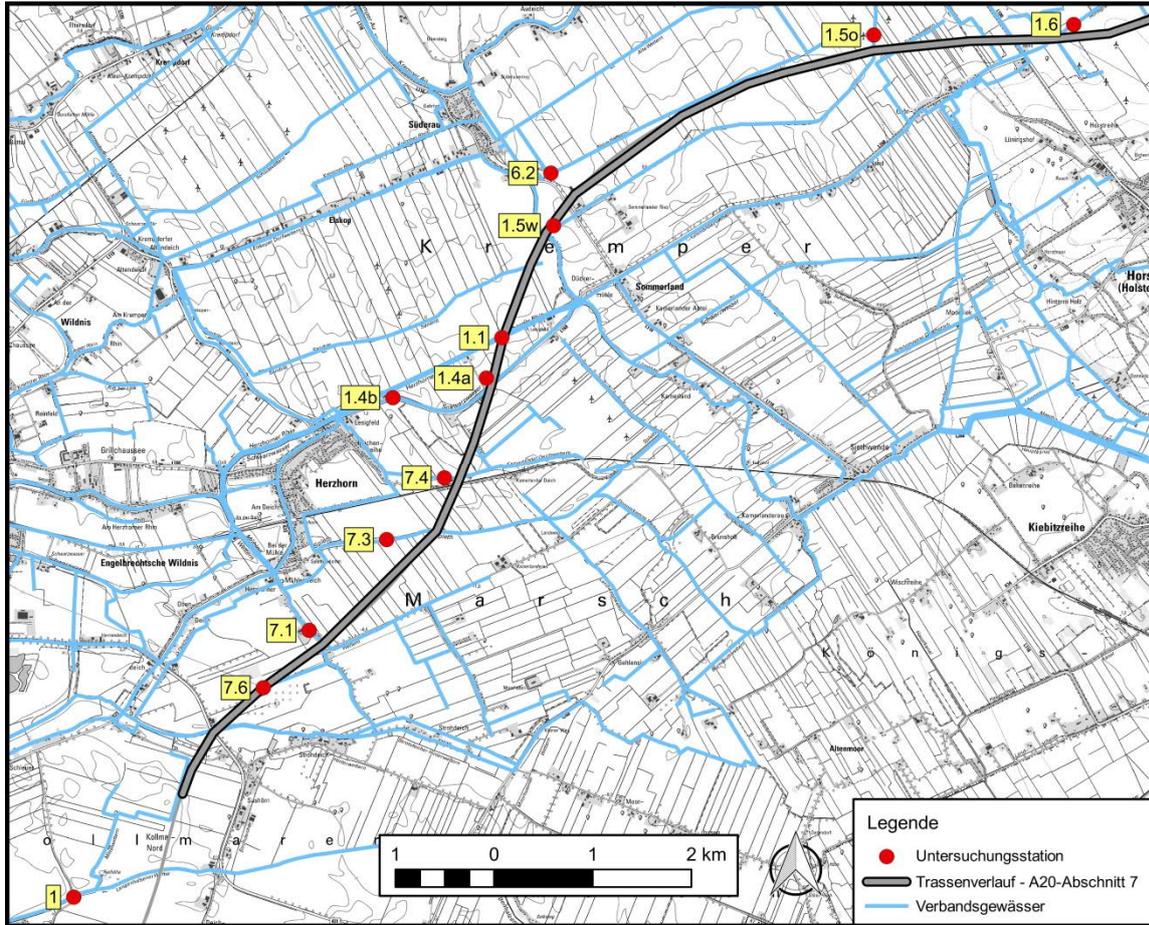
Abbildung 1: Lage der Makrozoobenthos-Untersuchungsstationen im Bereich des A20-Abschnitts B431 bis A23.

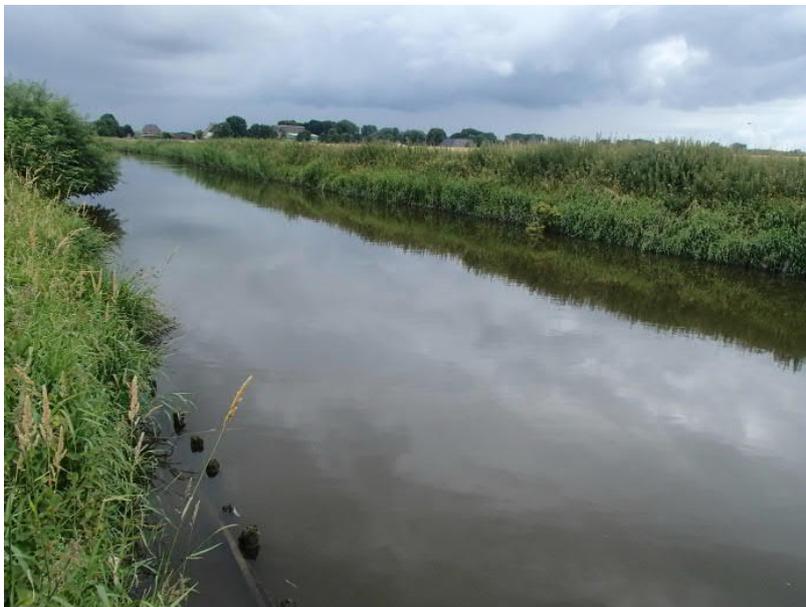
**Morphologie:** Die Langenhalsener Wettern ist der zentrale Entwässerungskanal der Kollmarer Marsch, der über ein Schöpfwerk in Bielenberg in die Elbe abgeleitet wird. Im Bereich der Untersuchungsstation ist die Wettern ca. 14 m breit. Die Gewässersohle ist schlammig und die Uferböschungen sind mit Holzfaschinen befestigt. Auf den steilen Böschungen wächst Gras bzw. eine Hochstaudenflur. Trotz der fehlenden Beschattung, konnten keine submersen Makrophyten festgestellt werden. Die Umgebung der Langenhalsener Wettern wird als Acker bzw. Grünland genutzt.

Abbildung 2: Ansicht der Langenhalsener Wettern (Station 1), am 11.07.2016.

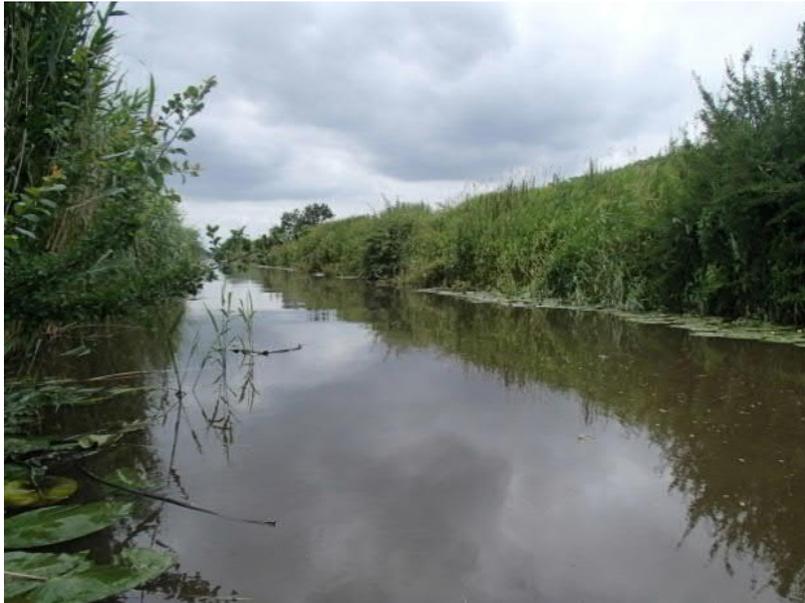
**Morphologie:** Die Lesigfelder Wettern (=Herzhorner Rhin) ist im Bereich der Untersuchungsstation 1.1 ein etwa 10 m breiter Kanal der über 1 m tief ist. Die Wettern ist von einem dichten Schilfsaum eingefasst, in dem am nördlichen Ufer Weidengebüsch eingestreut ist. Zudem finden sich an beiden Ufern Reste von Faschinen. Die starke Wassertrübung erschwerte die Einschätzung der Deckung der submersen Makrophyten im Gewässer erheblich. Die Schätzung von ca. 10% (v.a. durch *Ceratophyllum*, *Elodea*) ist daher etwas unscharf, ansonsten ist die Gewässersohle von Schlamm geprägt.

Abbildung 3: Ansicht der Lesigfelder Wettern (Station 1.1) am 11.07.2016.

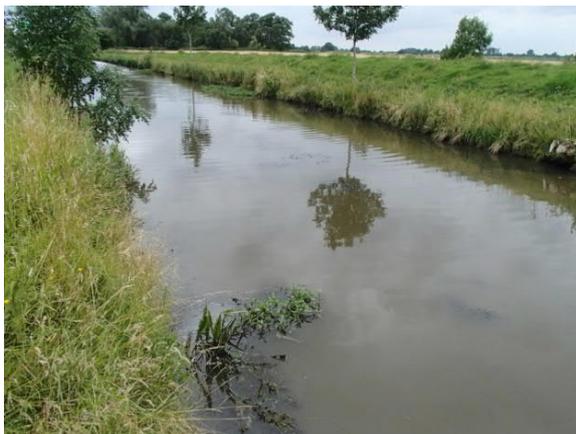
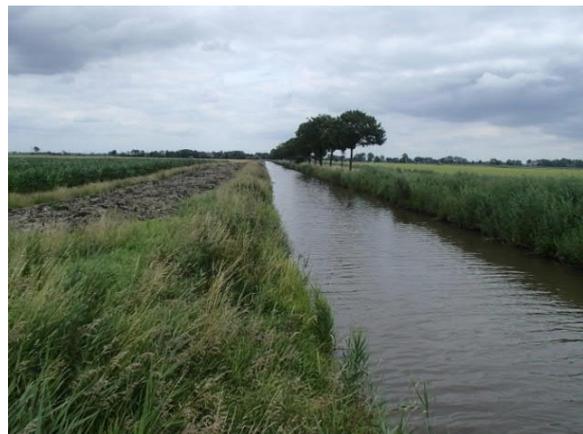
**Morphologie:** Die Löwenau (Schwarzwasser) ist ein etwa 15 m breiter Entwässerungskanal mit durchgehenden Ufersicherungen aus Holz. Die Uferböschungen sind mit nitrophilen Gräsern und Hochstauden bewachsen, auf der Böschungsoberkante stehen streckenweise Gruppen von Bäumen. Die direkt auf der geplanten Autobahntrasse liegende Untersuchungsstation 1.4a wurde im Mai 2016 grundgeräumt. Hohe Aushubwälle am Nordufer zeigen einen erheblichen Materialaustrag. In diesem Aushub sind etliche Schalen von Großmuscheln zu finden. Die Löwenau ist auf fast ihrer gesamten Strecke in der Kremper Marsch durch diesen massiven Eingriff gewässermorphologisch extrem gestört.

**Abbildung 4: Löwenau im nicht geräumten Bereich (links) und Abbildung 5 Löwenau im geräumten Bereich, rechts (jeweils am 11.07.2016)**

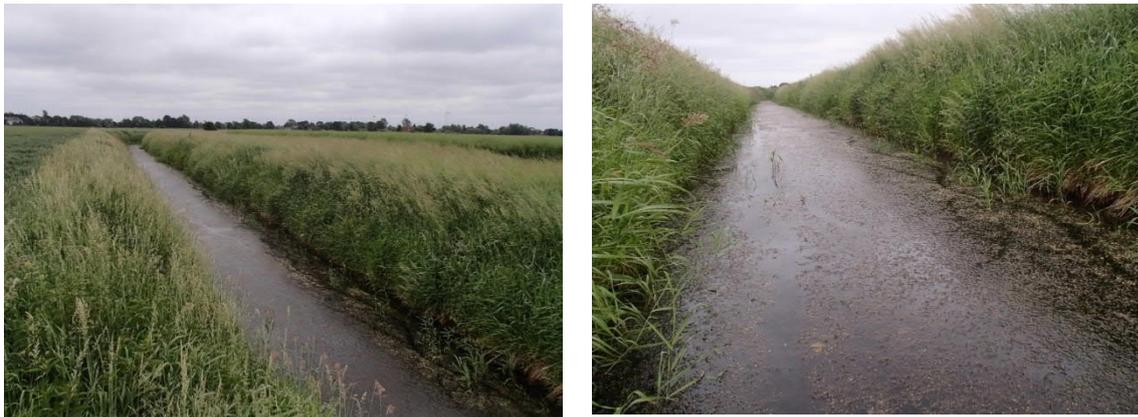
**Morphologie:** Der Wohldgraben liegt im nordöstlichen Teil des Untersuchungsgebietes. An den beiden aufgesuchten Abschnitten ist der Graben ähnlich strukturiert: Ca. drei Meter breit, 0,5 m tief, Schlammsohle mit sehr dichtem Bewuchs mit submersen Makrophyten (*Potamogeton cf. pectinatus*, *Elodea*; *Ceratophyllum*); intensiv genutzte Umgebung. Im Bereich der östlichen Station ist der Wohldgraben weniger extrem eingetieft als an der westlichen Station.

Abbildung 6 und Abbildung 7: Wohldgraben im Bereich der Station 1.5 West (links) und 1.5 Ost (rechts) am 08.06.2016.

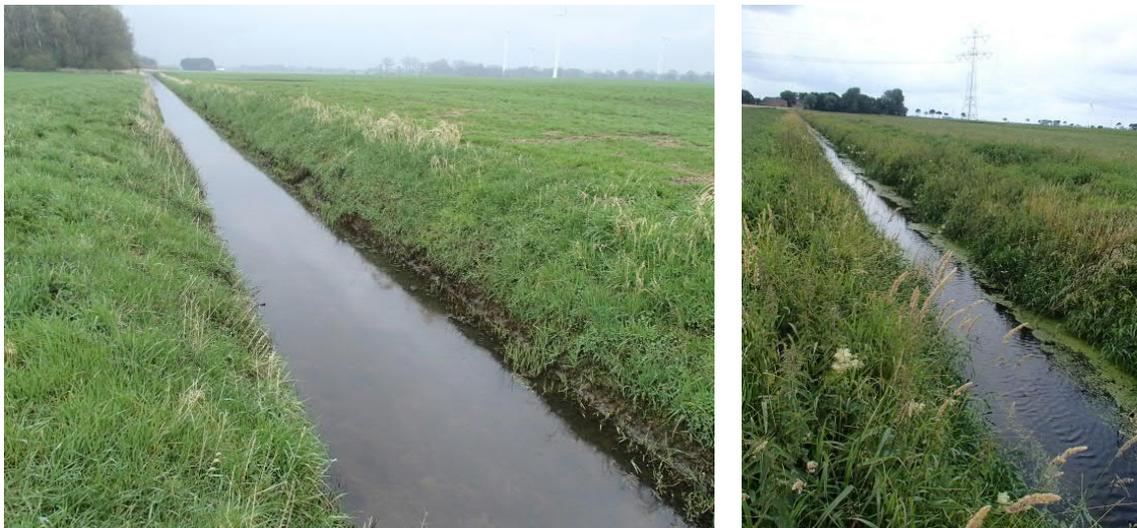
**Morphologie:** Der Horstgraben ist das einzige Gewässer im Untersuchungsgebiet, das zum Typus Niederungsfließgewässer (Typ 19) gehört. Die Untersuchungsstation 1.6 befindet sich an einem Abschnitt des Horstgrabens, der den Übergangsbereich zwischen Geest und Marsch durchfließt. Im Untersuchungsgebiet ist der Horstgraben ca. 3 m breit und war zum Zeitpunkt der Probenahme (15.04.2016) ca. 40 cm tief. Die Ufer des schnurgeraden Gewässers sind unbefestigt und die Böschungen mit einer nitrophilen Krautflur bewachsen. Im April 2016 waren nur sehr wenige Makrophyten im Bachbett vorhanden. Aus einer Begehung im Sommer ist bekannt, dass der Bewuchs mit Wasserpflanzen im Sommerhalbjahr deutlich zunimmt. Der Boden des Horstgrabens besteht aus schlammigem Sand, auf dem eine relativ dicke Schicht von Feindetritus-Schlamm aufliegt. Es standen nur kleine Sandflächen neben diesem schlammigen Sedimenten zur Beprobung zur Verfügung. Oberhalb der östlichen Böschung sind Reste der im Zuge der Gewässerunterhaltung entfernten Vegetation abgelegt.

Abbildung 8: Ansichten des Horstgrabens am 15.04.2016 (links) und am 11.07.2016 (rechts)

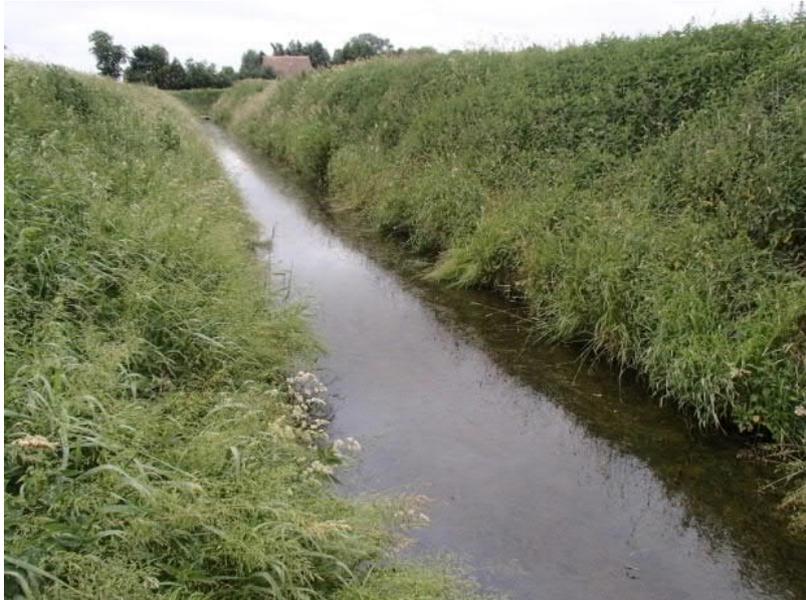
**Morphologie:** Die Neue Wettern ist ein tief in die als Acker genutzte Umgebung eingesenkter Graben mit sehr steilen Böschungen, die von einer nitrophilen Hochstaudenflur bewachsen sind. Die Wettern ist ca. 3 m breit und 40 cm tief. Der Bewuchs mit submersen Makrophyten ist sehr dicht, so dass eine Deckung von annähernd 100 % erreicht wird. Der Bodenschlamm zeigt wenig Anzeichen zur Bildung von Faulgasen.

Abbildung 9: Ansicht der Neuen Wettern am 08.06.2016

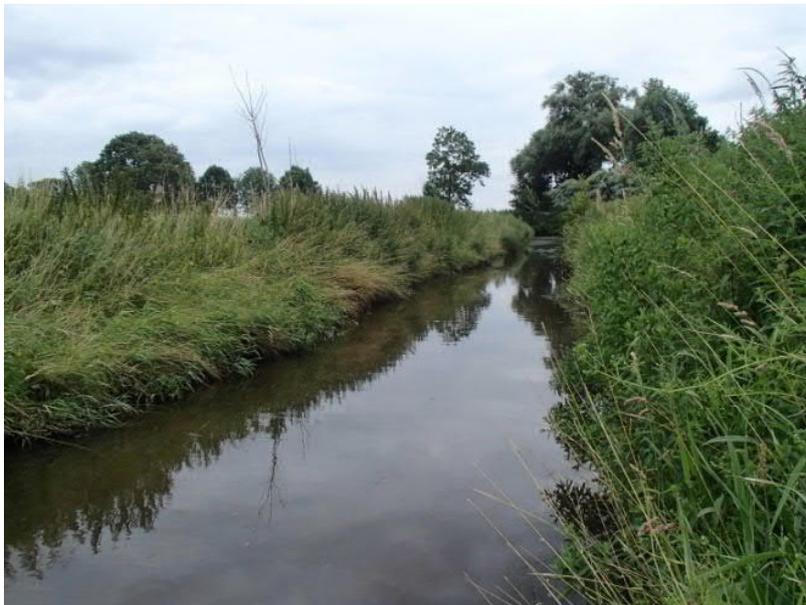
**Morphologie:** Die Wettern nahe der Siedlung Mittelfeld ist ein ca. acht Meter breiter und etwa einen Meter tiefer Entwässerungskanal. Die steilen Böschungen sind mit einer dichten nitrophilen Hochstaudenvegetation bewachsen und am Ufer durch Faschinen gesichert. Im trüben Gewässer sind relativ viele submerse Makrophyten vorhanden, die ca. 20 % Deckung erreichen.

Abbildung 10: Ansicht der Mittelfelder Wettern am 13.07.2016

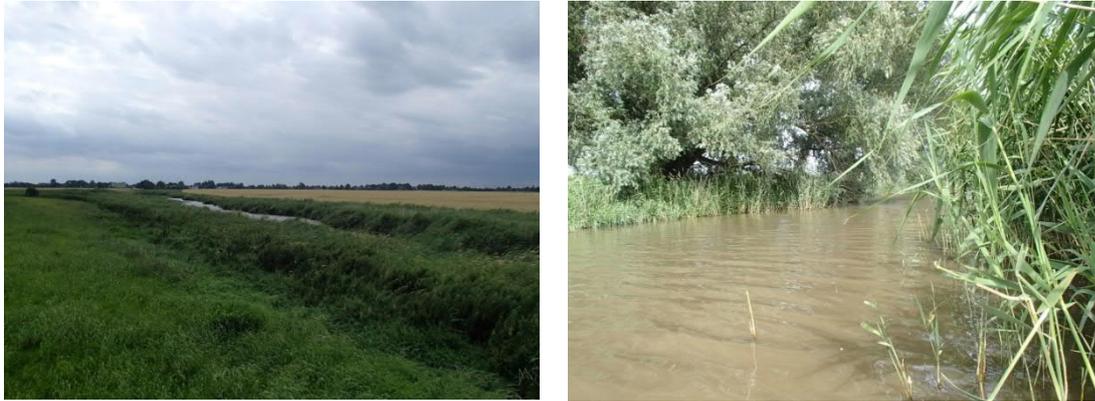
**Morphologie:** Der Spleth ist ein breiter Entwässerungskanal, der sich durch eine relativ niedrige Böschung und sehr breite beidseitige Schilfsäume auszeichnet. Der ca. 20 Meter breite Wasserlauf ist mehr als einen Meter tief. Dem Schlammgrund fehlen submerse Makrophyten, es sind aber in Teilstrecken ausgeprägte Bestände von Teichrosen vorhanden.

Abbildung 11: Ansicht des Spleths am 13.07.2016

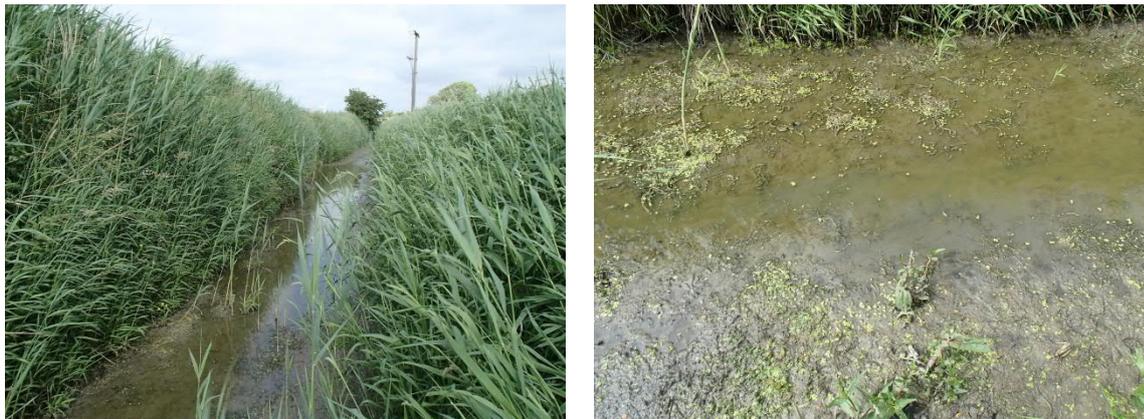
**Morphologie:** Die Kamerländer Deichwettern besitzt ein stark eingesenktes Bett, das im Mittelwasser eine ungefähre Breite von zwei Metern besitzt. Die steilen Uferböschungen sind mit einem dichten Schilfsaum bewachsen. Im Juni 2016 war in der Wettern nur noch wenig Wasser vorhanden, so dass die Wassertiefe nur wenige Zentimeter betrug. Auf dem tiefgründigen Schlammgrund war nur ein geringer Pflanzenwuchs (*Lemna sp.*, *Potamogeton cf. pectinatus*) feststellbar. Die Schilfpflanzen der Ufer hatten zum Zeitpunkt der Probenahme keinen Kontakt mehr zum Wasser. Es ist davon auszugehen, dass die Wettern periodisch trocken fällt.

Abbildung 12: Ansicht der Kamerländer Deichwettern am 08.06.2016

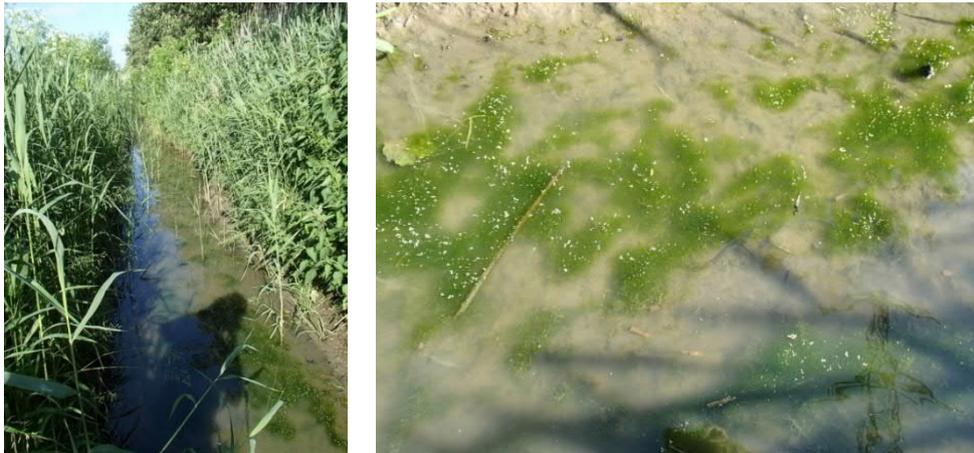
**Morphologie:** Der Stichgraben Engelbrecht-Greve ist ein kleiner, tief in die Umgebung eingesenkter Graben mit schlammigem Grund und einem dichten Uferbewuchs aus Schilf und Hochstauden. Im Bereich der Untersuchungsstation 7.6 grenzen eine Obstplantage und ein Maisacker an den Graben. Zum Zeitpunkt der Probenahme führte der Stichgraben nur Restwasser von wenigen Zentimetern Tiefe. Es ist anzunehmen, dass es in niederschlagsarmen Zeiten zu einem völligen Austrocknen des Grabens kommt. Höhere Wasserpflanzen fehlen im Gewässer, doch waren fädige Grünalgen zum Zeitpunkt der Probenahme stark entwickelt.

Abbildung 13: Ansichten des Stichgrabens Engelbrecht-Greve am 08.06.2016
