Neubau der Bundesautobahn A 20

A 20 – Nord-West-Umfahrung Hamburg

Abschnitt
B 431 bis A 23

Bestandsaufnahme der Großmuscheln in ausgewählten Gewässerstrecken

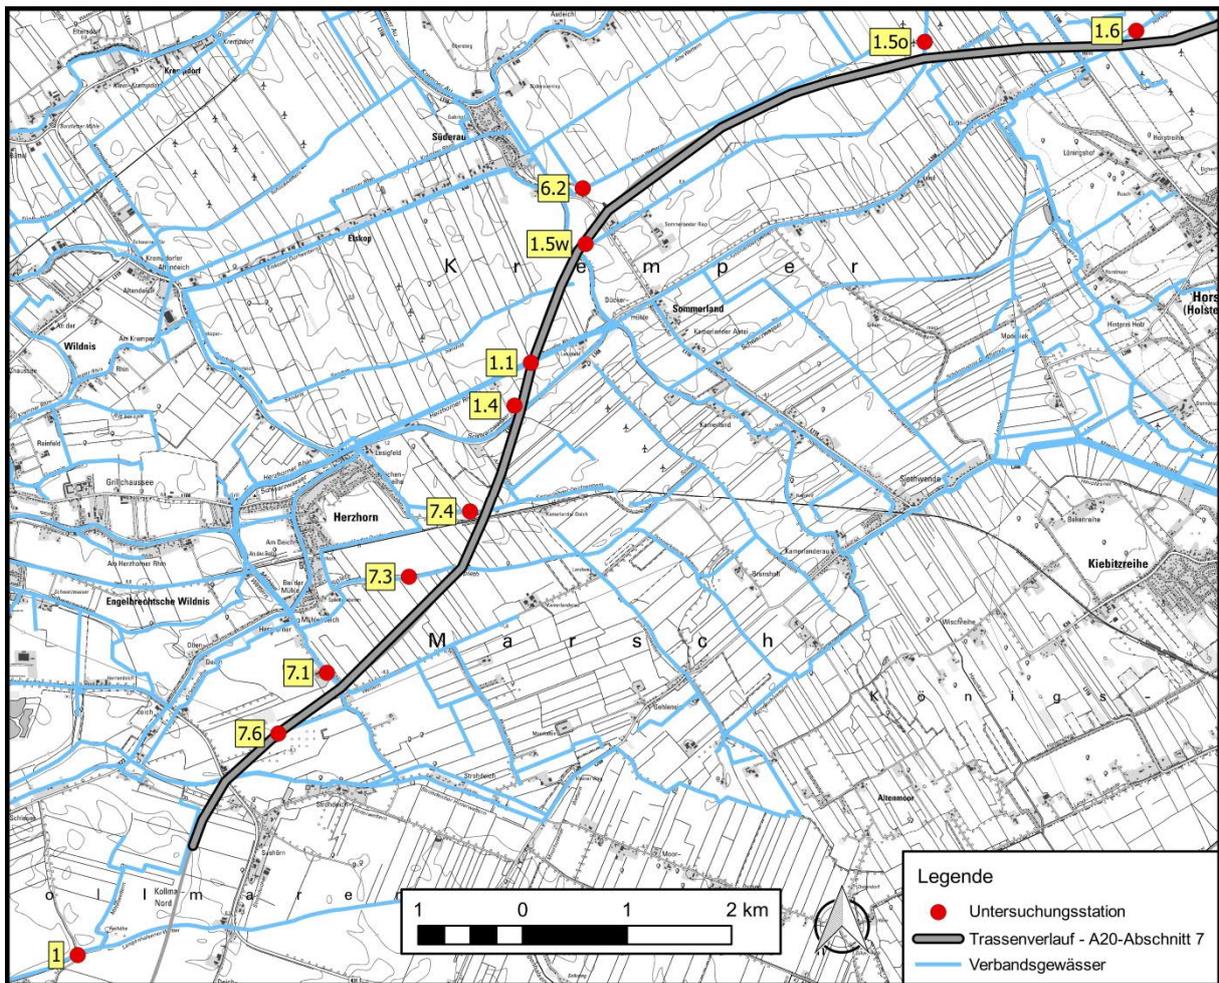
Abbildung 1: Lage der Großmuschel-Untersuchungsstationen im Bereich des A20-Abschnitts B431 bis A23 (TS 7).

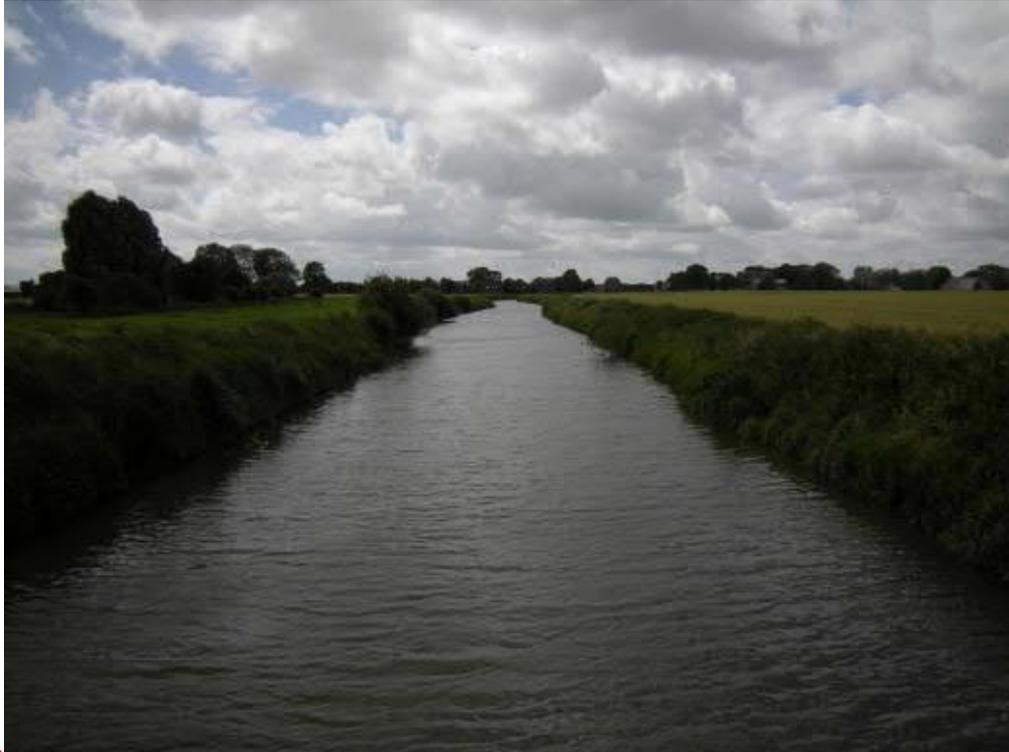
Kartierung auf 36 m² (12 m Streckenlänge x 3 m) (Abbildung 2 und Abbildung 3). Keine Strömung. Wassertiefe von 0,8 bis 1,0 m. Stabile tonige Sohle mit stellenweise Schlammauflage. Lebendnachweise von 3 Großmuschelarten: Gemeine Teichmuschel *Anodonta anatina* (1 Individuum), Große Teichmuschel *Anodonta cygnea* (1 Individ.) und Malermuschel *Unio pictorum* (4 Individ.) (Abb. 4). Der hohe Wasserstand während der Kartierung verringerte die Nachweis-Effizienz für Großmuscheln, da die Begehbarkeit der Sohle nur randnah möglich war und das Handling von Muschelharke und -kescher bei großer Wassertiefe erschwert ist. Trotz dieser Einschränkung werden die wenigen Muschelfunde dahingehend eingeschätzt, dass in der untersuchten Strecke keine besonders dichte Besiedlung ausgebildet ist. Die Vorkommen der nachgewiesenen Arten sind aber in jedem Falle bemerkenswert, da sie sämtlich durch die Bundesartenschutzverordnung (BArtSchV) besonders geschützt sind. Dies gilt auch für die Große Flussmuschel *Unio tumidus*, von der eine ältere Schale gefunden wurde. Auch für diese Art wird ein Lebendvorkommen für wahrscheinlich gehalten, zumal sie an anderer Stelle im Rhin-Einzugsgebiet nachgewiesen werden konnte (vgl. Löwenau).

Abbildung 2: Langenhalsener Wettern (1) Blickrichtung abwärts – in Richtung West .

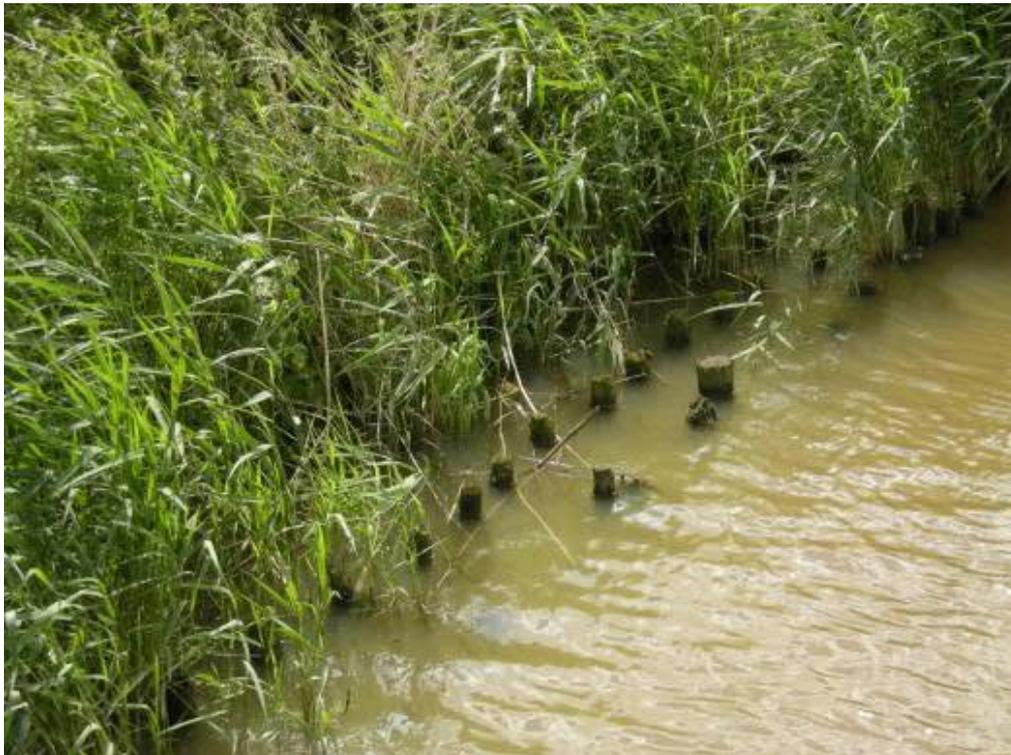
Abbildung 3: Langenhalsener Wettern (1) Uferbereiche der Muschelkartierungsflächen mit Holzpfählen und Faschinen

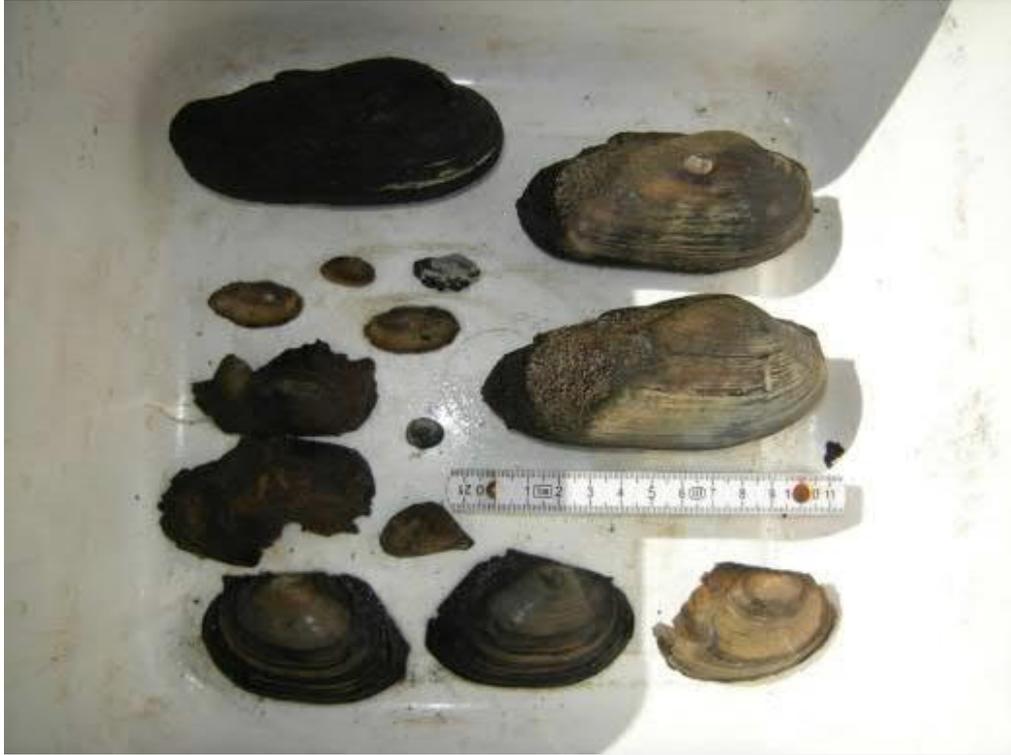
Abbildung 4: Langenhalsener Wettern (1): Lebendfunde und Schalen der Großmuscheln *Unio pictorum*, *Anodonta anatina*, *A. cygnea* (Jungtier auf *U. pictorum* liegend, oben rechts), der Flusskugelmuschel *Sphaerium rivicola* und der Dreikantmuschel *Dreissena polymorpha*.

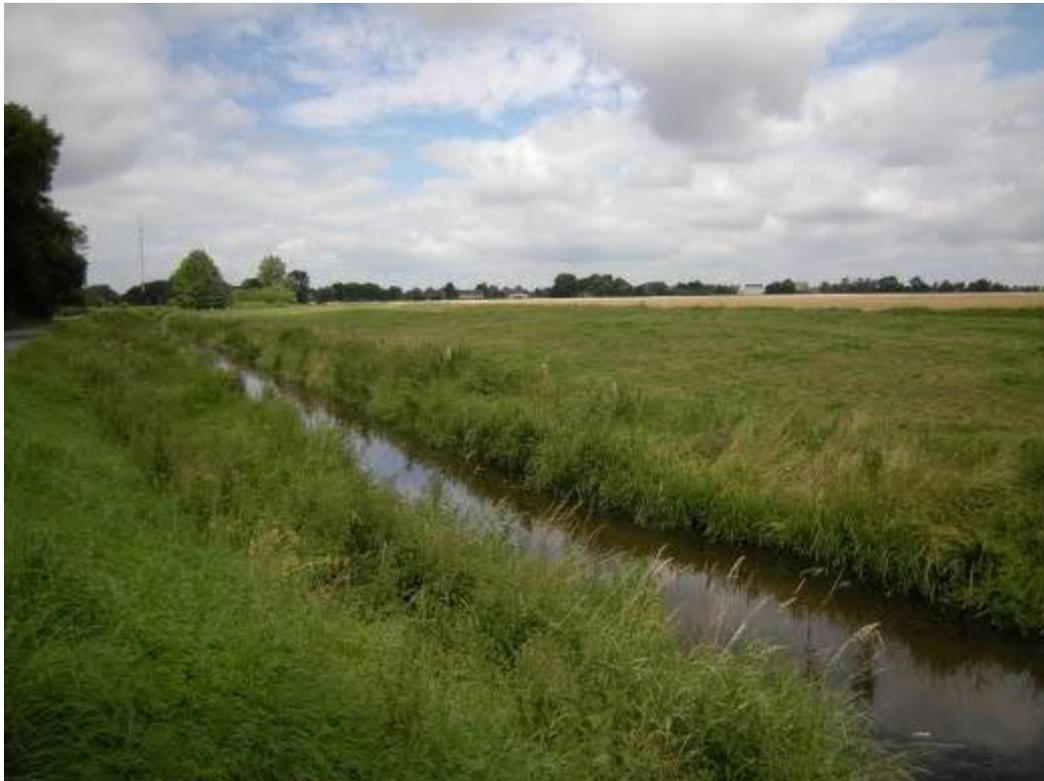
Kartierung auf 18 m² (6 m Streckenlänge x 3 m) (Abbildung 5). Keine Strömung. Wassertiefe von 0,5 - 1,0 m. Tiefgründig schlammige Sohle nur ufernah begehbar (Abbildung 6). Faulgasbildung. Annähernd flächendeckender Bewuchs mit Kammlaichkraut, Nutallscher Wasserpest und Hornkraut. Keine Nachweise von Großmuscheln.

Abbildung 5: Mittelfelder Wattern (7.1): Blickrichtung abwärts.

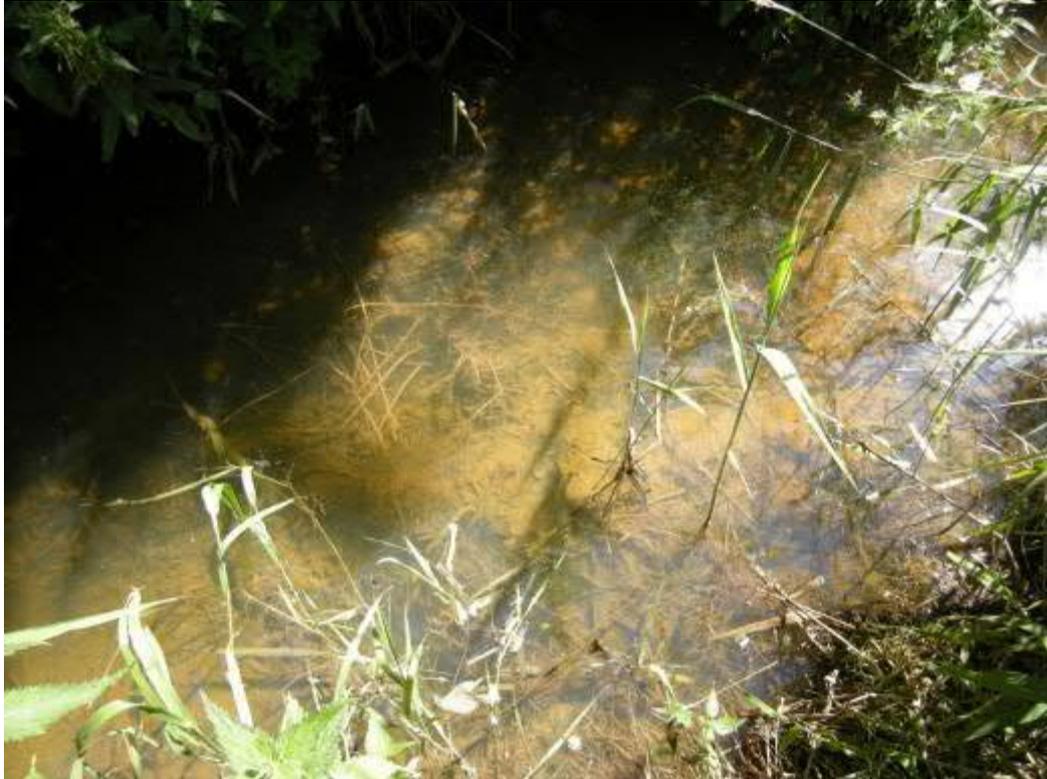
Abbildung 6: Mittelfelder Wetteren (7.1): Schlammige, tiefgründige Gewässersohle.

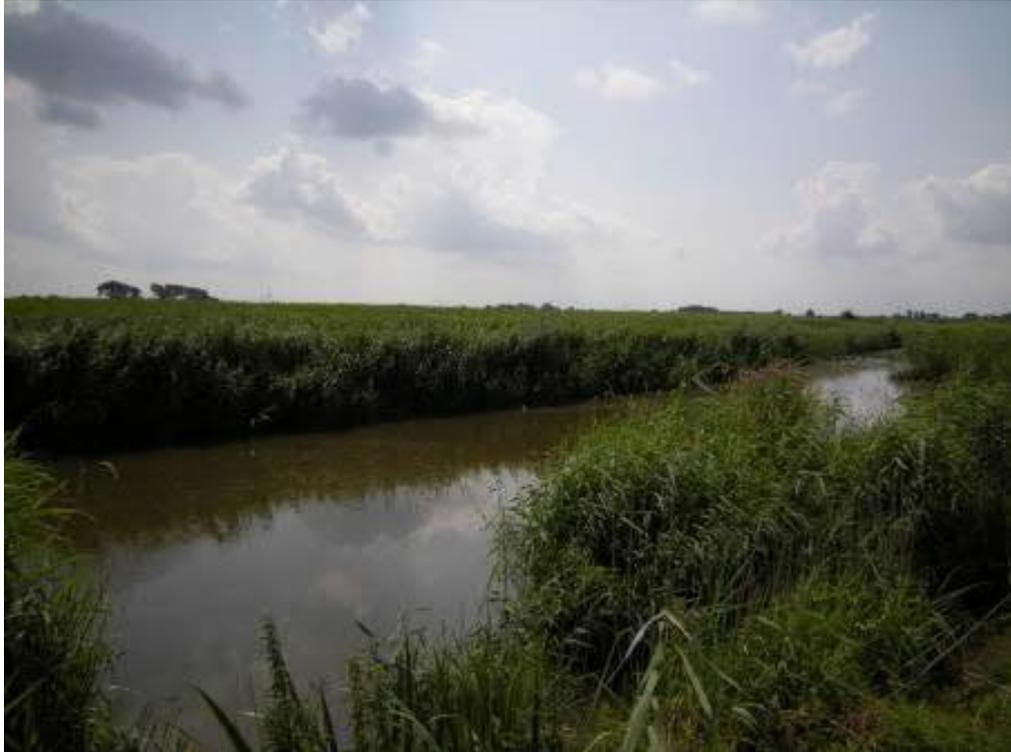
Kartierung auf 36 m² (12 m Streckenlänge x 3 m). Keine Strömung. Wassertiefe von 0,5 - 1,0 m. Tonig-schlammige Sohle. Ufer überwiegend mit dichtem Schilfbewuchs, stellenweise mit kleinen, nur lückig mit Schilf gesäumten Buchten. Zwei Großmuschelarten: Gemeine Teichmuschel *Anodonta anatina* (12 Individuen) und Große Teichmuschel *Anodonta cygnea* (2 Individuen), vergleiche Abbildung 8.

Abbildung 7: Spleth (7.3): Uferbuchten und Schilf. Blickrichtung abwärts.

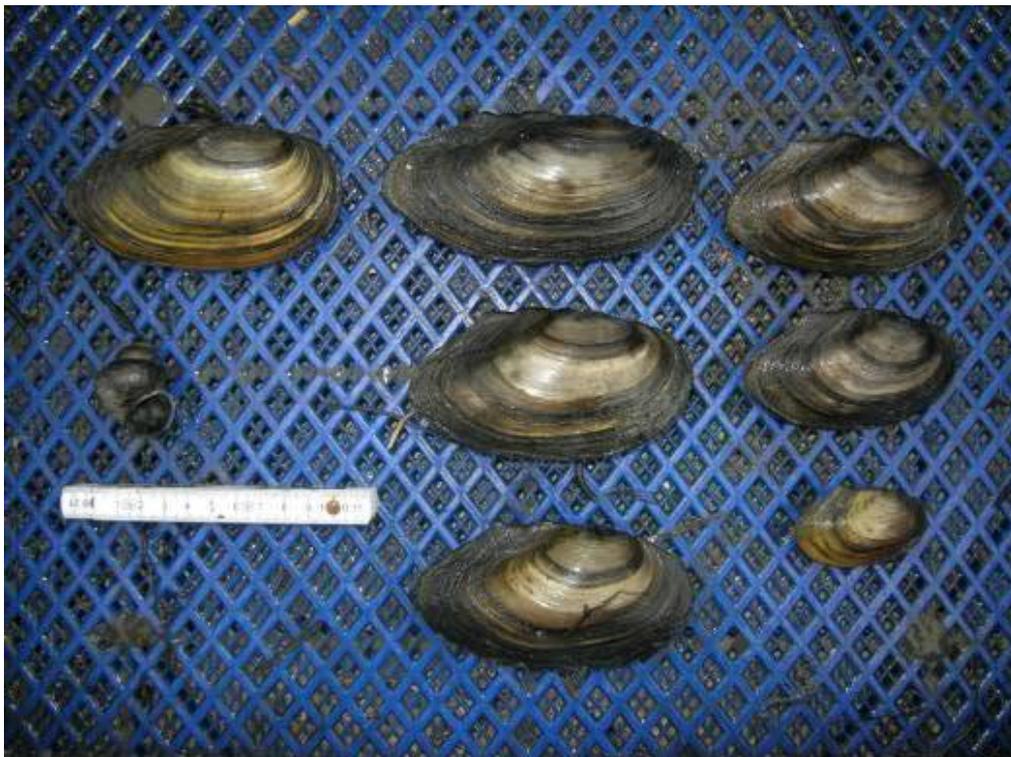
Abbildung 8: Spleth (7.3): Auswahl der Großmuscheln: *Anodonta anatina* (Reihe rechts und Mitte), *Anodonta cygnea* (links). Spitze Sumpfdeckelschnecke *Viviparus contectus*.

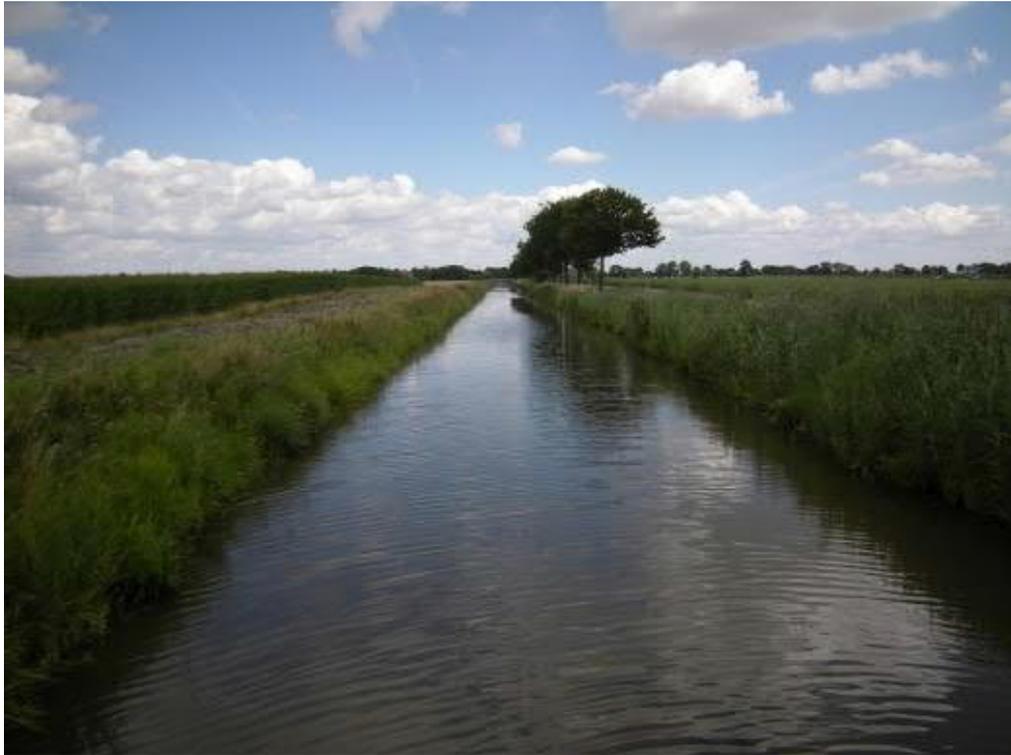
Kartierung auf 36 m² (18 m Strecke x 2 m). Keine Strömung. Wassertiefe 0,5 - 1,0 m. Obwohl das Gewässer einige Wochen zuvor geräumt worden war (Abb. 13, 14), wurden noch drei Großmuschelarten mit jeweils mehreren Individuen auf der tonig-schluffigen Kartierungsfläche festgestellt: Gemeine Teichmuschel *Anodonta anatina* (5 Individuen), Große Flussmuschel *Unio tumidus* (2 Individuen), Malermuschel *Unio pictorum* (9 Individuen). Mit der Großen Teichmuschel *Anodonta cygnea* befand sich eine weitere Art im Räumgut (Abbildung 11).

Abbildung 9: Löwenau (1.4): Blickrichtung aufwärts.

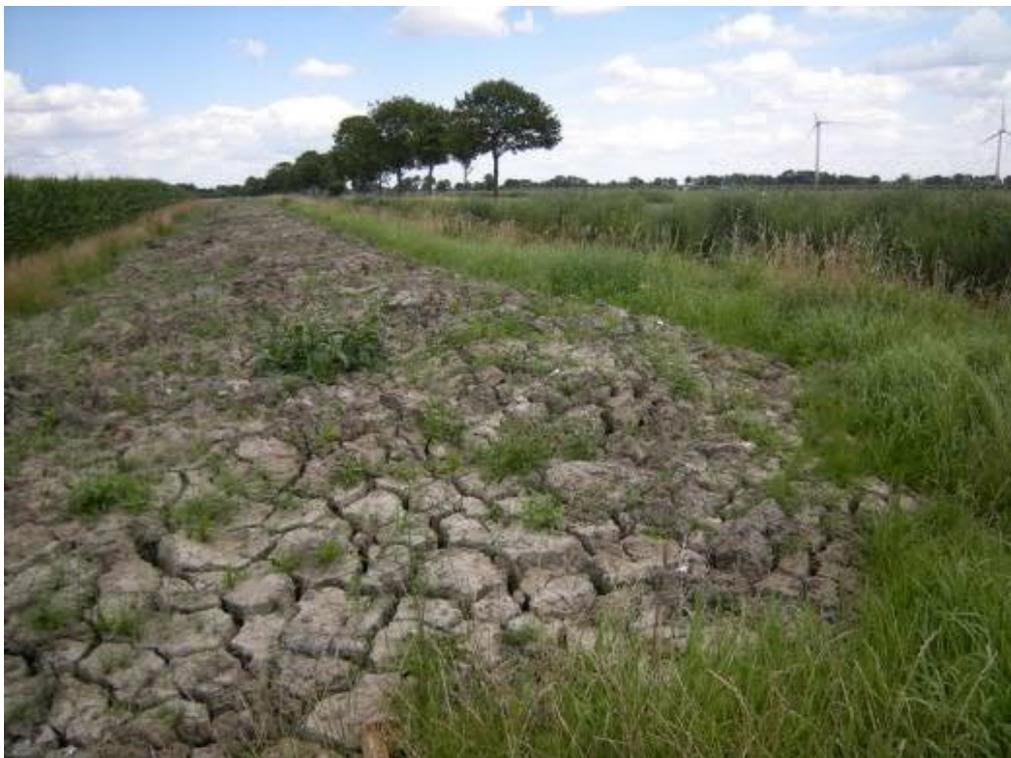
Abbildung 10: Löwenau (1.4): Räumgut.

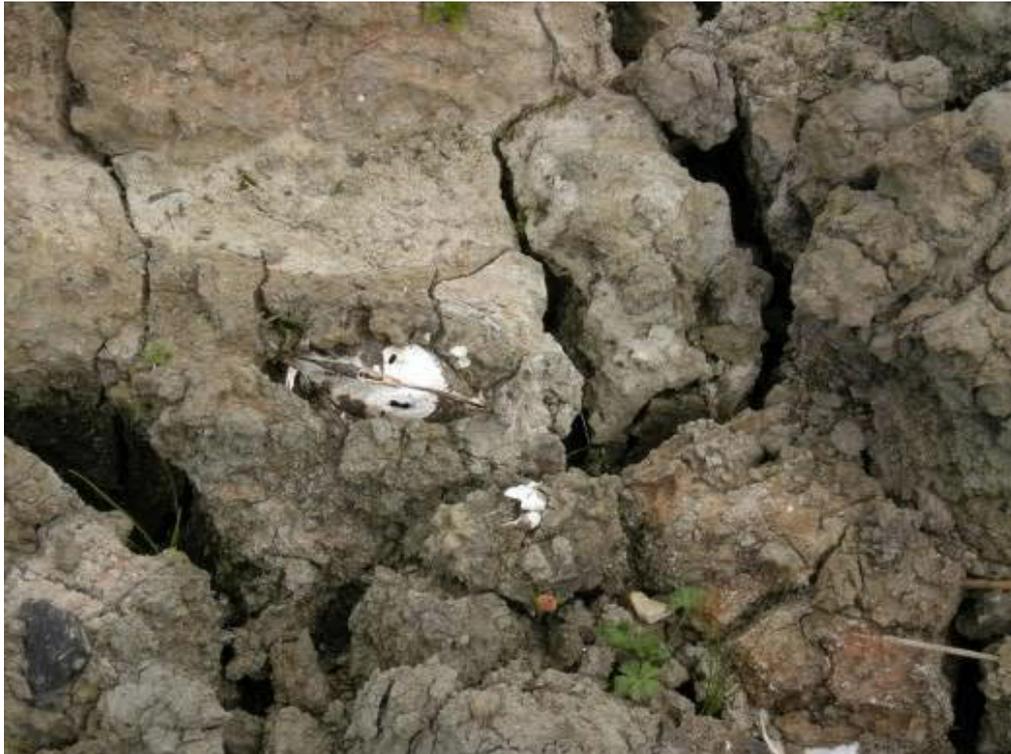
Abbildung 11: Löwenau (1.4): *Anodonta anatina* im Räumgut.

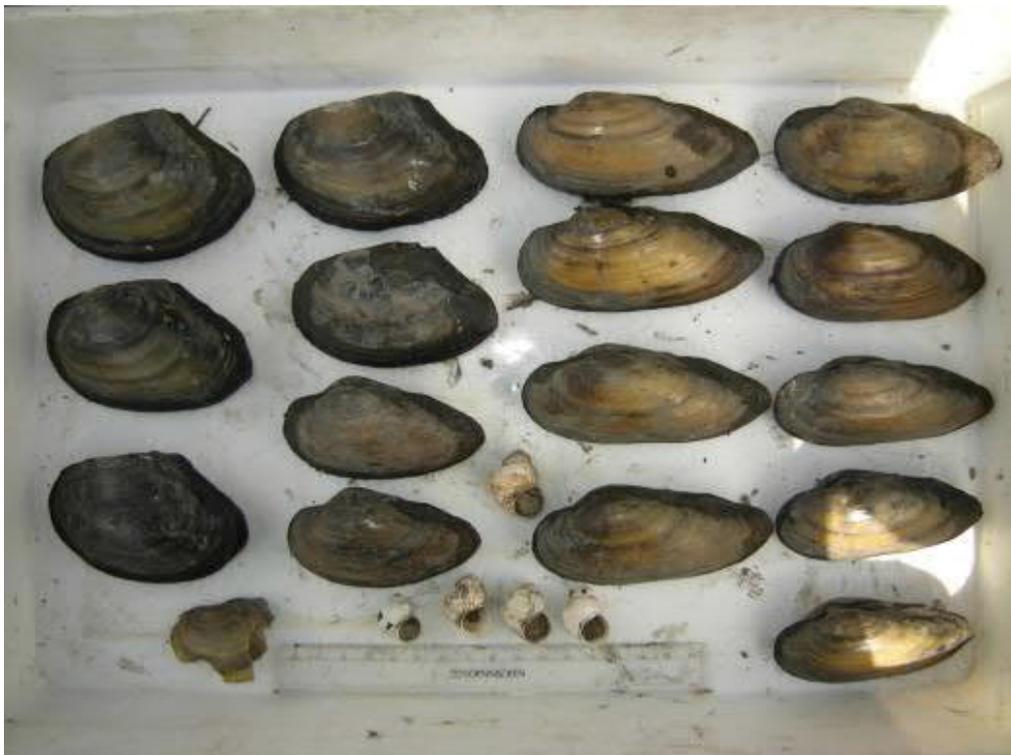
Zudem waren im Räumgut subrezente Leergehäuse der strömungsgebundenen (rheobionten) Stumpfen Sumpfdeckelschnecke *Viviparus viviparus* (Abbildung 12). Diese Funde indizieren, dass es sich im Verlauf der Löwenau historisch um ein Fließgewässer mit permanenter Strömung gehandelt haben muss.

Abbildung 12: Großmuscheln von 36 m² Gewässersohle: *Anodonta anatina* (Reihe links), *Anodonta cygnea* (Schalenbruchstück), *Unio tumidus* (2. Reihe von links, 2 Ind. unten), *Unio pictorum* (2 Reihen rechts). Stumpfe Sumpfdeckelschnecke *Viviparus viviparus*.

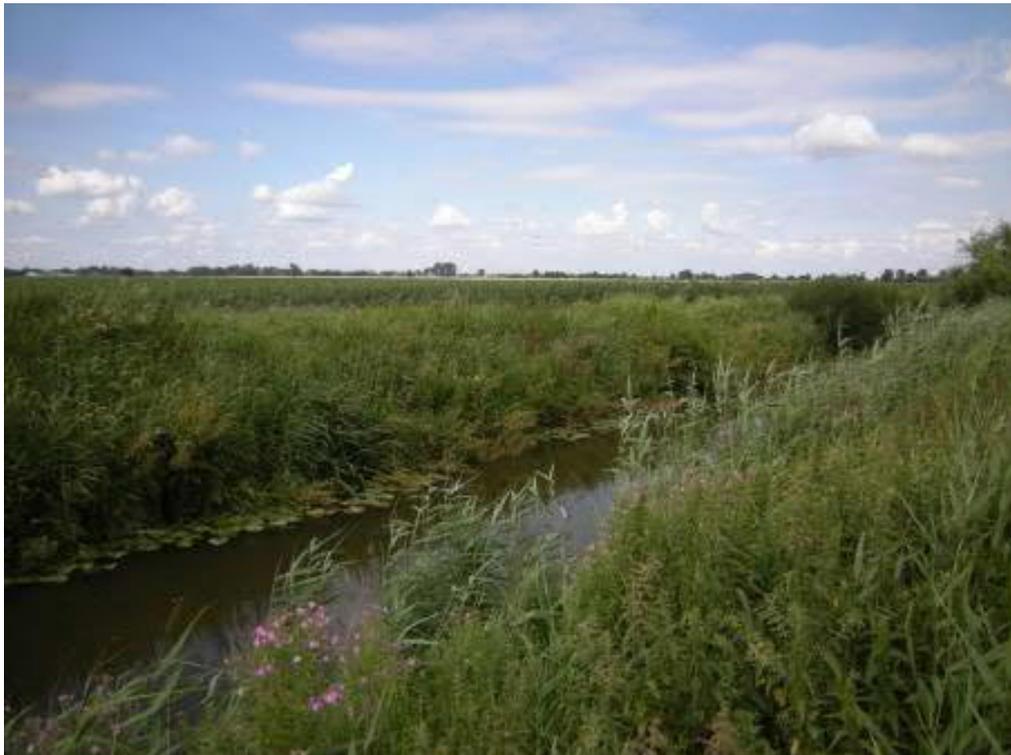
Kartierung auf 72 m² (36 m Streckenlänge x 2 m). Keine Strömung. Wassertiefe von 0,5 - 1,0 m. Sohle sandig-tonig mit dicker Schlammschicht und viel Grobdetritus. Ufersaum aus dichtem Schilf und Teichrosen (Abbildung 14). Faulgasbildung. Keine Nachweise von Großmuscheln. Vereinzelt Vorkommen von Großmuscheln ist in der Lesigfelder Wettern jedoch nicht auszuschließen.

Abbildung 13: Lesigfelder Wettern (1.1): Blickrichtung aufwärts.

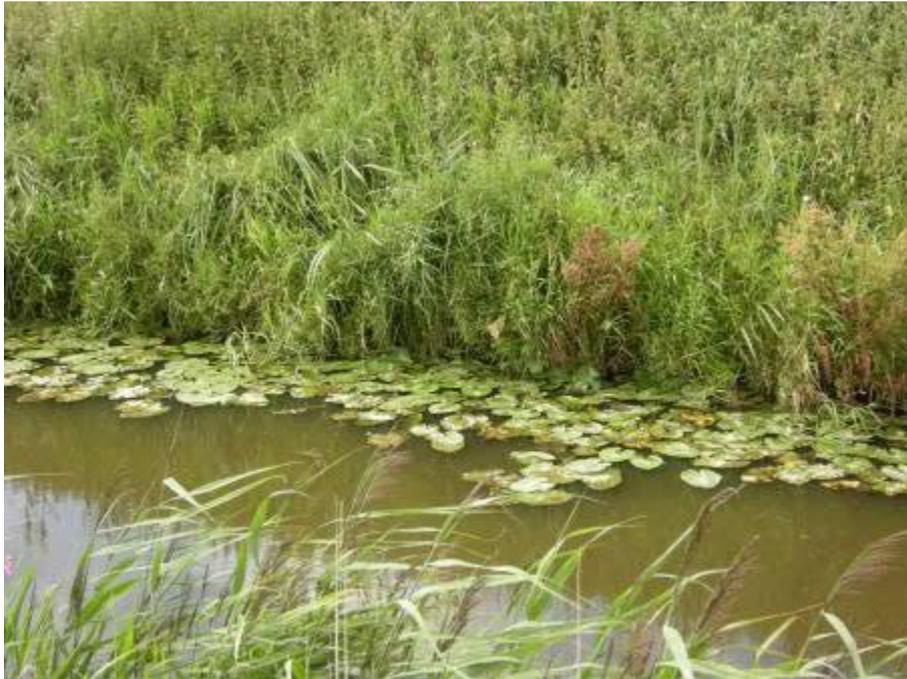
Abbildung 14: Lesigfelder Wetzern (1.1): Ufersaum aus Schilf und Teichrosen.

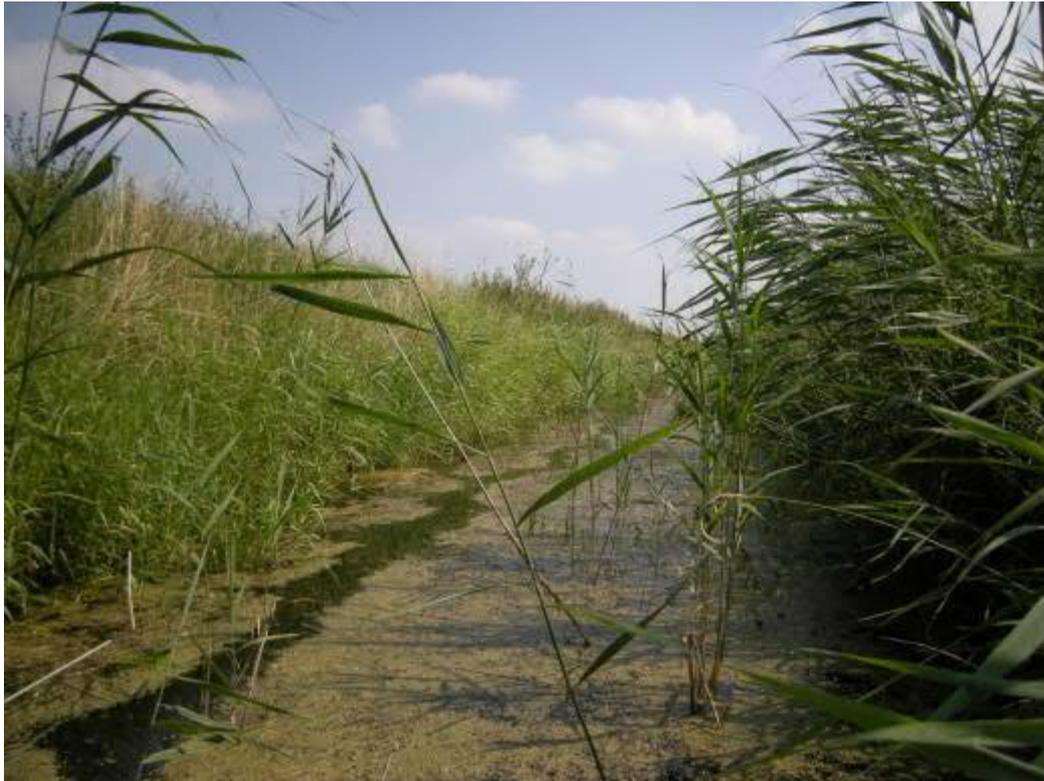
Wohldgraben-West: Kartierung auf 36 m² (12 m Streckenlänge x 3 m). Keine Strömung. Wassertiefe von 0,8 - 1,0 m. Sohle mit knietiefer Schlammschicht und flächendeckend und dicht mit Nutallscher Wasserpest. Neben Tauchblattpflanzen Wasserpest, Hornkraut und Kammlaichkraut auch Schwimmpflanzendecke aus Wasserlinsen. Faulgasbildung. Funde von zwei großen Individuen der Großen Teichmuschel *Anodonta cygnea* (Abbildung 17).

Abbildung 15: Wohldgraben (1.5 - West): Vor Kartierung mit Vegetation. Blickrichtung abwärts.

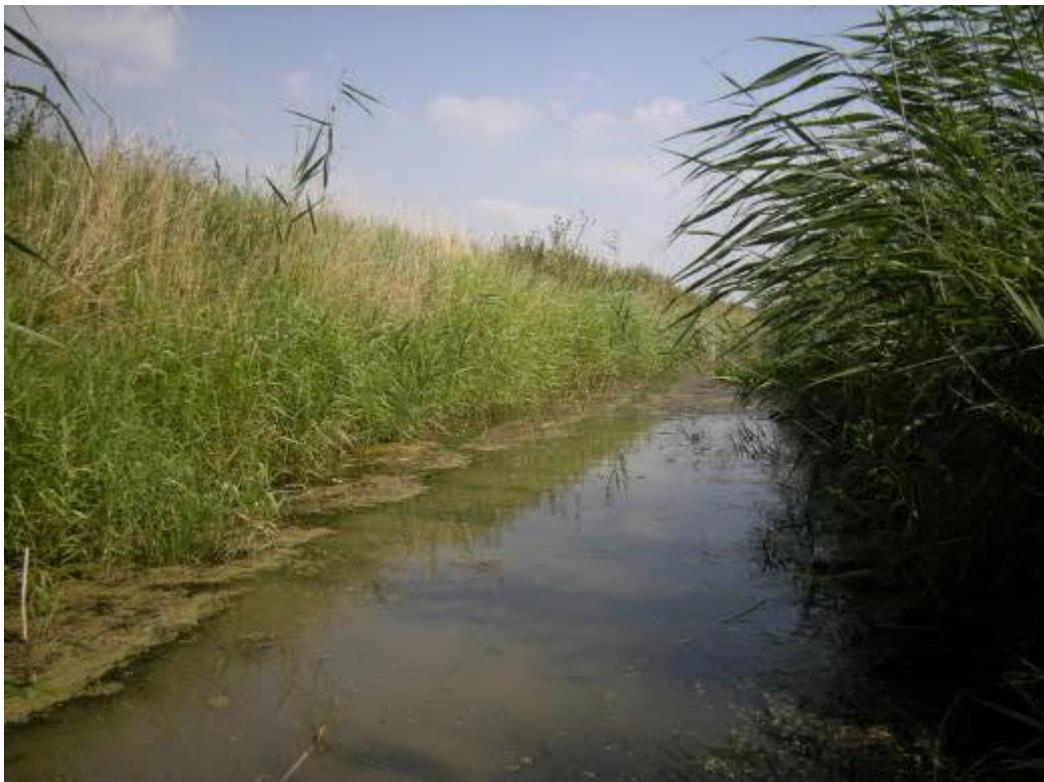
Abbildung 16: Wohldgraben (1.5 - West): Nach Kartierung ohne Vegetation. Blickrichtung abwärts.

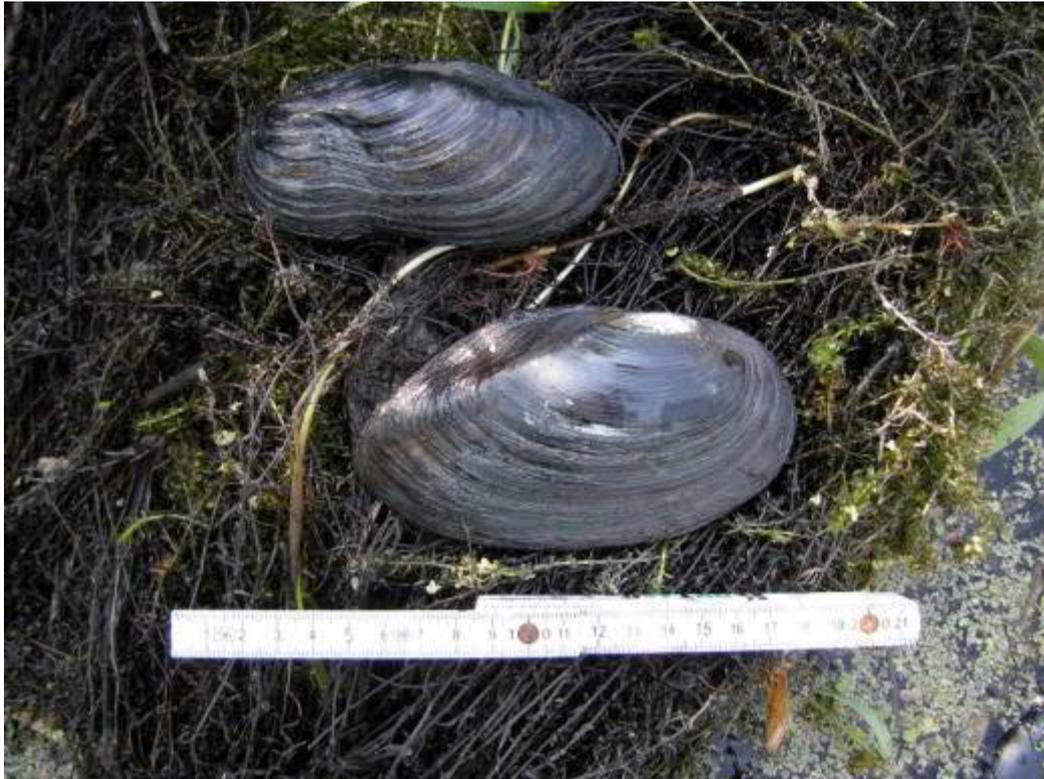
Abbildung 17: Wohldgraben (1.5 - West): Große Teichmuschel *Anodonta cygnea*.

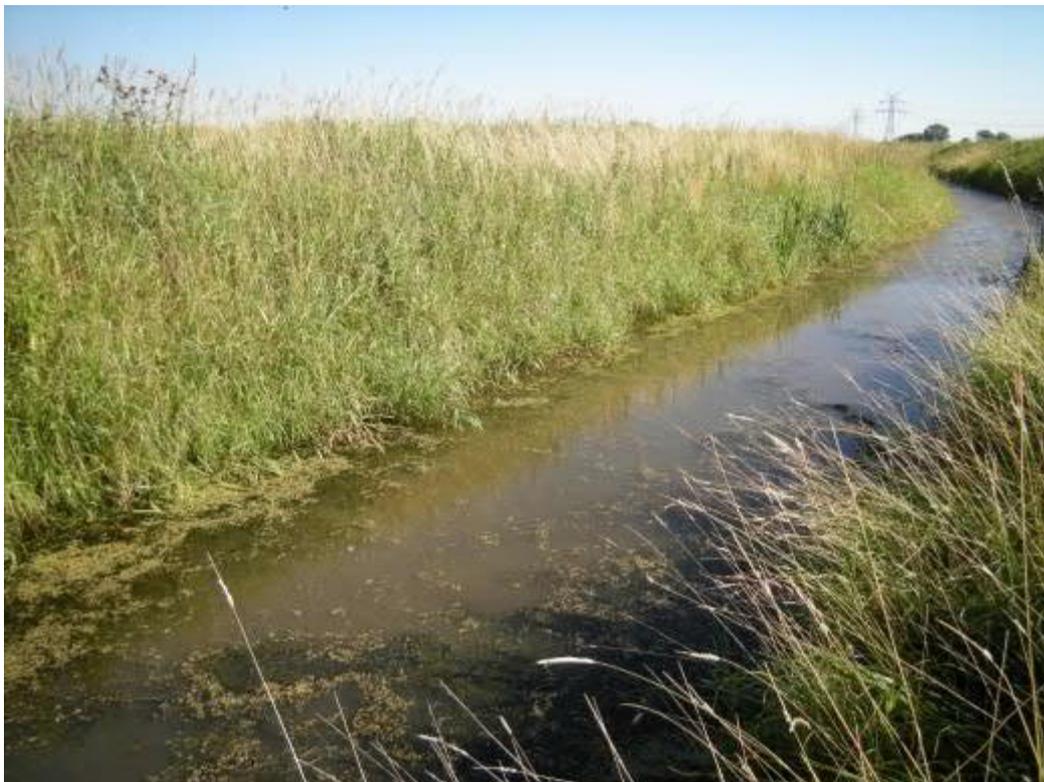
Wohldgraben Ost: Kartierung auf 36 m² (12 m Streckenlänge x 3 m). Keine Strömung. Wassertiefe 1,0 m. Sohle mit knietiefer Schlammschicht und flächendeckend mit Tausendblatt, Wasserpest, Hornkraut bewachsen (Abbildung 19). Schwimmpflanzendecke aus Wasserlinsen. Faulgasbildung. Keine Nachweise von Großmuscheln.

Abbildung 18: Wohldgraben (1.5 - Ost): Nach Kartierung ohne Vegetation. Blickrichtung abwärts.

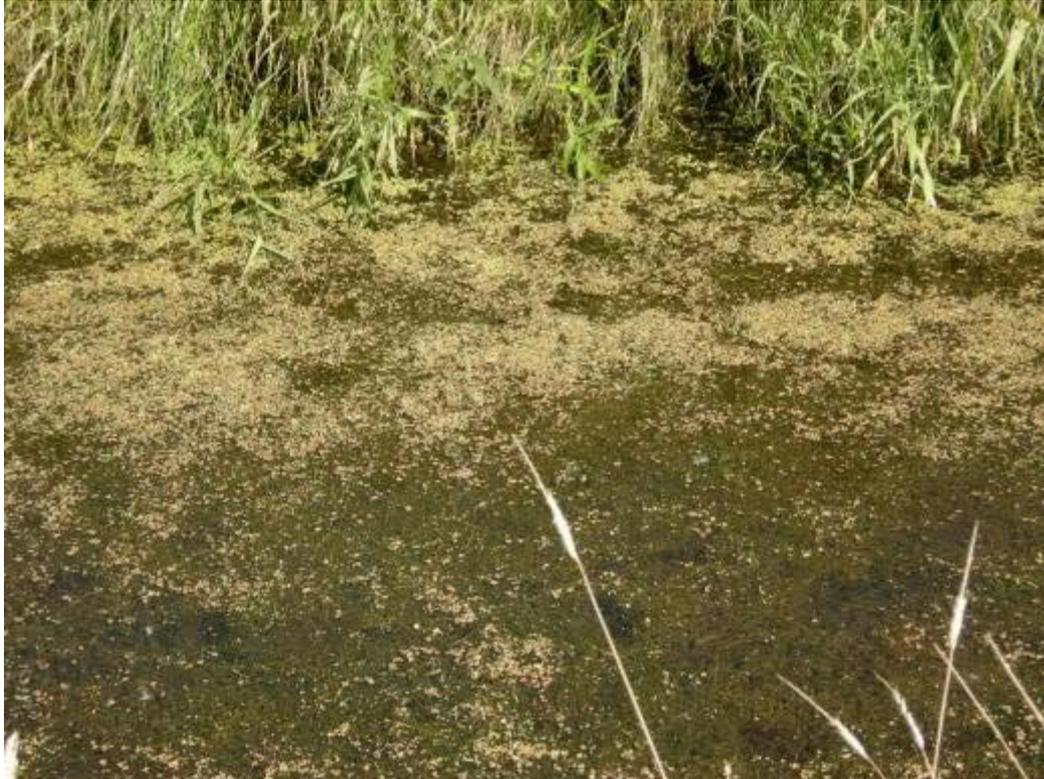
Abbildung 19: Wohldgraben (1.5 - Ost): Dichte und vielfältige Vegetationsdecke aus Wasserpest, Tausendblatt, Hornkraut, Krausem Laichkraut und Wasserlinsen vor der Kartierung.

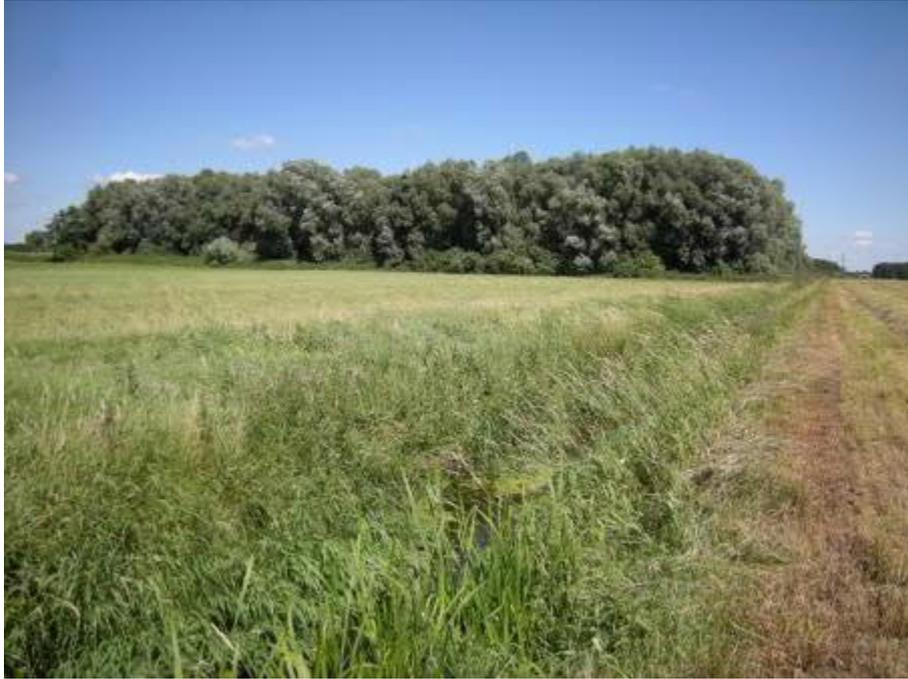
Abbildung 20: Horstgraben (1.6): Blickrichtung aufwärts.

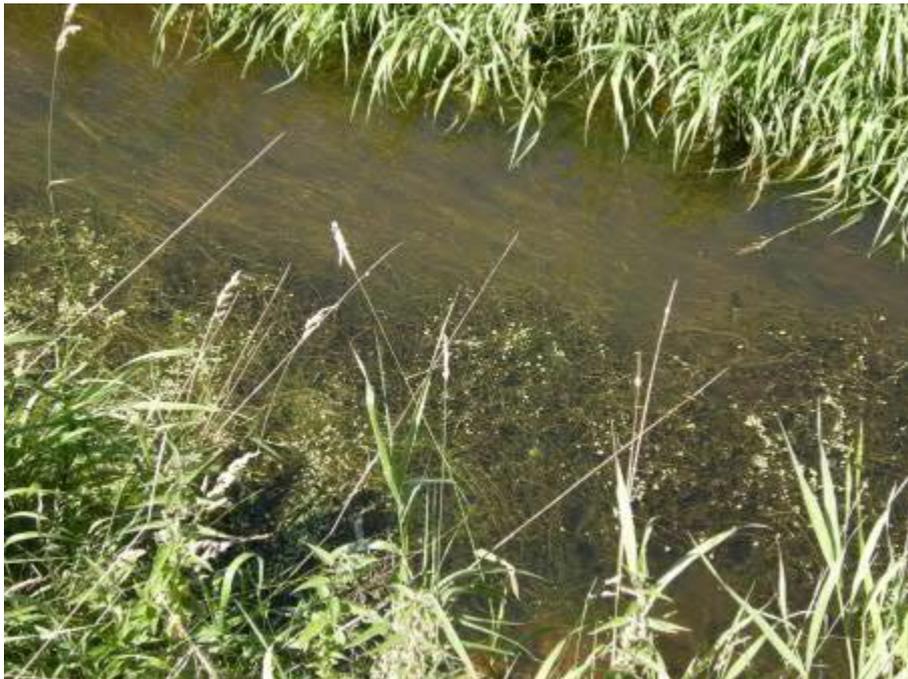
Abbildung 21: Horstgraben (1.6): Dichter Bewuchs der Sohle mit Tausendblatt, Hornkraut und Krausem Laichkraut.

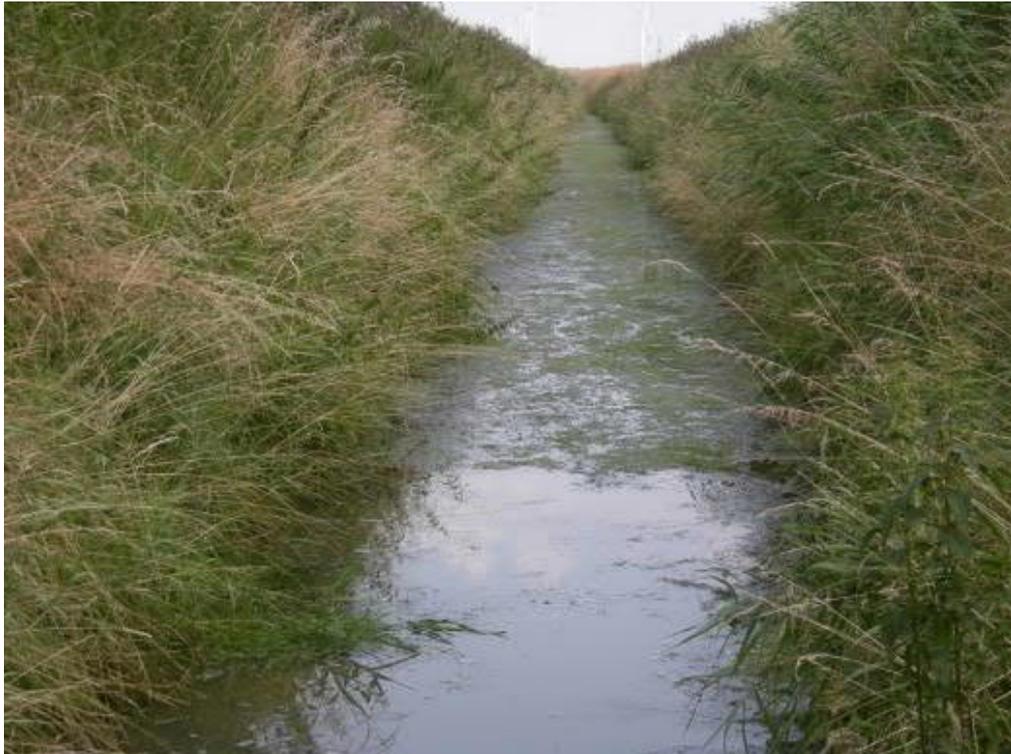
Abbildung 22: Neue Wetteren (6.2): Im Vordergrund ohne Vegetation nach der Kartierung. Blickrichtung aufwärts.

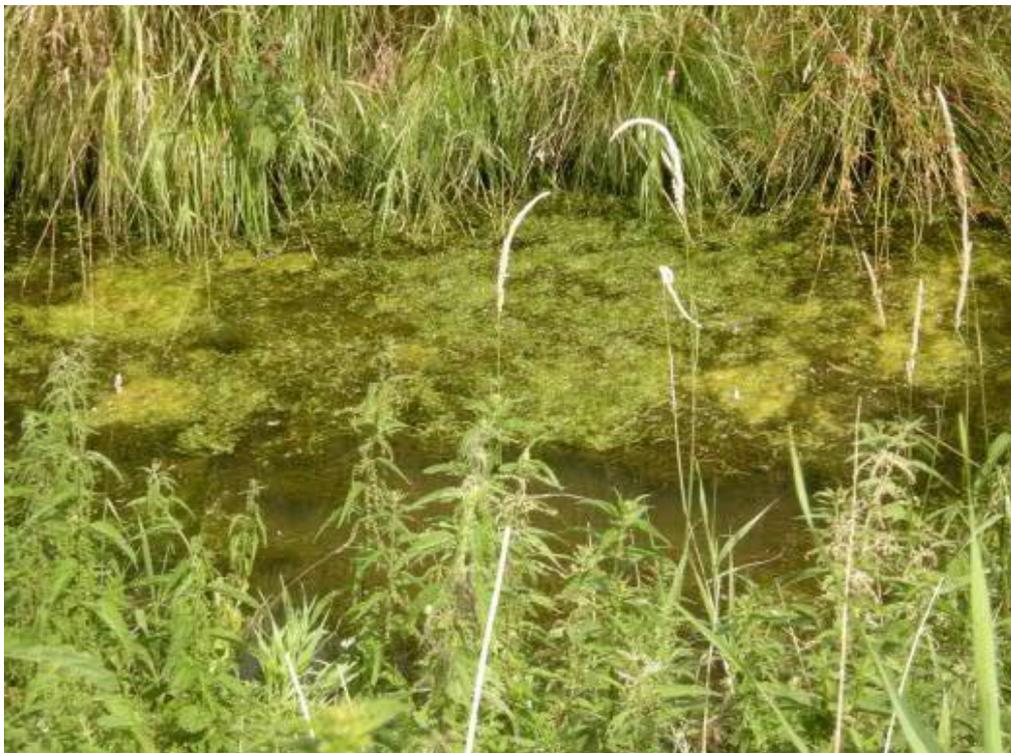
Abbildung 23: Neue Wetteren (6.2): Dichter Bewuchs der Sohle mit Algen und Laichkraut.

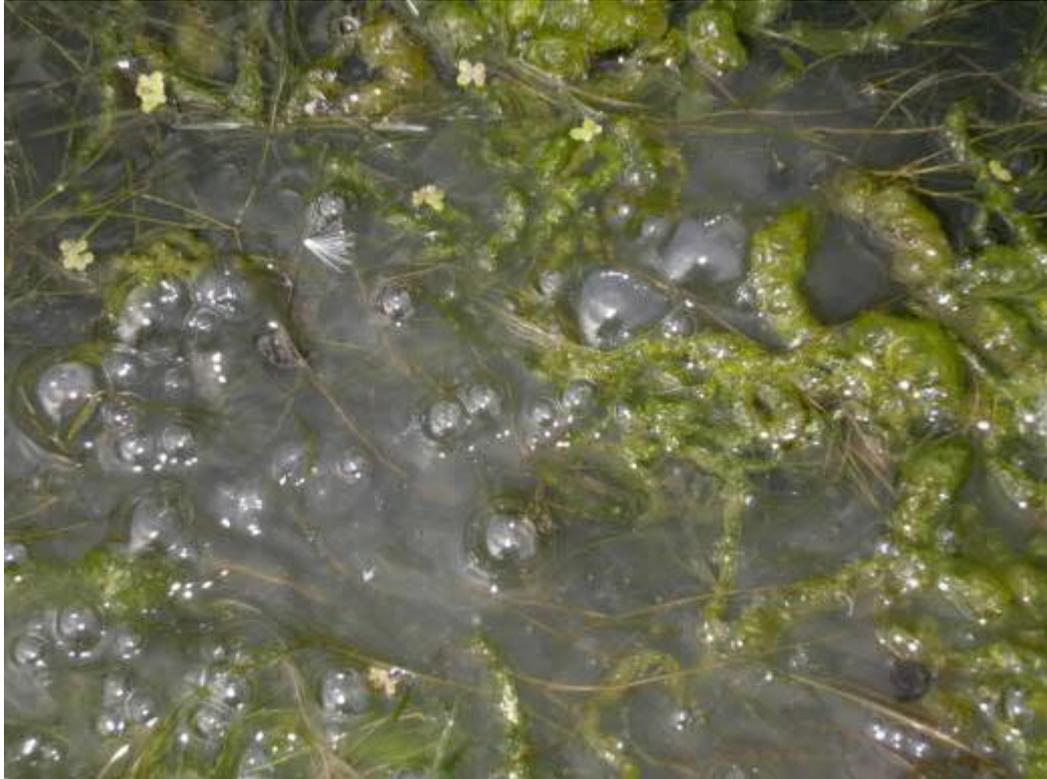
Abbildung 24: Neue Wetteren (6.2): Dichter Bewuchs der Sohle mit Algen. Starke Faulgasbildung.

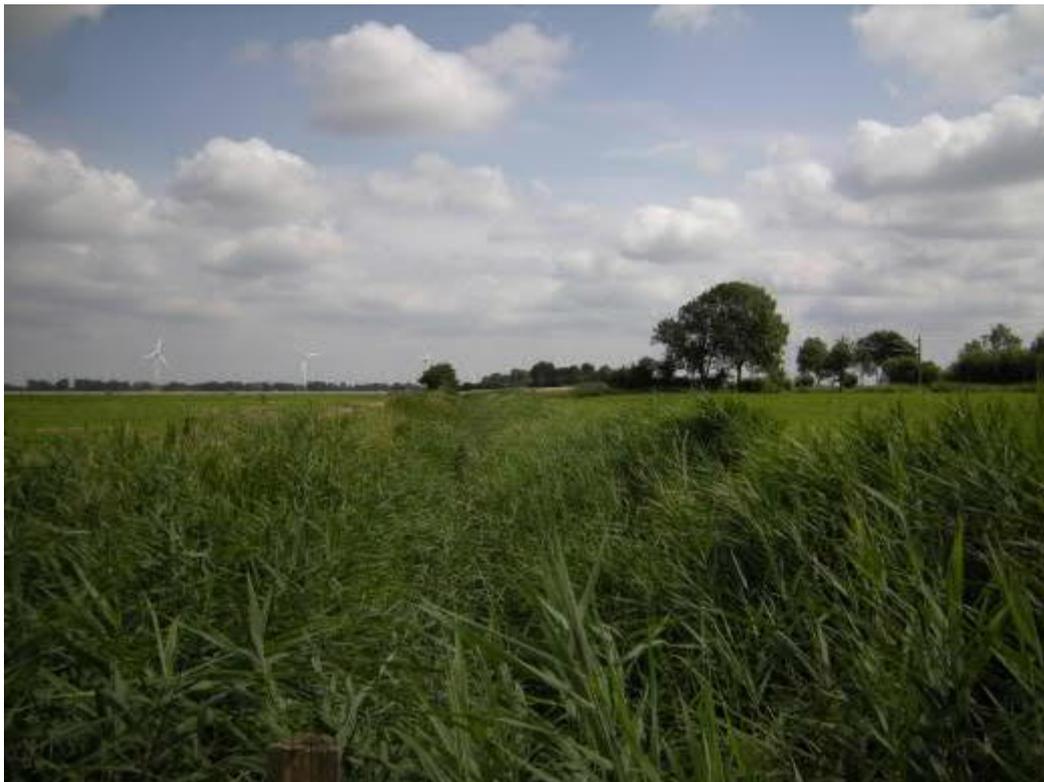
Aufgrund der flächendeckenden Verschilfung und der wenigstens zeitweise zu geringen Wasserführung sind keine Muschelvorkommen zu erwarten.

Abbildung 25: Kamerländer Deichwettern (7.4): Aufgrund der flächendeckenden Verschilfung und geringen Wasserführung als Lebensraum für Großmuscheln ungeeignet. Blick aufwärts.

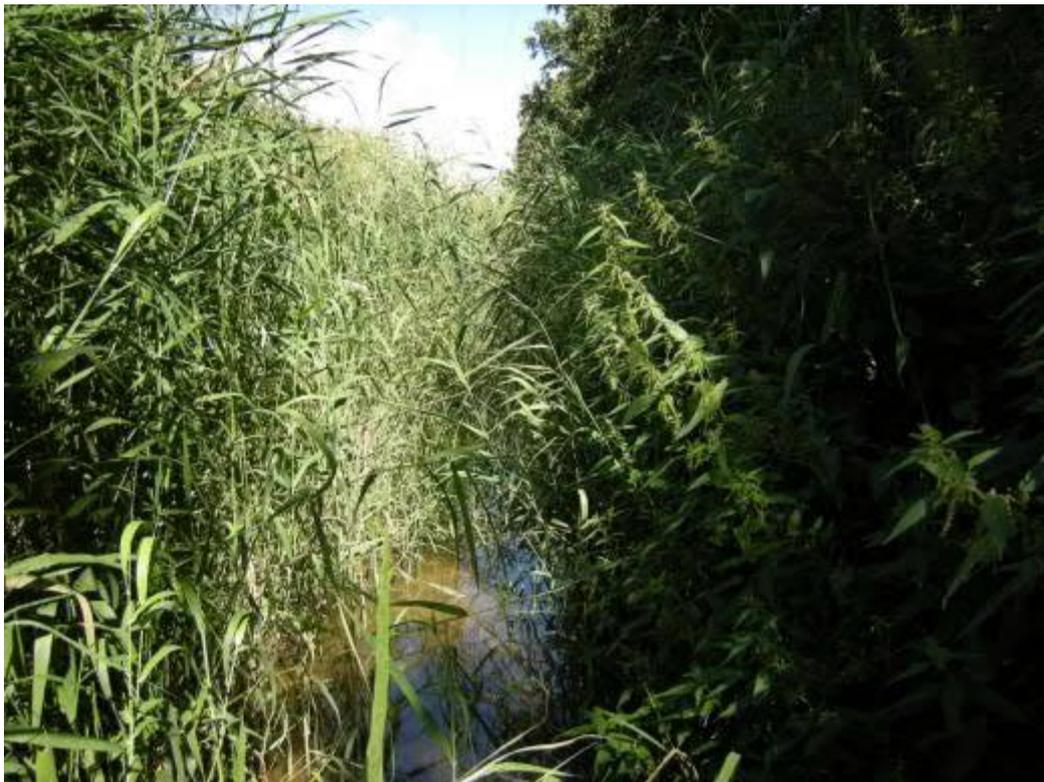
Aufgrund der zu geringen Wasserführung sind keine Muschelvorkommen zu erwarten.

Abbildung 26: Stichgraben (7.6): Großflächige Verschilfung, geringe Wasserführung, als Lebensraum für Großmuscheln nicht geeignet. Blickrichtung abwärts.
