Neubau der Bundesautobahn A 20

A 20 – Nord-West-Umfahrung Hamburg

Abschnitt
B 431 bis A 23

**A 20, Nord-West-Umfahrung Hamburg,
B 431 bis A 23
Gutachterliche Stellungnahme zur Aufrechterhaltung der
Mobilität landgebundener Säuger
*Abschlussbericht***

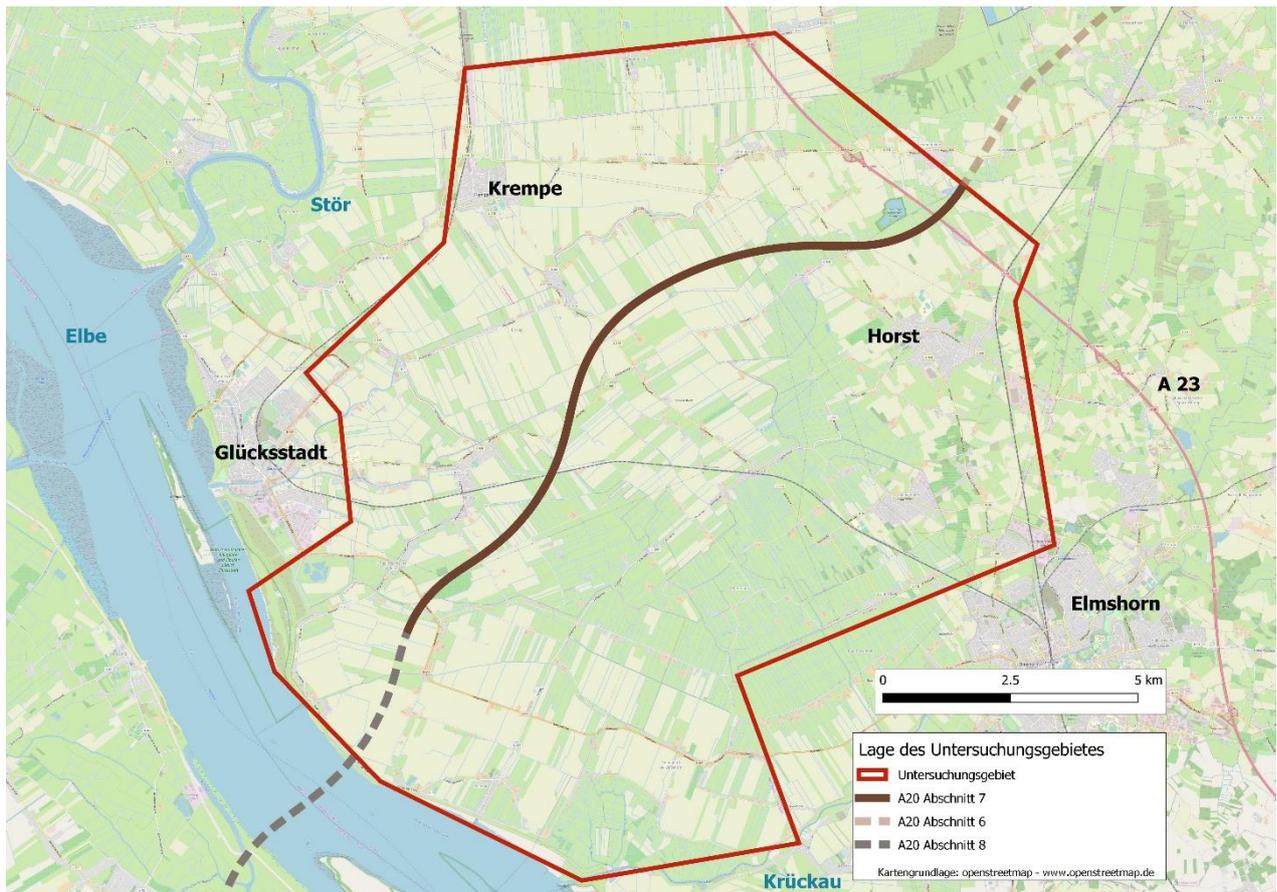
Abbildung 2: Untersuchungsgebiet der A 20 mit Trassenverlauf des Abschnittes 7.

Zur Ausweisung von Konflikten zwischen dem Trassenverlauf im Abschnitt 7 der A 20 und dem weiträumigen ökologischen Netzwerk mit seinen überregionalen Funktionsbeziehungen (Austauschbeziehungen zwischen Lebensräumen und Ausbreitungsbewegungen) sind die Planungsebenen des Bundes und der Länder heranzuziehen. Auf diesem Weg sind die betroffenen Vernetzungsbeziehungen zu erkennen, deren Funktionen für das ökologische Netzwerk zu gewichten und ihr potenzieller Beeinträchtigungsgrad durch die Zerschneidungswirkung der geplanten A20 zu beurteilen. Das erfordert ein Arbeiten im klein- bis mittelmaßstäbigen Bereich (1:200.000 – 1:50.000). In Anlehnung an die Erfahrungen bei der Standortfindung für Querungshilfen an der A20 M-V [UNIVERSITÄT ROSTOCK, 1997], wird ein großräumiges Untersuchungsgebiet unter Beachtung naturräumlicher infrastruktureller Besonderheiten von ca. 5 -10 km links wie rechts des Trassenverlaufes gewählt (s. Abbildung 2).

Die südwestliche Grenze des Untersuchungsgebietes bildet die Elbe. Westlich und nordwestlich begrenzen Glücksstadt und der Verlauf der Bahntrasse nach Itzehoe den Raum. Im Nordosten und Osten ist es der Übergang zur Geest östlich der A 23. Südöstlich stellt das Stadtgebiet von Elmshorn die Grenze dar.

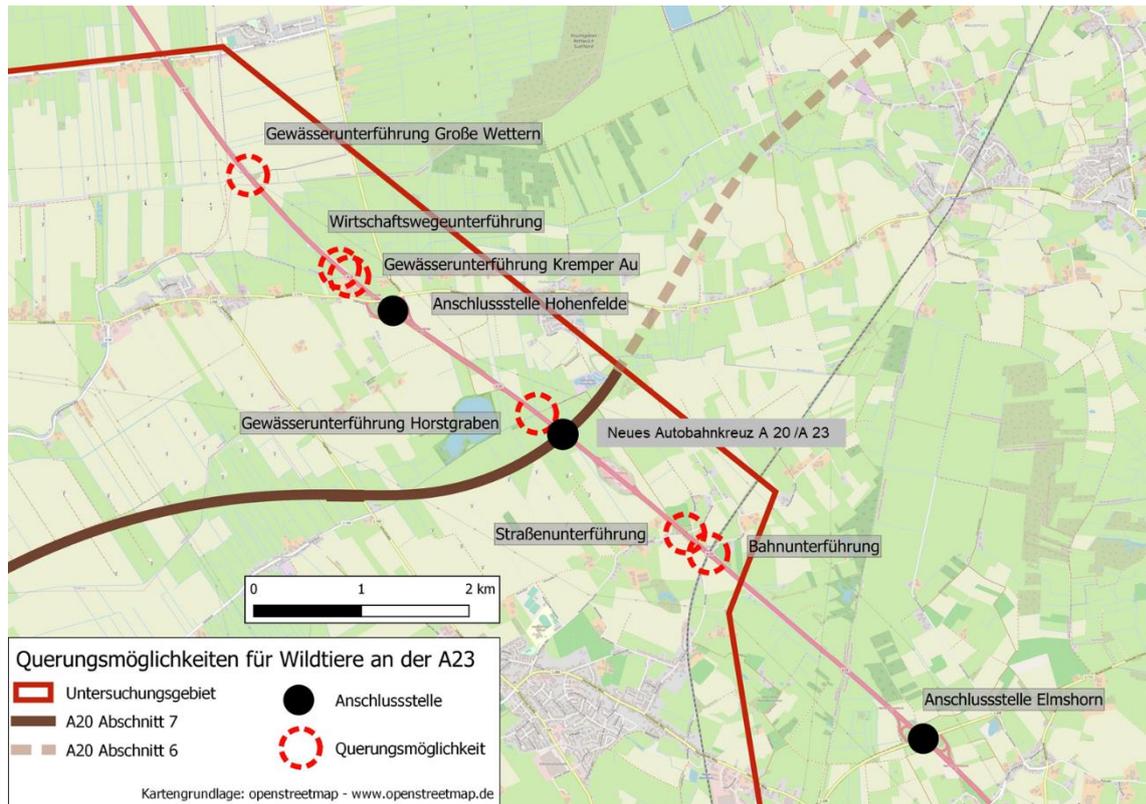
Rothirsche und Wildschweine kommen von der Geest über die wenigen Querungsmöglichkeiten an der A23 in die Marsch (Abbildung 10 [HARDER, 2018]). Beide Arten bewegen sich dann meist in Ost-West-Richtung im Untersuchungsgebiet, von der schleswig-holsteinischen Geest über die Marsch hin zur Elbe.

Für den Rothirsch kommen an der A23 nur die Unterführung der Bahntrasse bei Horst und die Unterführung der Großen Wettern nördlich Steinburg in Betracht. Wildschweine nutzen zusätzlich noch eine Wegeunterführung nördlich der Anschlussstelle Hohenfelde [HARDER, 2018].

Abbildung 10: Querungsmöglichkeiten für Tiere an der A 23 (Datengrundlage [HARDER, 2018]).

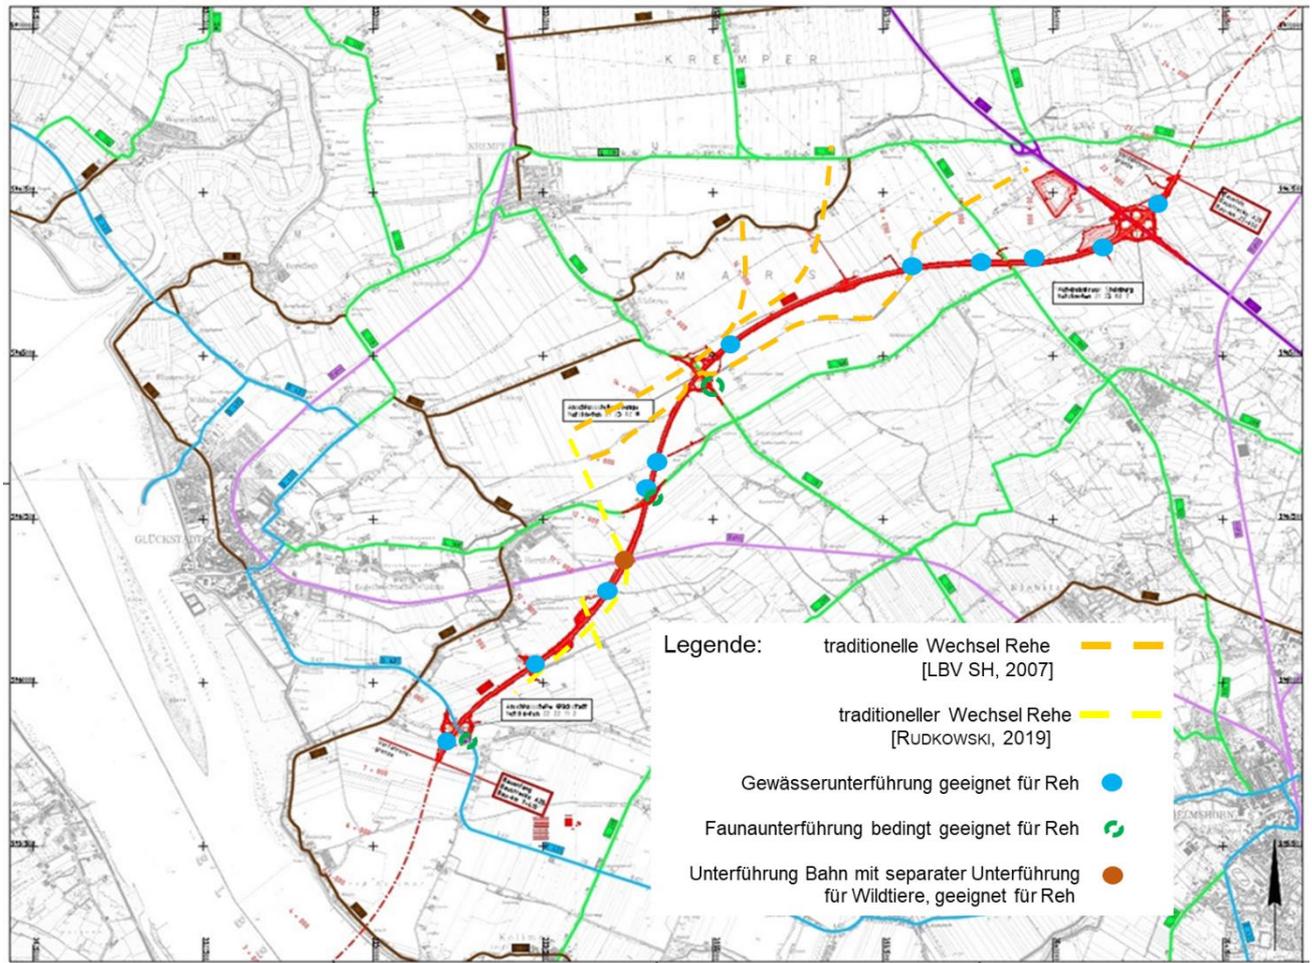
Bereich der A20 (mehrere Gewässerunterführungen und die Bahnunterführung) bestehen ausreichende Möglichkeiten für Rehe auch weiterhin Wechsel- und Ausbreitungsbewegungen durchzuführen (Abbildung 20).

Abbildung 20: Lage der traditionellen Wechsel der Rehe und Lage der geplanten, für Rehe geeigneten, Bauwerke [LBV SH, 2007 und 2017; RUDKOWSKI, 2019].

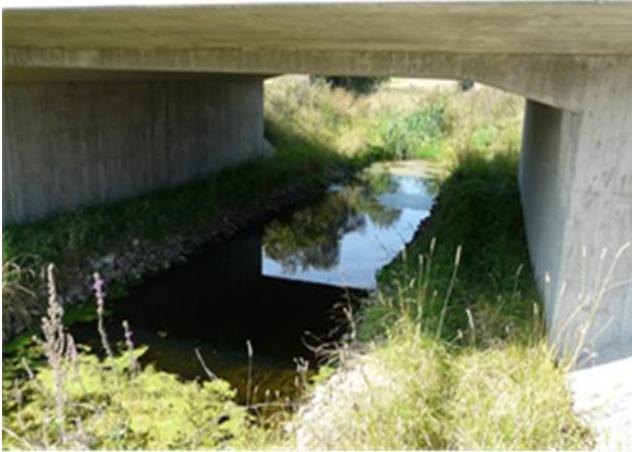
Positive Beispiele: naturnahe Bermen aus anstehendem Boden, seitliches Gewässerbett nur in Wasserbausteinfassung, Gewässergrund natürlich, Wegemittführung nur mit wassergebundener Decke

Abbildung 21: naturnahe Bermen.

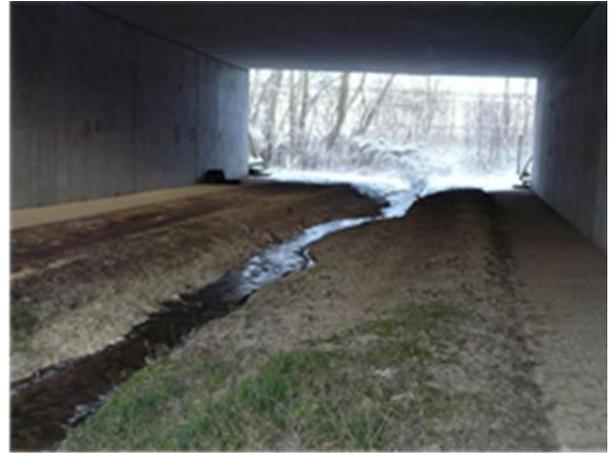
Abbildung 22: naturnahes Gewässerbett. Sicherung mit Wasserbausteinen.

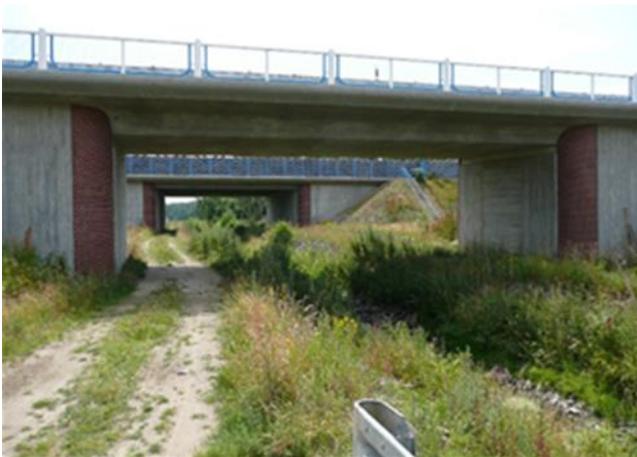
Abbildung 23: Wassergebundene Wegemittführung.

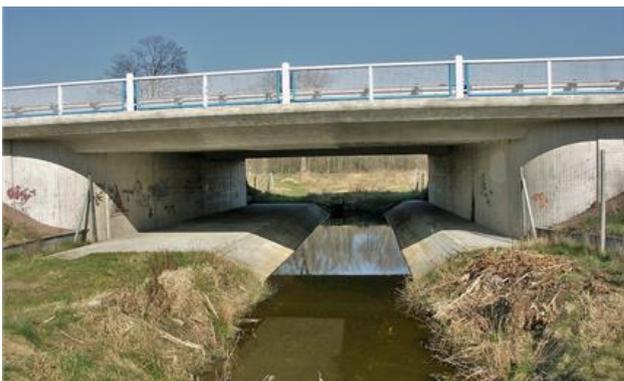
Negatives Beispiel: vollständig in Beton ausgeführte unnatürliche Bermen und betoniertes Gewässerbett

Abbildung 24: Gewässerbett und Bermen unnatürlich ausgeführt.

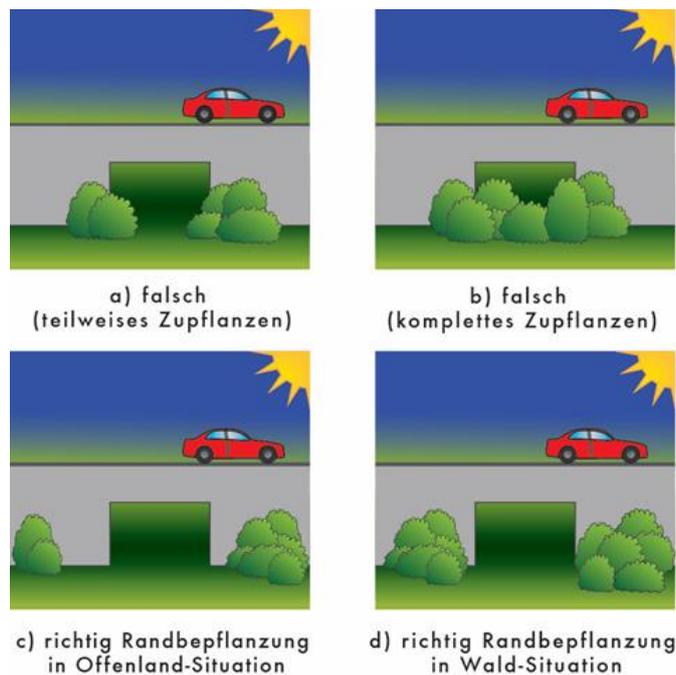
- Zur besseren Einbindung in die Landschaft und damit der Hinführung der Tiere zum Bauwerk sollte im Umfeld der Gewässerunterführungen der Ufersaum der Gewässer aufgewertet werden (Verbreiterung des Streifens und Anlage von Saumbiotopen, einzelne Gehölzpflanzungen).
- Gehölze, die insbesondere als Leitelemente für Fledermäuse bis an den Eingangsbereich von Unterführungsbauwerken gesetzt werden, sollten, wenn möglich, immer seitlich positioniert werden, damit die Zugänglichkeit für andere Tiere, aber auch der Lichteinfall unter das Bauwerk, nicht beeinträchtigt werden (Abbildung 25). Die Freihaltung der Eingangsbereiche von Unterführungen muss auch bei der langfristigen Pflege und Unterhaltung beachtet werden.

Abbildung 25: Bepflanzung der Eingangsbereiche bei Unterführungsbauwerken [FGSV, Entwurf 2018].

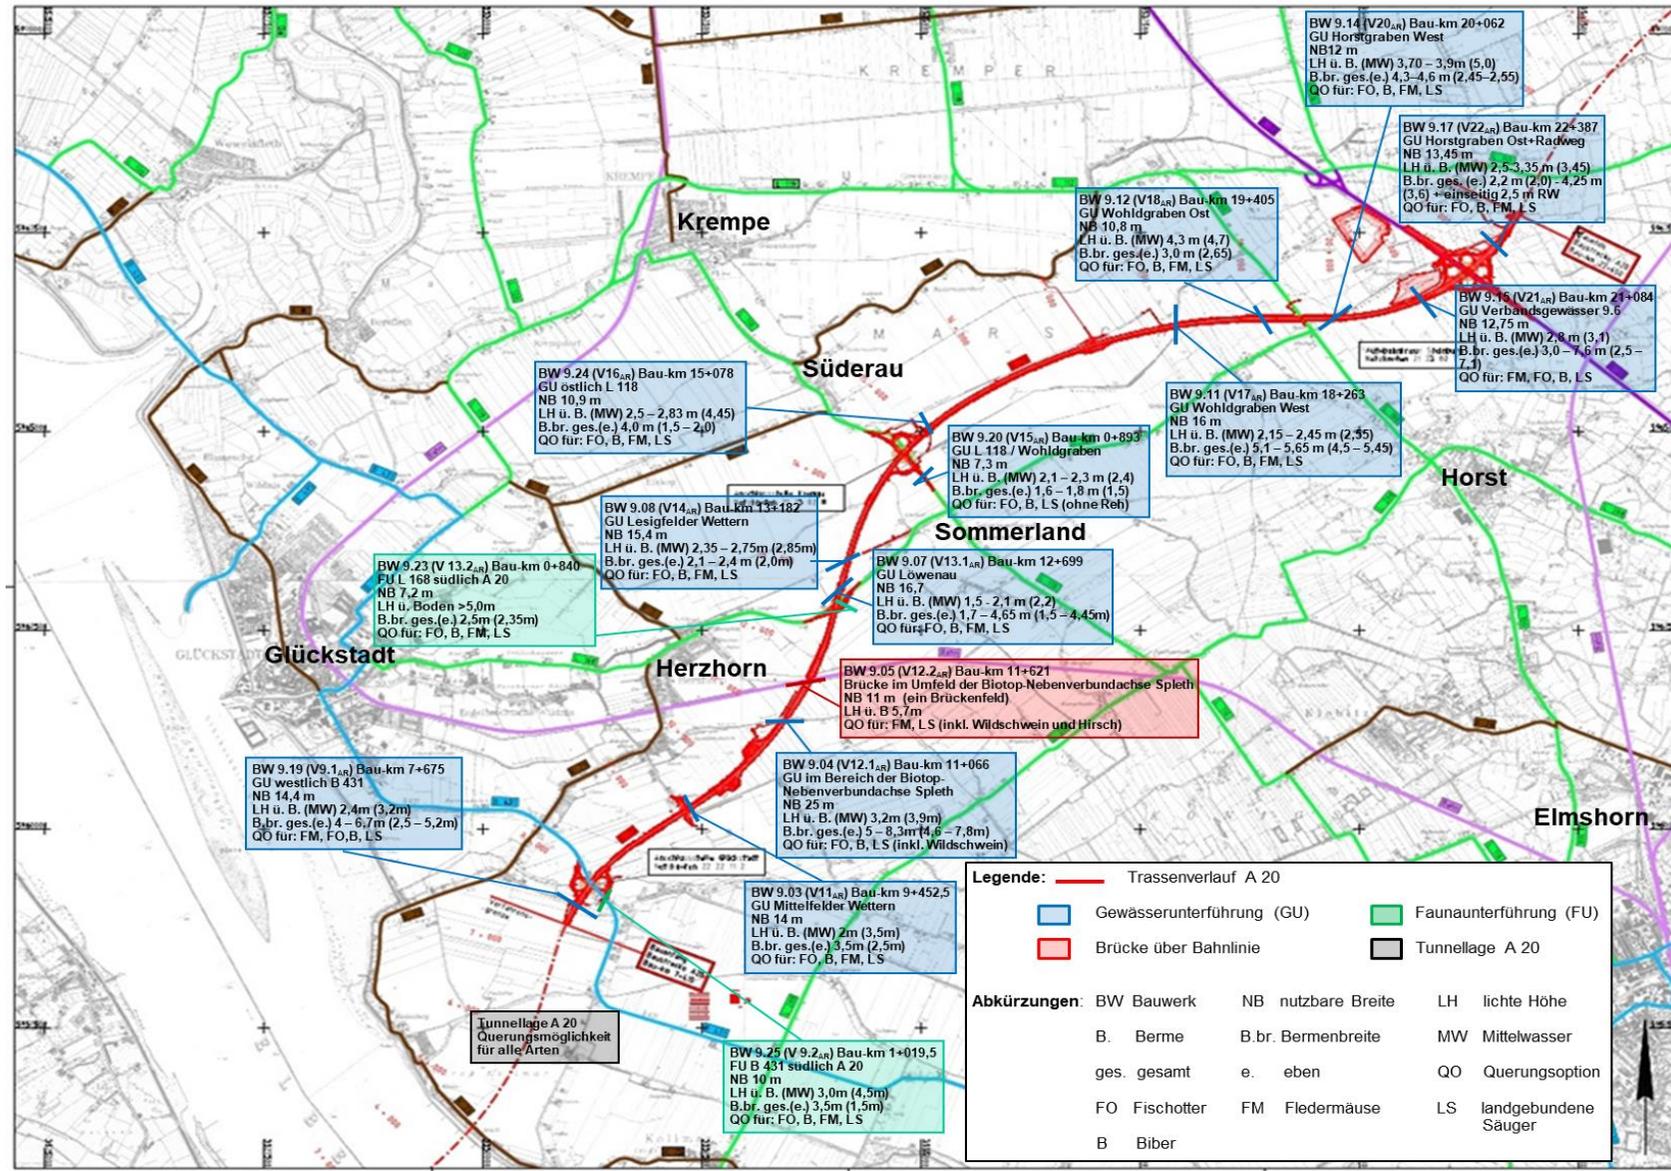
Übersichtskarte: Bauwerke mit tierökologischer Funktion im Trassenverlauf der A 20, Abschnitt 7 (Stand 12.03.2020)
