## A 20 NORTHWEST-UMFAHRUNG HAMBURG

Abschnitt Landesgrenze Niedersachsen/Schleswig-Holstein bis B 431

Erfassung des Makrozoobenthos in Gewässern der Kollmarer Marsch für  
den Fachbeitrag zur Wasserrahmenrichtlinie zur Vereinbarkeit des  
Vorhabens mit den Bewirtschaftungszielen nach §§ 27 und 47 WHG im  
Hinblick auf den geplanten Neubau der A20

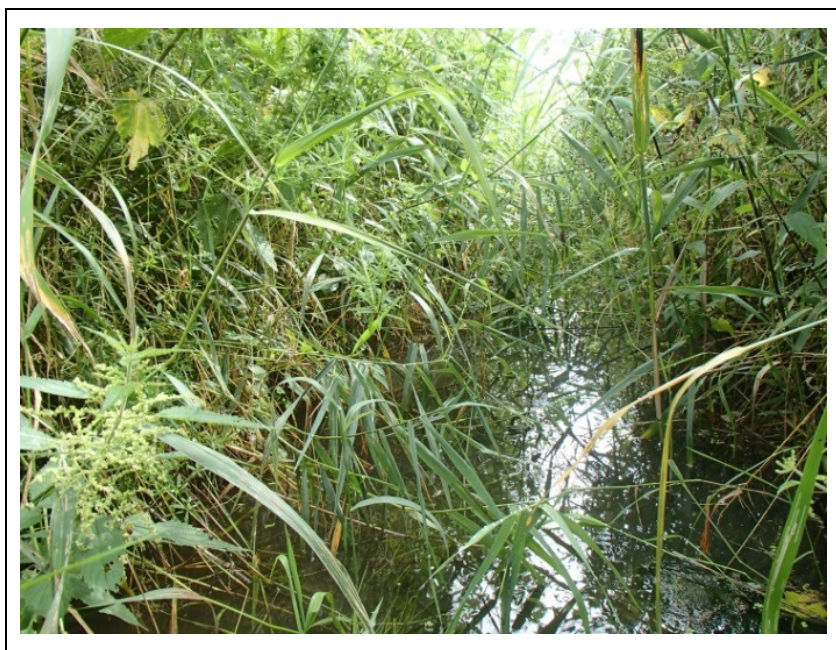
**Morphologie:** Es handelt sich um einen relativ schmalen, sehr stark in die Umgebung eingetieften Graben mit schlammiger Sohle, dessen Böschungen einen dichten Bewuchs mit Schilf und nitrophilen Stauden aufweist. Die Umgebung besteht aus Ackerflächen. Für das Makrozoobenthos relevante Strukturen sind vor allem submerse Makrophyten und

Schilfstängel (Helophyten).

Abbildung 3: Ansicht der Kleinen Wettern bei Strohdeich (1), am 13.07.2016

*Gewässerverlegung:* Im Bereich der Probestelle in der Kleinen Wettern bei Strohdeich ist eine Verlegung auf einer Länge von 405 m geplant. Dieser Eingriff wird zwar Teile des Zoobenthos (insbesondere Schnecken und Kleinmuscheln) im Bauabschnitt vernichten, doch wird es zu keiner negativen Veränderung der Gesamtsituation der Zönose kommen, da noch ausreichend Lebensraum erhalten bleibt, aus dem eine Wiederbesiedlung erfolgen kann. Letztendlich entspricht der Eingriff im Prinzip einer Gewässerunterhaltung, die zum Teil jährlich Teile des Benthos entnimmt.

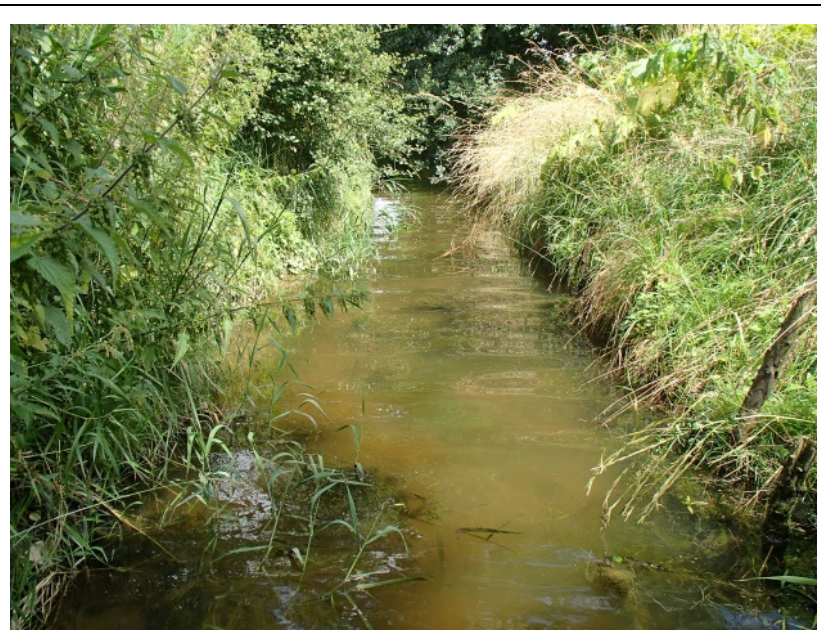
**Morphologie:** Die Kleine Wettern läuft knapp unterhalb des ehemaligen Hofplatzes Fielhöhe in den Langenhalsener Wettern. Bei Fielhöhe ist sie ein ca. 2,5 m breiter, stark in die Umgebung eingetiefter Graben mit lehmig-schlammiger Sohle. Im Bereich der Untersuchungsstation begleiten Bäume auf der Böschungsoberkante den Graben. Trotz der damit verbundenen Teilbeschattung des Gewässers konnte eine relativ dichte Unterwasservegetation festgestellt werden (ca. 20% Deckung). An den Ufern der Wettern zeigt der Aushub eine intensive Unterhaltung des Gewässers in den Vorjahren an. Die Umgebung wird ackerbaulich genutzt, der nahe liegende Bereich des früheren Hofes Fielhöhe ist brach gefallen.

**Abbildung 4: Ansicht der Kleinen Wettern bei Fielhöhe (2), am 13.07.2016**

*Temporäre Verrohrung:* Im Bereich der Untersuchungsstation ist eine kurze Verrohrung (Überfahrt, DN 800) für die Zeit der Baumaßnahmen geplant. Da durch die Verrohrung die Durchgängigkeit nicht eingeschränkt wird, sind keine relevanten Auswirkungen auf das Makrozoobenthos der Kleinen Wettern bei der Fielhöhe zu erwarten.

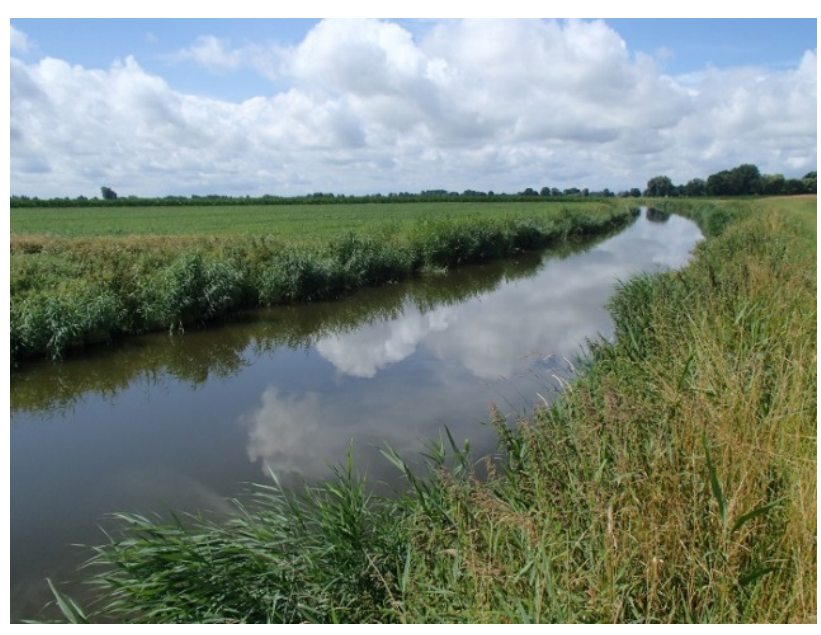
**Morphologie:** Die Langenhalsener Wettern ist der zentrale Entwässerungskanal der Kollmarer Marsch, dessen Wasser über ein Schöpfwerk in Bielenberg in die Elbe abgeleitet wird. Im Bereich der Messstelle ist die Wettern ca. 14 m breit. Die Gewässersohle ist von Klei und Schlamm geprägt. Beide Ufer sind mit Holzfaschinen befestigt und die steilen Böschungen sind von Gras bzw. Hochstauden bewachsen. Trotz fehlender Beschattung konnten nur vereinzelt submerse Makrophyten festgestellt werden. Die angrenzenden Flächen der Langenhalsener Wettern werden im Bereich der Messstelle als Acker bis an der Grabenprofil der Wettern herangenutzt.

**Abbildung 5: Ansicht der Langenhalsener Wettern, am 13.07.2016**

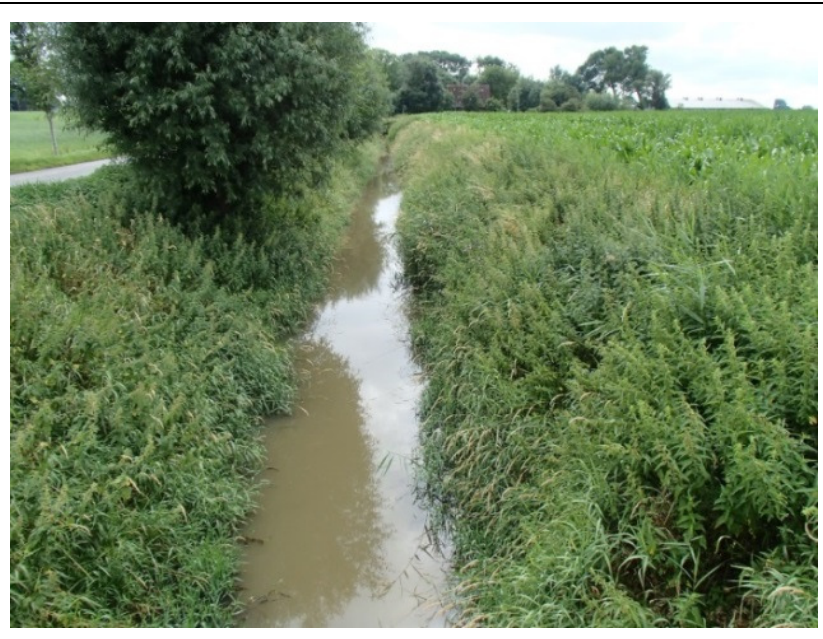
**Morphologie:** Die Kehrwegwettern wurde im unteren Teil nördlich der Siedlung „Auf dem Ort“ beprobt. Die Wettern ist hier ein tief in die Umgebung eingesenkter Graben mit tief schlammiger Sohle. Die Umgebung der Untersuchungsstation wird größtenteils als Acker genutzt. Der intensive Aufstieg von Faulgasen beim Begehen des Gewässers deutet auf eine organische Belastung der Wettern hin. Submerse Makrophyten konnten in dem trüben Wasser nicht festgestellt werden, doch stellen in Wasser hängende Halme des Böschungsbewuchses ein Besiedlungshabitat für wirbellose Tiere dar.

**Abbildung 6: Ansicht der Kehrwegwettern, am 13.07.2016**

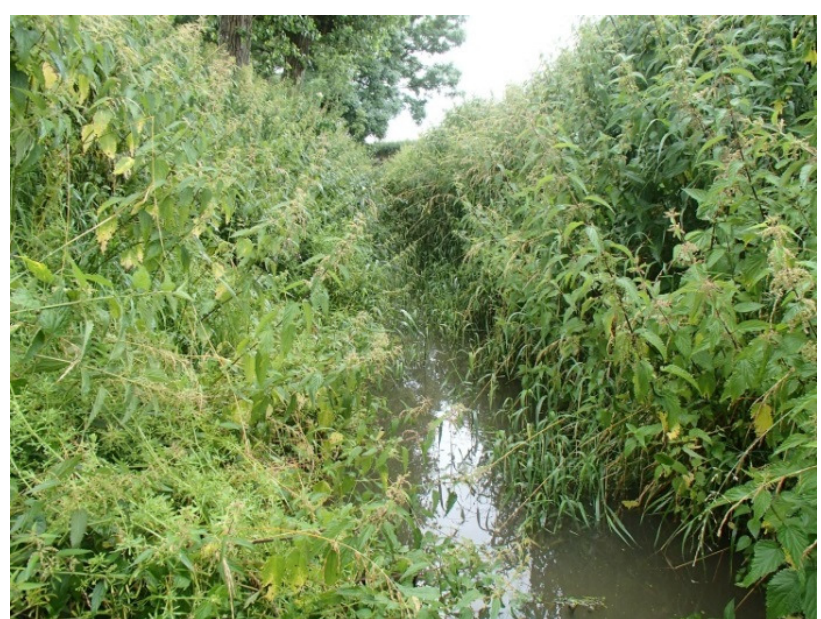
**Morphologie:** Die Deichreier Wettern ist ein kleiner, tief eingesenkter Graben mit sehr steilen Böschungen. An der östlichen Böschungsoberkannte wächst eine Gehölzreihe, die aber offenbar kaum Einfluss auf den Bewuchs des Grabens hat. Die Böschungen sind mit Gräsern und Hochstauden bewachsen, im Graben selbst wurden keine submersen Makrophyten gefunden. Ähnlich wie in der Kehrwegwettern bilden in Wasser hängende Uferpflanzen neben dem Schlamm des Grabensohle das einzige Besiedlungshabitat für wirbellose Tiere. Die Umgebung wird ackerbaulich genutzt.

Abbildung 7: Ansicht der Deichreier Wettern, am 13.07.2016

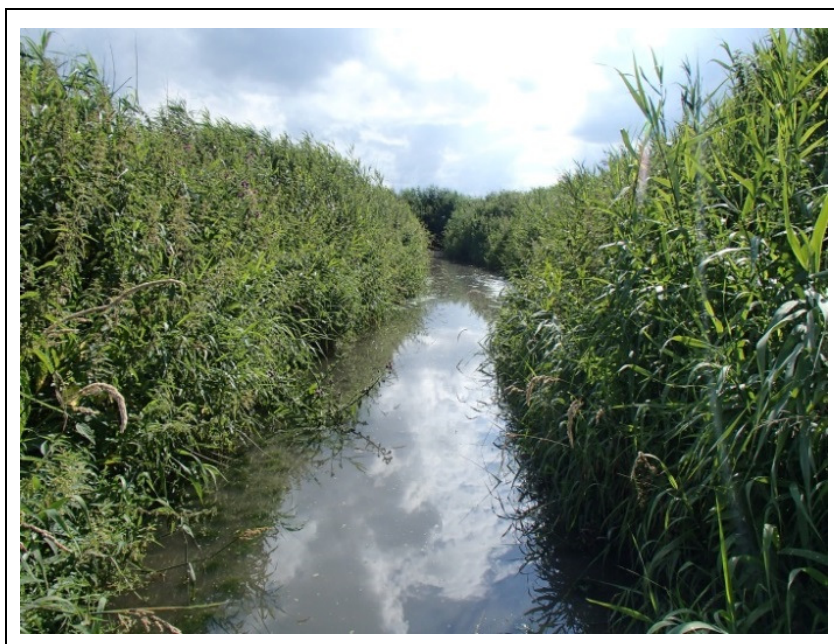
**Morphologie:** Die Landwegwettern verläuft durch Ackerflächen. Es handelt sich um einen sehr schmalen Graben, der im Bereich der ursprünglich vorgesehenen Untersuchungsstelle am Tag der Probenahme bis auf Restpfützen ausgetrocknet war. Die Probenahme wurde deshalb ca. 50 m südlich durchgeführt. Hier ist der Graben ca. 2 m breit und sehr tiefgründig schlammig. Zwischen dem dichten Röhricht des Uferbereiches war eine offene Wasserfläche vorhanden. Neben den Schilfhalmen und der Schlammoberfläche wurden umfangreiche Bestände von Fadenalgen als potenzielle Besiedlungsbereiche des MZB untersucht.

Abbildung 8: Ansicht der Landwegwettern, am 13.07.2016
