Neubau der Bundesautobahn A 20

**A 20 – Nord-West-Umfahrung Hamburg**

### **Anhang 8 – Erfassung des Makrozoobenthos in Gewässern der Kollmarer Marsch für den Fachbeitrag zur Wasserrahmenrichtlinie**

Erfassung des Makrozoobenthos in Gewässern der Kollmarer Marsch für den Fachbeitrag zur Wasserrahmenrichtlinie zur Vereinbarkeit des Vorhabens mit den Bewirtschaftungszielen nach §§ 27 und 47 WHG im Hinblick auf den geplanten Neubau der A20

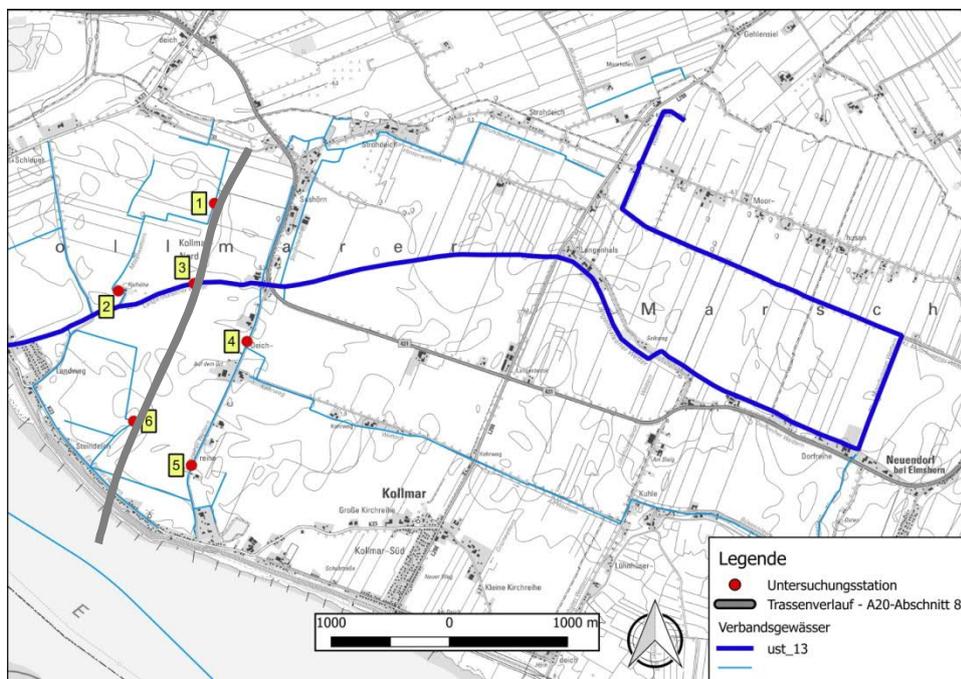
**Abbildung 1: Lage der Makrozoobenthos-Untersuchungsstationen im Bereich des A20-Abschnitts Landesgrenze Niedersachsen/Schleswig-Holstein bis B431 (blaue Linie = Gewässerverlauf, graue Linie Trassenverlauf).**

Die Lage der Probestellen ist der Abbildung 1 zu entnehmen.

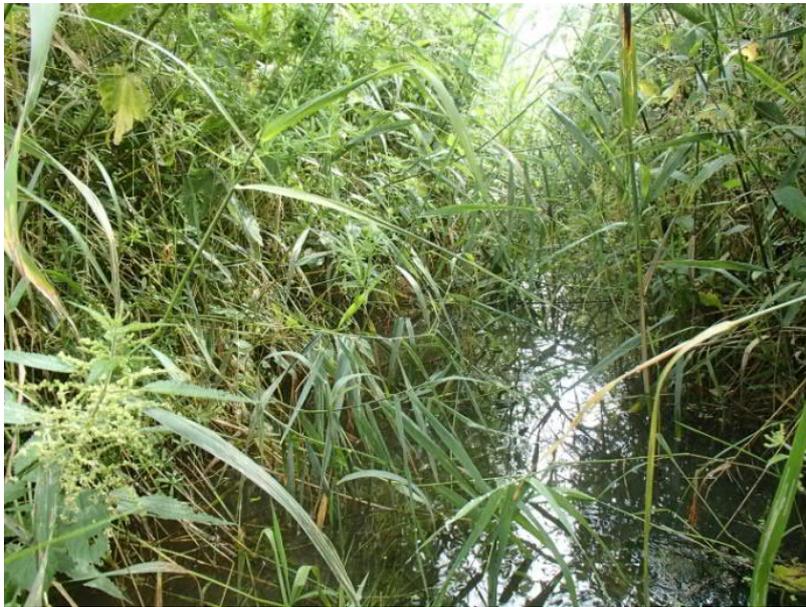
**Morphologie:** Es handelt sich um einen relativ schmalen, sehr stark in die Umgebung eingesenkten Graben mit schlammiger Sohle, dessen Böschungen einen dichten Bewuchs mit Schilf und nitrophilen Stauden aufweist. Die Umgebung besteht aus Ackerflächen. Für das Makrozoobenthos relevante Strukturen sind vor allem submerse Makrophyten und Schilfstängel (Helophyten).

Abbildung 2: Ansicht der Kleinen Wettern bei Strohdeich (1), am 13.07.2016

*Gewässerverlegung:* Im Bereich der Probestelle ist eine Verlegung auf einer Länge von 405 m geplant. Dieser Eingriff wird zwar Teile des Zoobenthos (insbesondere Schnecken und Kleinmuscheln) im Bauabschnitt vernichten, doch wird es zu keiner negativen Veränderung der Gesamtsituation der Zönose kommen, da noch ausreichend Lebensraum erhalten bleibt, aus dem eine Wiederbesiedlung erfolgen kann. Letztendlich entspricht der Eingriff im Prinzip einer Gewässerunterhaltung, die zum Teil jährlich Teile des Benthos entnimmt.

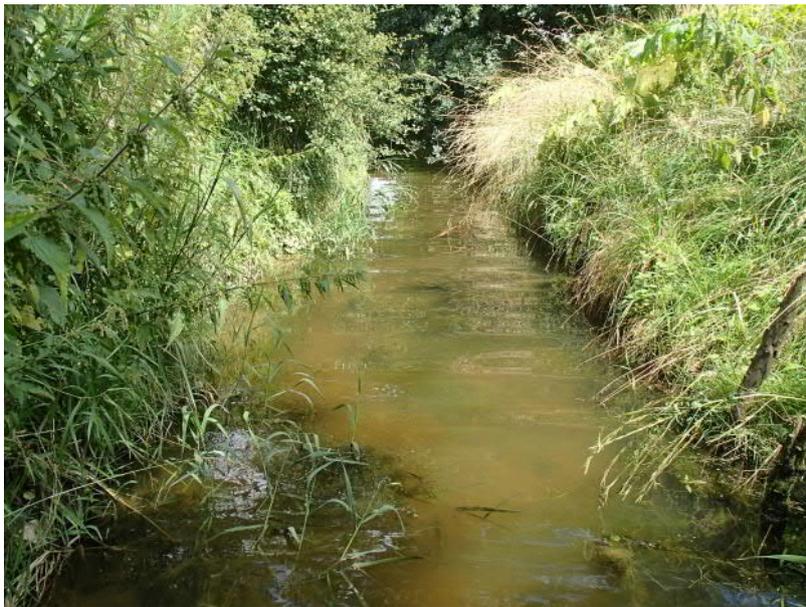
**Morphologie:** Die Kleine Wettern mündet an der Messstelle 2 knapp unterhalb des ehemaligen Hofplatzes Fielhöhe in den Langenhalsener Wettern. Bei Fielhöhe ist die Wettern ein ca. 2,5 m breiter, stark in die Umgebung eingetiefter Graben mit lehmig-schlammiger Sohle. Im Bereich der Untersuchungsstation begleiten Bäume auf der Böschungsoberkante den Graben. Trotz der damit verbundenen Teilbeschattung des Gewässers konnte eine relativ dichte Unterwasservegetation festgestellt werden (ca. 20% Deckung). An den Ufern der Wettern zeigt der Aushub eine intensive Unterhaltung des Gewässers in den Vorjahren an. Die Umgebung wird ackerbaulich genutzt, der nahe liegende Bereich des früheren Hofes Fielhöhe ist brachgefallen.

Abbildung 3: Ansicht der Kleine Wettern bei Fielhöhe (2), am 13.07.2016

*Temporäre Verrohrung:* Im Bereich der Untersuchungsstation ist eine kurze Verrohrung (Überfahrt, DN 800) für die Zeit der Baumaßnahmen geplant. Da durch die Verrohrung die Durchgängigkeit nicht eingeschränkt wird, sind keine relevanten Auswirkungen auf das Makrozoobenthos der Kleinen Wettern bei der Fielhöhe zu erwarten.

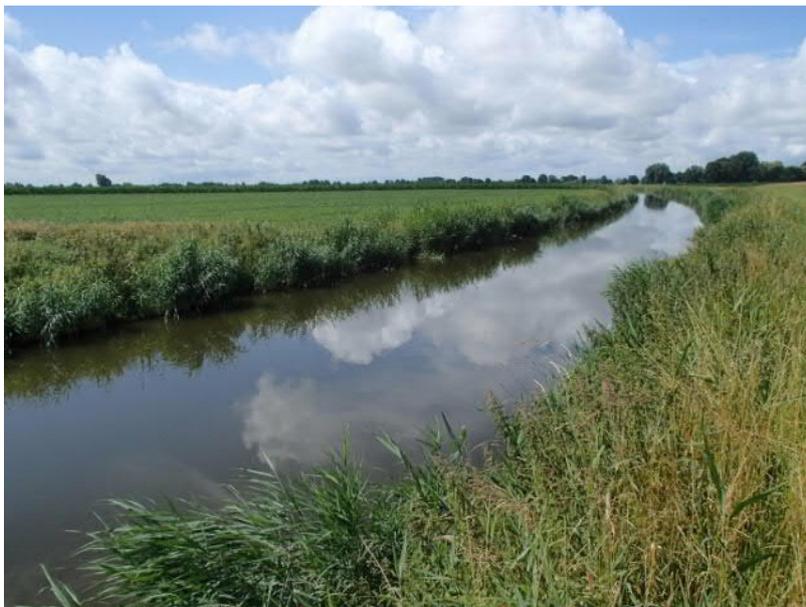
**Morphologie:** Die Langenhalsener Wettern ist der zentrale Entwässerungskanal der Kollmarer Marsch, dessen Wasser über ein Schöpfwerk in Bielenberg in die Elbe abgeleitet wird. Im Bereich der Messstelle ist die Wettern ca. 14 m breit. Die Gewässersohle ist von Klei und Schlamm geprägt. Beide Ufer sind mit Holzfaschinen befestigt und die steilen Böschungen sind von Gras bzw. Hochstauden bewachsen. Trotz fehlender Beschattung konnten nur vereinzelt submerse Makrophyten festgestellt werden. Die angrenzenden Flächen der Langenhalsener Wettern werden im Bereich der Messstelle als Acker bis an der Grabenprofil der Wettern herangegenutzt.

Abbildung 4: Ansicht der Langenhalsener Wettern, am 13.07.2016

*Neubau eines Brückenbauwerk für die A20:* Im Bereich der Messstelle soll die Langenhalsener Wettern von der BAB A 20 überquert werden. Während der Bauarbeiten ist nicht mit Beeinträchtigungen im Gewässerprofil zu rechnen, da die Baumaßnahmen außerhalb des Gewässerprofils stattfinden. Während der Bauarbeiten ist nur lokal mit Beeinträchtigungen im Uferbereich außerhalb des Gewässers zu rechnen. Diese Beeinträchtigungen werden aber aufgrund ihrer Lage außerhalb des Gewässers für den Bestand des Makrozoobenthos als nicht relevant angesehen.

Im Bereich des geplanten Brückenbauwerkes ist die Einleitung von Straßenwässern in den Vorfluter Langenhalsener Wettern geplant (Einleitstellen E13, E14). Die mittlere Chloridbelastung wird nach Berechnung von IFS (2020 b) bei 207,3 mg/l liegen.

Die Einleitung von Straßenoberflächenwasser, die im Winterhalbjahr mit Tausalzen (Chlorid) belastet sein können, ist als unproblematisch einzustufen, da die in der Langenhalsener Wettern vorgefundenen Taxa eine ausgeprägte Toleranz gegenüber höheren Chlorid-Werten (überwiegend Haloklasse 5 und 6) aufweisen.

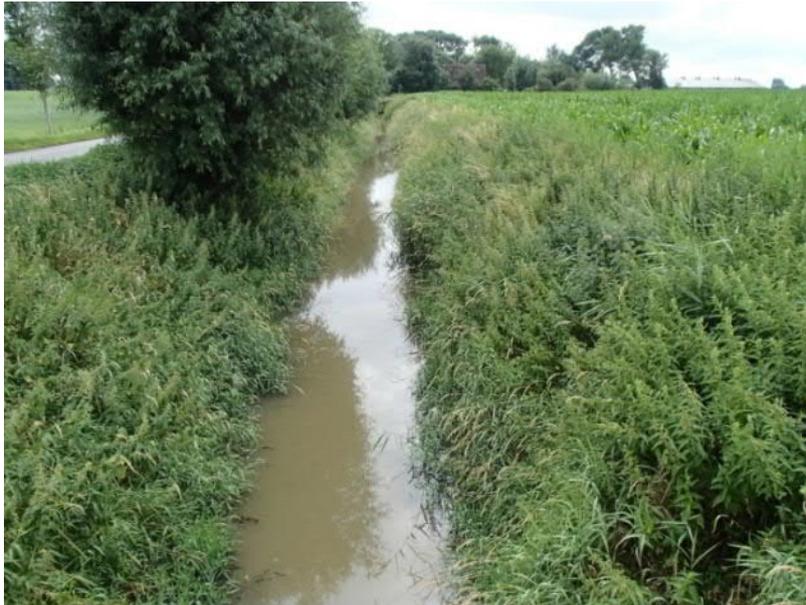
**Morphologie:** Die Kehrwegwettern wurde im unteren Teil nördlich der Siedlung „Auf dem Ort“ beprobt. Die Wettern ist hier ein tief in die Umgebung eingesenkter Graben mit schlammiger Sohle. Die Umgebung der Untersuchungsstation wird größtenteils als Acker genutzt. Der intensive Aufstieg von Faulgasen beim Begehen des Gewässers deutet auf eine organische Belastung der Wettern hin. Submerse Makrophyten konnten in dem sehr trüben Wasser nicht festgestellt werden, doch stellen in Wasser hängende Halme des Böschungsbewuchses ein Besiedlungshabitat für wirbellose Tiere dar.

Abbildung 5: Ansicht der Kehrwegwettern, am 13.07.2016

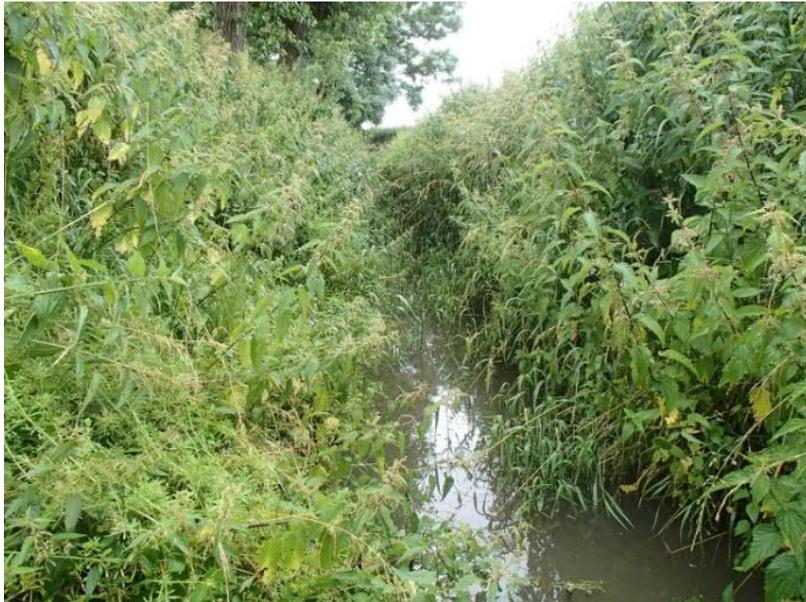
**Morphologie:** Die Deichreihet Wettern ist ein kleiner, tief eingesenkter Graben mit sehr steilen Böschungen. An der östlichen Böschungsoberkante wächst eine Gehölzreihe, die aber offenbar kaum Einfluss auf den Bewuchs des Grabens hat. Die Böschungen sind mit Gräsern und Hochstauden bewachsen, im Graben selbst wurden keine submersen Makrophyten gefunden. Ähnlich wie in der Kehrwegwettern bilden in Wasser hängende Uferpflanzen neben dem Schlamm des Grabensohle das einzige Besiedlungshabitat für wirbellose Tiere. Die Umgebung wird ackerbaulich genutzt.

Abbildung 6: Ansicht der Deichreihet Wettern, am 13.07.2016

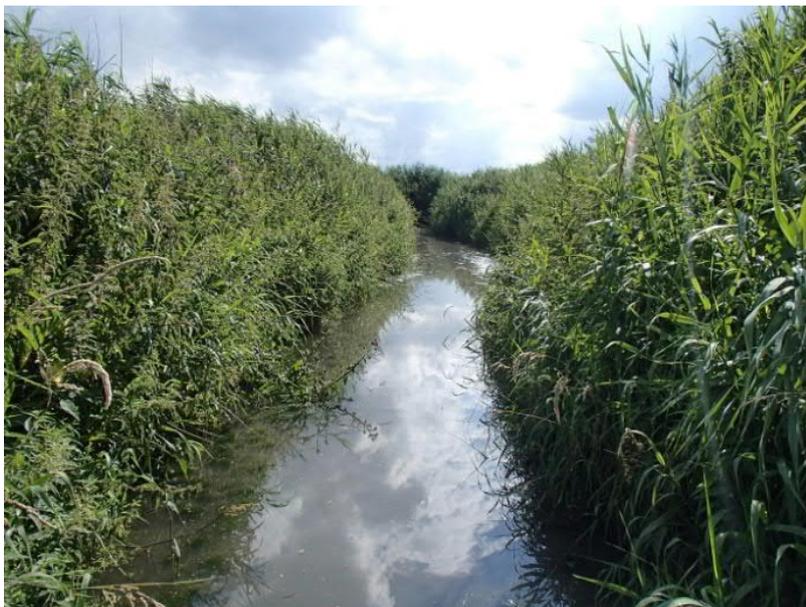
**Morphologie:** Die Landwegwettern verläuft durch Ackerflächen. Es handelt sich um einen sehr schmalen Graben, der im Bereich der ursprünglich vorgesehenen Untersuchungsstelle am Tag der Probenahme bis auf Restpfützen ausgetrocknet war. Die Probennahme wurde deshalb ca. 50 m südlich durchgeführt. Hier ist der Graben ca. 2 m breit und sehr tiefgründig schlammig. Zwischen dem dichten Röhricht des Uferbereiches war eine offene Wasserfläche vorhanden. Neben den Schilfhalmern und der Schlammoberfläche wurden umfangreiche Bestände von Fadenalgen als potenzielle Besiedlungsbereiche des MZB untersucht.

Abbildung 7: Ansicht der Landwegwettern, am 13.07.2016
