Neubau der Bundesautobahn A 20

**A 20 – Nord-West-Umfahrung Hamburg**

**Abschnitt**  
**Landesgrenze Niedersachsen / Schleswig-Holstein**  
**bis B 431**

### **Anhang 9 – Bestandsaufnahme der Makrophyten** **(Wasserpflanzen) in ausgewählten Gewässer-** **strecken**

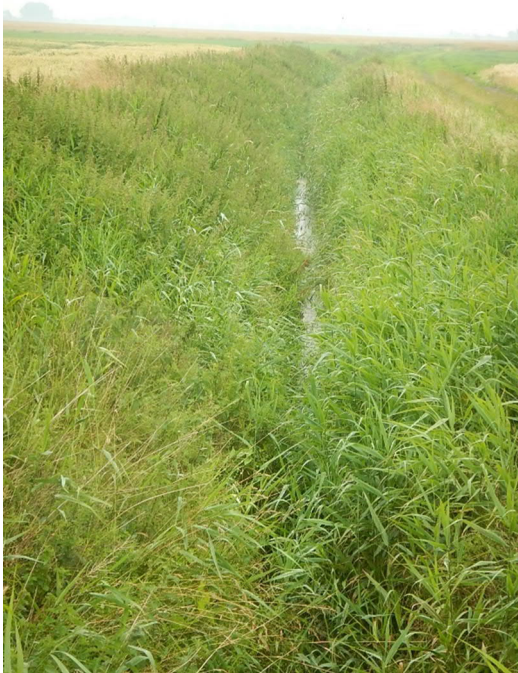
Abbildung 3: Kleine Wettern bei Strohdeich (1)

Die Kleine Wettern bei Strohdeich ist ein Graben mit reichem Schilfbewuchs an den Böschungen. Das Gewässer ist ca. 1,5 m breit, etwas über 30 cm tief und hat einen schlammigen Grund. Die Leitfähigkeit lag mit ca. 1044  $\mu\text{S}/\text{cm}$  im mittleren Bereich.

Die Wasservegetation ist spärlich entwickelt, jedoch ist es mit 4 nachgewiesenen Arten an Wasserpflanzen die Probestelle mit der zweithöchsten Artenzahl. Insgesamt erreichen die Wasserpflanzen eine Deckung von ca. 7%.

Nachgewiesene Arten sind Krauses Laichkraut (*Potamogeton crispus*), Wasserstern (*Callitriche palustris* Agg.) und Zwerg-Laichkraut i. e. S. (*Potamogeton pusillus*). Als an der Wasseroberfläche flutende Art kommt Vielwurzelige Teichlinse (*Spirodela polyrhiza*) vor.

*Gefährdung durch Gewässerverlegung:* Im Bereich der Probestelle in der Kleinen Wettern bei Strohdeich ist eine Verlegung auf einer Länge von 405 m geplant. Hierdurch werden die hier vorkommenden Makrophyten im Bauabschnitt geräumt werden. Die Auswirkungen durch die Grabenverlegung sind denen einer Grabenräumung vergleichbar und es wird davon ausgegangen, dass eine Wiederbesiedlung aus angrenzenden Gewässerabschnitten kurzfristig erfolgt. Die Gräben unterliegen in regelmäßigen Abständen einer laufenden und intensiven Gewässerunterhaltung durch den Sielverband.

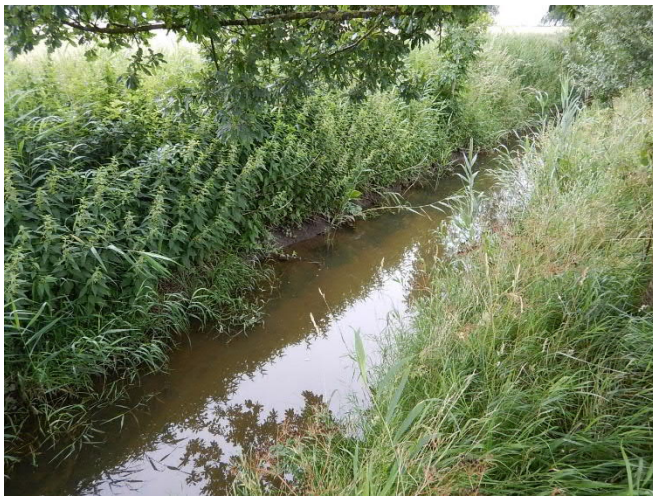
Abbildung 4: Kleine Wettern bei Fielhöhe (2)

Die Kleine Wettern ist ein Seitengraben zur Langenhalsener Wettern, zu der eine Verbindung durch einen verrohrten Übergang besteht. Der Graben ist durch angrenzenden Gehölzbewuchs beschattet.

Im Bereich einer Kurve sind auf einer Länge von ca. 20 m Steine zur Uferbefestigung eingebracht. Weiterhin finden sich Reste von Holzfaschinen.

Mit insgesamt 5 nachgewiesenen Arten wurde hier die höchste Artenzahl im Untersuchungsraum erfasst. Allerdings handelt es sich nur bei zwei der 5 Arten um submerse Makrophyten, dazu kommen zwei Arten Wasserlinsen und ein Wassermoos. Insgesamt ist die Besiedlung mit lediglich ca. 5 % Gesamtdeckung eher spärlich. Am häufigsten wurden Teichfaden (*Zannichellia palustris*) und Raues Hornblatt (*Ceratophyllum demersum* ssp. *demersum*) nachgewiesen. Etwas seltener die beiden flutenden Arten Kleine Wasserlinse (*Lemna minor*) und Vielwurzelige Teichlinse (*Spirodela polyrhiza*) und selten an Wurzeln und Steinen das weit verbreitete Wassermoos *Leptodictium riparium*.

Der Graben wurde nach Angaben des Wasser- und Bodenverbandes 2015 zuletzt geräumt. Die 5 nachgewiesenen Arten haben sich demnach innerhalb einer Frühjahr-/ Sommerperiode wieder angesiedelt.

*Gefährdung durch temporäre Verrohrung:* Im Bereich der Kleinen Wettern bei Fielhöhe ist für die Zeit der Baumaßnahmen eine kurze Verrohrung (Überfahrt, DN 800) geplant. In diesem Bereich kommt es zu einer Beeinträchtigung der Makrophytenvegetation. Nach Rückbau der Verrohrung wird sich die Vegetation schnell wiederbesiedeln. Da durch die Verrohrung die Durchgängigkeit nicht eingeschränkt wird, sind keine relevanten Auswirkungen auf das Makrozoobenthos der Kleinen Wettern zu erwarten. Es besteht durch die ständige Durchgängigkeit während der temporären Verrohrung ein Wiederbesiedlungspotenzial aus angrenzenden Gewässerabschnitten.

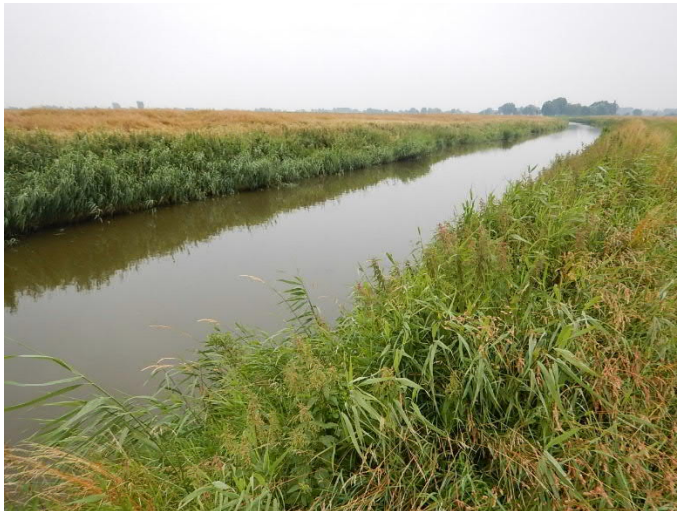
Abbildung 5: Langenhalsener Wettern (3)

Im Bereich der Probestelle 3 konnten bei der Makrophytenuntersuchung 2016 keine Makrophyten festgestellt werden. Bei der Erfassung des Makrozoobenthos wurden spärliche Bestände mit geringer Deckung festgestellt.

Das Gewässer hat eine Breite von ca. 15 m und ist über 1 m tief. Das Wasser war zum Zeitpunkt der Erfassung sehr stark getrübt, ein möglicher Grund für die fehlende Makrophytenbesiedlung. Nach Aussagen des Wasser- und Bodenverbandes wurde die Langenhalsener Wettern seit über 30 Jahren aufgrund der fehlenden Besiedlung mit Wasserpflanzen nicht mehr geräumt.

*Gefährdung durch Brückenbauwerk:* Im Bereich der Messstelle soll die Langenhalsener Wettern von der geplanten Autobahn A 20 überquert werden. Während der Bauarbeiten ist hier mit Beeinträchtigungen außerhalb des Gewässerprofils zu rechnen. Das Gewässer bleibt hiervon unberührt.

*Beschattung:* Eine weitere Gefährdung ergibt sich aus der Beschattung durch das Brückenbauwerk. Hier ist davon auszugehen, dass in den zentralen Bereichen unter der Brücke keine Makrophyten mehr wachsen können. Eine Gefährdung der Population im Gewässersystem ist jedoch nicht gegeben, da eine Ausbreitung unter der Brücke weiterhin möglich sein wird.

*Einleitung von Chlorid-belasteten Straßenwässern:* In der Langenhalsener Wettern konnten in 2016 keine Makrophyten festgestellt werden. Alle im Gebiet nachgewiesenen Wasserpflanzenarten weisen eine vergleichsweise hohe Toleranz gegenüber Salzbelastungen auf (Haloklassen 5 & 6). Hier sind weder durch den Einsatz von Streusalz im Winter, also außerhalb der Wachstumszeit, noch durch verzögerte Einträge im Sommer, Änderungen bei der ökologischen Bewertung des Gewässers zu erwarten.

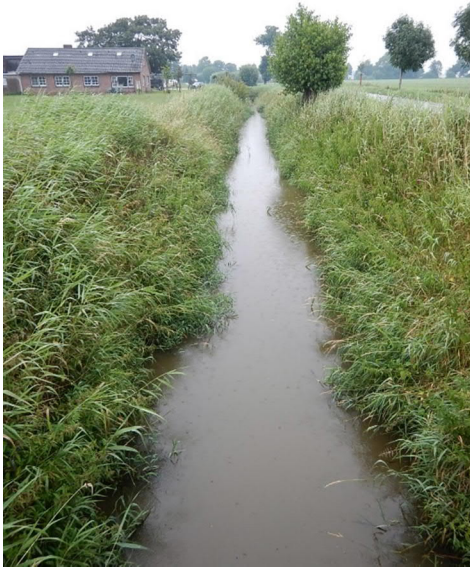
Abbildung 6: Probestelle 4

In der Kehrwegwettern, einem tief eingeschnittenen Graben mit schlammigem Grund und starker Trübung, wurden im Sommer 2016 keine submersen Wasserpflanzen nachgewiesen. Lediglich Kleine Wasserlinse (*Lemna minor*) kam in geringer Deckung zwischen Schilfhalmern am Ufer vor.

*Gefährdung durch Brückenbauwerk:* Im Bereich der Untersuchungsstation wird ein neues Brückenbauwerk im Zuge eines Wirtschafts-/ Rettungsweges errichtet. Während der Bauarbeiten ist nicht mit Beeinträchtigungen im Gewässerprofil zu rechnen, da die Baumaßnahmen außerhalb des Gewässerprofils stattfinden. Während der Bauarbeiten ist nur lokal mit Beeinträchtigungen im Uferbereich außerhalb des Gewässers zu rechnen. Diese Beeinträchtigungen werden aber aufgrund ihrer Lage außerhalb des Gewässers für die Makrophyten als nicht relevant angesehen.

*Beschattung:* Eine weitere Gefährdung ergibt sich aus der Beschattung durch das Brückenbauwerk. Hier ist davon auszugehen, dass in den zentralen Bereichen unter der Brücke keine Makrophyten mehr wachsen können. Eine Gefährdung der Population im Gewässersystem ist jedoch nicht gegeben, da eine Ausbreitung unter der Brücke weiterhin möglich sein wird.

*Einleitung von Chlorid-belasteten Straßenwässern:* Die Makrophytenbesiedlung der Kehrwegwettern Wettern ist sehr artenarm und die im Gebiet nachgewiesenen Wasserpflanzenarten weisen eine vergleichsweise hohe Toleranz gegenüber Salzbelastungen auf (Haloklassen 5 & 6). Hier sind weder durch den Einsatz von Streusalz im Winter, also außerhalb der Wachstumszeit, noch durch verzögerte Einträge im Sommer, Änderungen bei der ökologischen Bewertung des Gewässers zu erwarten.

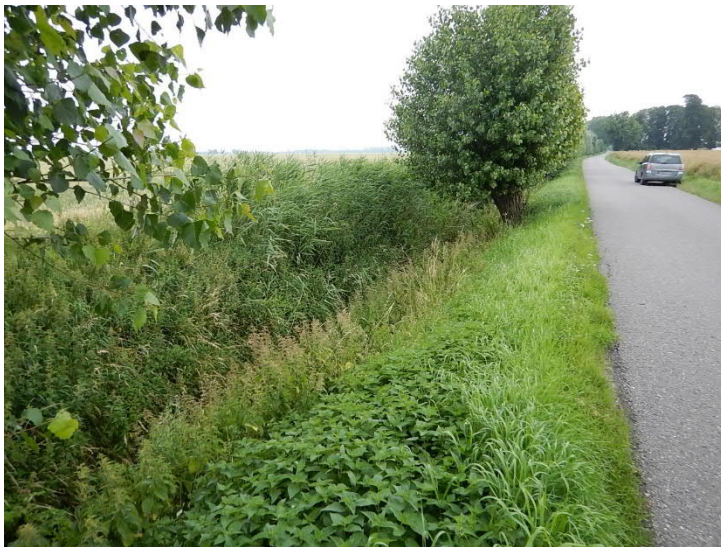
Abbildung 7: Probestelle 5

Der Deichreihewettern weiter südlich liegt an derselben Straße wie der Kehrwegwettern, ist ebenfalls tief eingeschnitten und weist einen schlammigen Grund sowie eine starke Trübung auf. Der Wasserstand ist mit unter 30 cm jedoch geringer und die Beschattung durch Kopfweiden am Ufer etwas höher.

Auch hier wurden im Sommer 2016 keine submersen Wasserpflanzen nachgewiesen. Lediglich Kleine Wasserlinse (*Lemna minor*) kam in geringer Deckung zwischen Schilfhalmern am Ufer vor.

*Temporäre Verrohrung:* Für den Bereich der Untersuchungsstation ist eine sehr kurze Verrohrung (Überfahrt, DN 1.000) als Baustellenzufahrt vorgesehen. Der aktuelle schlechte Zustand der Makrophyten/ Wasserpflanzen wird sich durch diesen punktuellen Eingriff nicht verschlechtern, da diese Maßnahme zeitlich begrenzt ist, eine Ausbreitung auch im Zuge der temporären Verrohrung DN 1.000 möglich ist und ein Wiederbesiedlungspotenzial aus angrenzenden Gewässerabschnitten besteht.

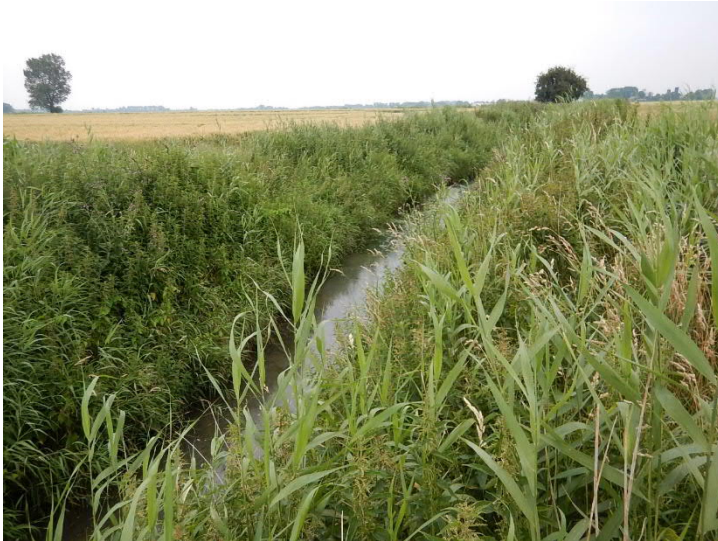
Abbildung 8: Landwegwettern Süd (6)

Der zwischen Getreideäckern liegende Landwegwettern verläuft tief eingeschnitten. Seine Böschungen sind mit Schilf bewachsen. Submerse Vegetation ist nicht vorhanden. Lediglich die auf der Oberfläche treibenden Arten Kleine Wasserlinse (*Lemna minor*) und Vielwurzelige Teichlinse (*Spirodela polyrhiza*) wurden in geringer Anzahl nachgewiesen.

Bei der Beprobung wurde ein Bakterienfilm auf der Oberfläche festgestellt, das Gewässer machte einen trophisch stark belasteten Eindruck.

*Gefährdung durch Gewässerverlegung:* Im Bereich der Probestelle in der Landwegwettern ist eine Verlegung auf einer Länge von 85 m geplant. Dieser Eingriff wird zwar Teile der Wasservegetation vernichten. Hier wurden jedoch ausschließlich frei im Wasser treibende Wasserlinsen nachgewiesen, so dass hier eine schnelle Wiederbesiedlung erfolgen wird. Der Eingriff ist wie eine regelmäßige Gewässerunterhaltung zu bewerten. Die Gräben unterliegen in regelmäßigen Abständen einer laufenden und intensiven Gewässerunterhaltung durch den Sielverband.

*Einleitung von Chlorid-belasteten Straßenwässern:* In der Landwegwettern konnten in 2016 keine Makrophyten festgestellt werden. Daher ist hier keine Gefährdung von Beständen gegeben. Die im Gebiet nachgewiesenen Wasserpflanzenarten weisen eine vergleichsweise hohe Toleranz gegenüber Salzbelastungen auf (Haloklassen 5 & 6). Hier sind weder durch den Einsatz von Streusalz im Winter, also außerhalb der Wachstumszeit, noch durch verzögerte Einträge im Sommer, Änderungen bei der ökologischen Bewertung des Gewässers zu erwarten.
