PLANFESTSTELLUNGSVERFAHREN

A 20 NORTHWEST-UMFAHRUNG HAMBURG

Abschnitt Landesgrenze Niedersachsen/Schleswig-Holstein bis B 431

Bestandsaufnahme der Makrophyten (Wasserpflanzen) in ausgewählten Gewässer-Strecken (WRRL)

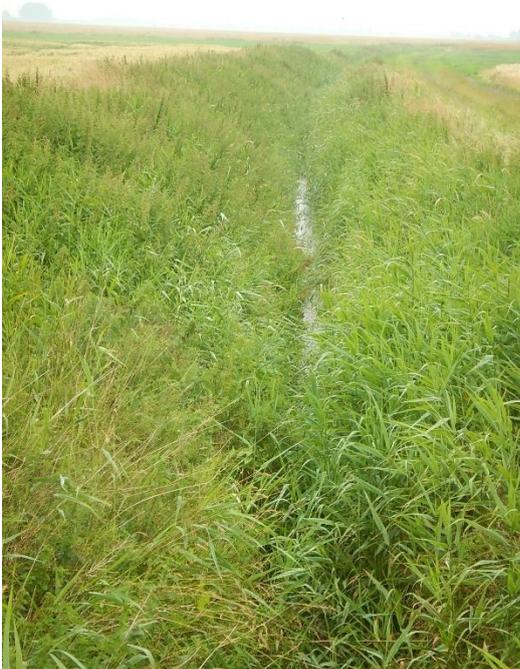
Abbildung 3: Kleine Wettern bei Strohdreich (1)

Die Kleine Wettern bei Strohdreich ist ein Graben mit reichem Schilfbewuchs an den Böschungen. Das Gewässer ist ca. 1,5 m breit, etwas über 30 cm tief und hat einen schlammigen Grund. Die Leitfähigkeit lag mit ca. 1044 $\mu\text{S}/\text{cm}$ im mittleren Bereich.

Die Wasservegetation ist spärlich entwickelt, jedoch ist es mit 4 nachgewiesenen Arten an Wasserpflanzen die Probestelle mit der zweithöchsten Artenzahl. Insgesamt erreichen die Wasserpflanzen eine Deckung von ca. 7%.

Nachgewiesene Arten sind Krauses Laichkraut (*Potamogeton crispus*), Wasserstern (*Callitriche palustris* Agg.) und Zwerg-Laichkraut i. e. S. (*Potamogeton pusillus*). Als an der Wasseroberfläche flutende Art kommt Vielwurzelige Teichlinse (*Spirodela polyrhiza*) vor.

Gefährdung durch Gewässerverlegung: Im Bereich der Probestelle in der Kleinen Wettern bei Strohdreich ist eine Verlegung auf einer Länge von 405 m geplant. Hierdurch werden die hier vorkommenden Makrophyten im Bauabschnitt geräumt werden. Die Auswirkungen durch die Grabenverlegung sind denen einer Grabenräumung vergleichbar und es wird davon ausgegangen, dass eine Wiederbesiedlung aus angrenzenden Gewässerabschnitten kurzfristig erfolgt. Die Gräben unterliegen in regelmäßigen Abständen einer laufenden und intensiven Gewässerunterhaltung durch den Sielverband.

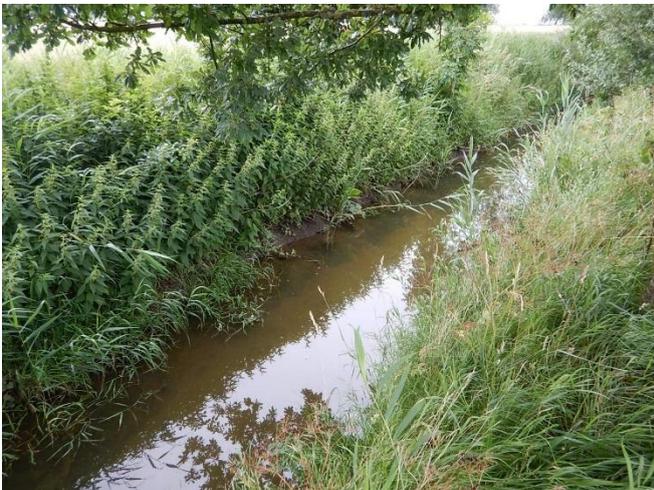
Abbildung 4: Kleine Wettern bei Fielhöhe (2)

Die Kleine Wettern ist ein Seitengraben zur Langenhalsener Wettern, zu der eine Verbindung durch einen verrohrten Übergang besteht. Der Graben ist durch angrenzenden Gehölzbewuchs beschattet.

Im Bereich einer Kurve sind auf einer Länge von ca. 20 m Steine zur Uferbefestigung eingebracht. Weiterhin finden sich Reste von Holzfaschinen.

Mit insgesamt 5 nachgewiesenen Arten wurde hier die höchste Artenzahl im Untersuchungsraum erfasst. Allerdings handelt es sich nur bei zwei der 5 Arten um submerse Makrophyten, dazu kommen zwei Arten Wasserlinsen und ein Wassermoos. Insgesamt ist die Besiedlung mit lediglich ca. 5 % Gesamtdeckung eher spärlich. Am häufigsten wurden Teichfaden (*Zannichellia palustris*) und Raues Hornblatt (*Ceratophyllum demersum* ssp. *demersum*) nachgewiesen. Etwas seltener die beiden flutenden Arten Kleine Wasserlinse (*Lemna minor*) und Vielwurzelige Teichlinse (*Spirodela polyrhiza*) und selten an Wurzeln und Steinen das weit verbreitete Wassermoos *Leptodictium riparium*.

Der Graben wurde nach Angaben des Wasser- und Bodenverbandes 2015 zuletzt geräumt. Die 5 nachgewiesenen Arten haben sich demnach innerhalb einer Frühjahr-/ Sommerperiode wieder angesiedelt.

Gefährdung durch temporäre Verrohrung: Im Bereich der Kleinen Wettern bei Fielhöhe ist für die Zeit der Baumaßnahmen eine kurze Verrohrung (Überfahrt, DN 800) geplant. In diesem Bereich kommt es zu einer Beeinträchtigung der Makrophytenvegetation. Nach Rückbau der Verrohrung wird sich die Vegetation schnell wiederbesiedeln. Da durch die Verrohrung die Durchgängigkeit nicht eingeschränkt wird, sind keine relevanten Auswirkungen auf das Makrozoobenthos der Kleinen Wettern zu erwarten. Es besteht durch die ständige Durchgängigkeit während der temporären Verrohrung ein Wiederbesiedlungspotenzial aus angrenzenden Gewässerabschnitten.

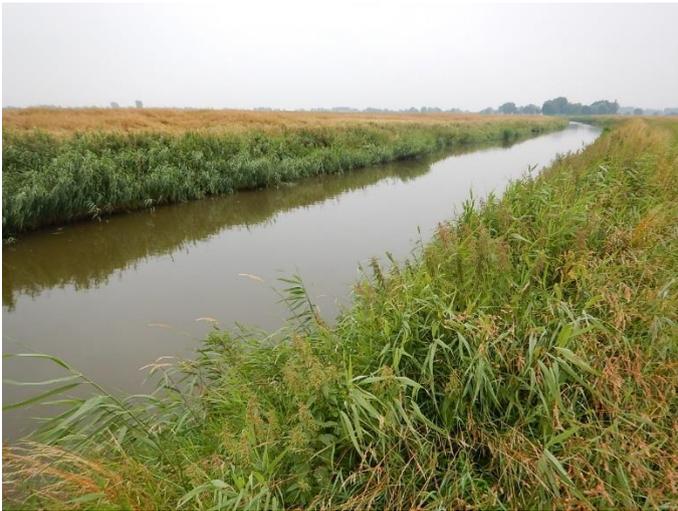
Abbildung 5: Langenhalsener Wettern (3)

Im Bereich der Probestelle 3 konnten bei der Makrophytenuntersuchung 2016 keine Makrophyten festgestellt werden. Bei der Erfassung des Makrozoobenthos wurden spärliche Bestände mit geringer Deckung festgestellt.

Das Gewässer hat eine Breite von ca. 15 m und ist über 1 m tief. Das Wasser war zum Zeitpunkt der Erfassung sehr stark getrübt, ein möglicher Grund für die fehlende Makrophytenbesiedlung. Nach Aussagen des Wasser- und Bodenverbandes wurde die Langenhalsener Wettern seit über 30 Jahren aufgrund der fehlenden Besiedlung mit Wasserpflanzen nicht mehr geräumt.

Gefährdung durch Brückenbauwerk: Im Bereich der Messstelle soll die Langenhalsener Wettern von der geplanten Autobahn A 20 überquert werden. Während der Bauarbeiten ist hier mit Beeinträchtigungen außerhalb des Gewässerprofils zu rechnen. Das Gewässer bleibt hiervon unberührt.

Beschattung: Eine weitere Gefährdung ergibt sich aus der Beschattung durch das Brückenbauwerk. Hier ist davon auszugehen, dass in den zentralen Bereichen unter der Brücke keine Makrophyten mehr wachsen können. Eine Gefährdung der Population im Gewässersystem ist jedoch nicht gegeben, da eine Ausbreitung unter der Brücke weiterhin möglich sein wird.

Einleitung von Chlorid-belasteten Straßenwässern: In der Langenhalsener Wettern konnten in 2016 keine Makrophyten festgestellt werden. Da jedoch alle im Gebiet nachgewiesenen Wasserpflanzenarten eine vergleichsweise hohe Toleranz gegenüber Salzbelastungen aufweisen (Haloklassen 5 & 6) und der Einsatz von Streusalz im Winter, also außerhalb der Wachstumszeit stattfindet, sind negative Auswirkungen nicht zu erwarten.

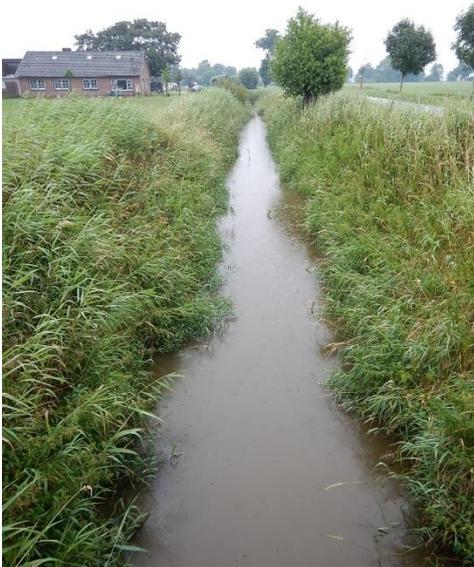
Abbildung 6: Probestelle 4

In der Kehrwegwettern, einem tief eingeschnittenen Graben mit schlammigem Grund und starker Trübung, wurden im Sommer 2016 keine submersen Wasserpflanzen nachgewiesen. Lediglich Kleine Wasserlinse (*Lemna minor*) kam in geringer Deckung zwischen Schilfhalmern am Ufer vor.

Gefährdung durch Brückenbauwerk: Im Bereich der Untersuchungsstation wird ein neues Brückenbauwerk im Zuge eines Wirtschafts-/ Rettungsweges errichtet. Während der Bauarbeiten ist nicht mit Beeinträchtigungen im Gewässerprofil zu rechnen, da die Baumaßnahmen außerhalb des Gewässerprofils stattfinden. Während der Bauarbeiten ist nur lokal mit Beeinträchtigungen im Uferbereich außerhalb des Gewässers zu rechnen. Diese Beeinträchtigungen werden aber aufgrund ihrer Lage außerhalb des Gewässers für die Makrophyten als nicht relevant angesehen.

Beschattung: Eine weitere Gefährdung ergibt sich aus der Beschattung durch das Brückenbauwerk. Hier ist davon auszugehen, dass in den zentralen Bereichen unter der Brücke keine Makrophyten mehr wachsen können. Eine Gefährdung der Population im Gewässersystem ist jedoch nicht gegeben, da eine Ausbreitung unter der Brücke weiterhin möglich sein wird.

Einleitung von Chlorid-belasteten Straßenwässern: Da die Makrophytenbesiedlung der Kehrwegwettern Wettern sehr artenarm ist, die im Gebiet nachgewiesenen Wasserpflanzenarten eine vergleichsweise hohe Toleranz gegenüber Salzbelastungen aufweisen (Haloklassen 5 & 6), der Einsatz von Streusalz im Winter, also außerhalb der Wachstumszeit stattfindet, sind negative Auswirkungen nicht zu erwarten.

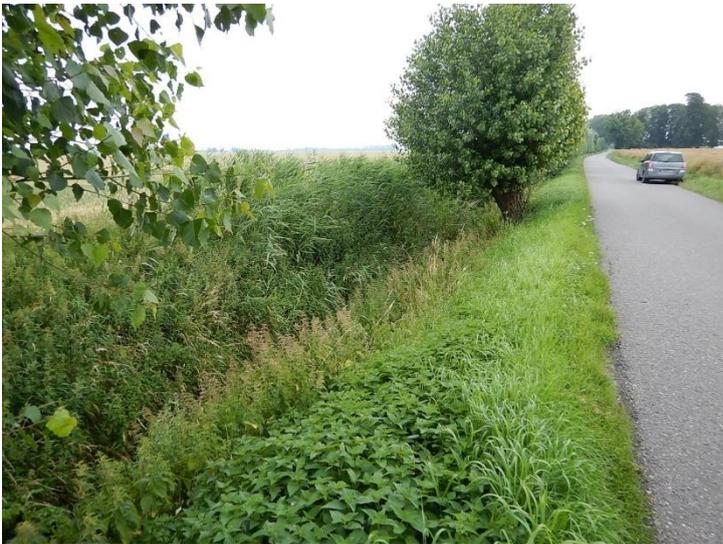
Abbildung 7: Probestelle 5

Der Deichreihewetter weiter südlich liegt an derselben Straße wie der Kehrwegwetter, ist ebenfalls tief eingeschnitten und weist einen schlammigen Grund sowie eine starke Trübung auf. Der Wasserstand ist mit unter 30 cm jedoch geringer und die Beschattung durch Kopfweiden am Ufer etwas höher.

Auch hier wurden im Sommer 2016 keine submersen Wasserpflanzen nachgewiesen. Lediglich Kleine Wasserlinse (*Lemna minor*) kam in geringer Deckung zwischen Schilfhalmern am Ufer vor.

Temporäre Verrohrung: Für den Bereich der Untersuchungsstation ist eine sehr kurze Verrohrung (Überfahrt, DN 1.000) als Baustellenzufahrt vorgesehen. Der aktuelle schlechte Zustand der Makrophyten/ Wasserpflanzen wird sich durch diesen punktuellen Eingriff nicht verschlechtern, da diese Maßnahme zeitlich begrenzt ist, eine Ausbreitung auch im Zuge der temporären Verrohrung DN 1.000 möglich ist und ein Wiederbesiedlungspotenzial aus angrenzenden Gewässerabschnitten besteht.

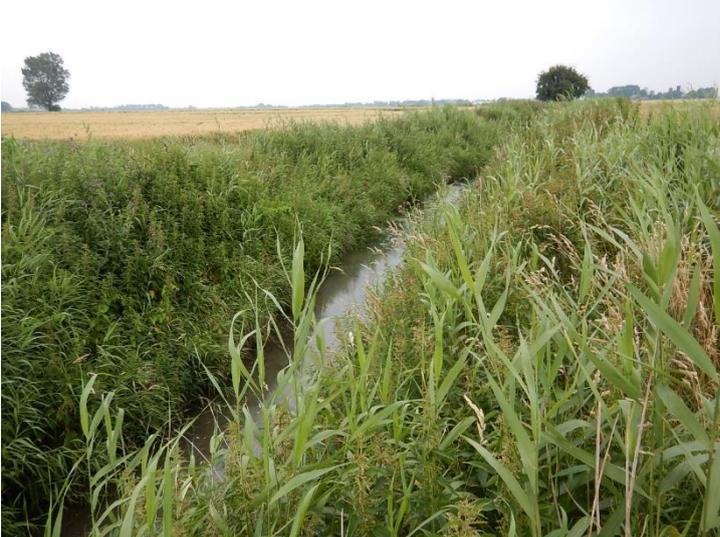
Abbildung 8: Landwegwettern Süd (6)

Der zwischen Getreideäckern liegende Landwegwettern verläuft tief eingeschnitten. Seine Böschungen sind mit Schilf bewachsen. Submerse Vegetation ist nicht vorhanden. Lediglich die auf der Oberfläche treibenden Arten Kleine Wasserlinse (*Lemna minor*) und Vielwurzelige Teichlinse (*Spirodela polyrhiza*) wurden in geringer Anzahl nachgewiesen.

Bei der Beprobung wurde ein Bakterienfilm auf der Oberfläche festgestellt, das Gewässer machte einen trophisch stark belasteten Eindruck

Gefährdung durch Gewässerverlegung: Im Bereich der Probestelle in der Landwegwettern ist eine Verlegung auf einer Länge von 85 m geplant. Dieser Eingriff wird zwar Teile der Wasservegetation vernichten. Hier wurden jedoch ausschließlich frei im Wasser treibende Wasserlinsen nachgewiesen, so dass hier eine schnelle Wiederbesiedlung erfolgen wird. Der Eingriff ist wie eine regelmäßige Gewässerunterhaltung zu bewerten. Die Gräben unterliegen in regelmäßigen Abständen einer laufenden und intensiven Gewässerunterhaltung durch den Sielverband.

Einleitung von Chlorid-belasteten Straßenwässern: In der Landwegwettern konnten in 2016 keine Makrophyten festgestellt werden. Daher ist hier keine Gefährdung von Beständen gegeben. Da alle im Gebiet nachgewiesenen Wasserpflanzenarten eine vergleichsweise hohe Toleranz gegenüber Salzbelastungen aufweisen (Haloklassen 5 & 6) und der Einsatz von Streusalz im Winter, also außerhalb der Wachstumszeit stattfindet, kommt es auch nicht zu einer Einschränkung einer möglichen Wiederbesiedlung aus anderen Gewässerabschnitten.
