**Ausbau der Bundesstraße Nr. 5 (B5) Dreistreifigkeit Tönning- Husum , 3. Bauabschnitt (BA) Reimersbude - Platenhörn (Bau-km 0+093-3+110) und 4. Bauabschnitt (BA) Platenhörn – Husum (Bau-km 9+480 – 14+469)**

**Erfassung des Makrozoobenthos  
und der Großmuscheln**

**Muxall, März 2020**

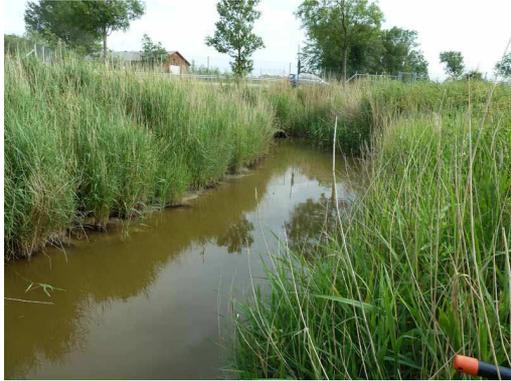
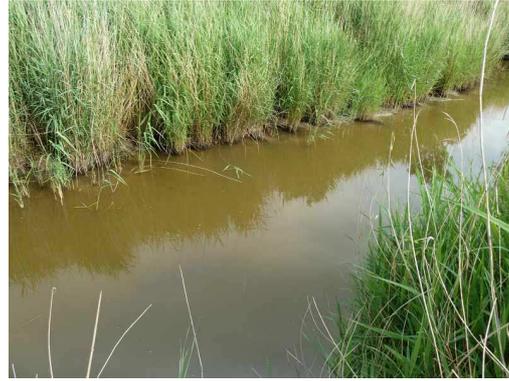
Abbildung 3: Station 1-1 am Büttel-Sielzug

Der Büttel-Sielzug ist im Bereich der B5 ca. 6 m breit und 0,5 m tief. Der Boden besteht aus Lehmschlamm; Faulschlamm wurde nicht festgestellt. Es wurden keine submersen Makrophyten festgestellt. Die Ufer werden von Röhricht bewachsen, dem sich auf der Böschungsoberkante eine Hochstaudenflur anschließt. Die Probennahme erfolgte östlich der B5.

Die gemessene Leitfähigkeit von 1474  $\mu\text{S}/\text{cm}$  bewegt sich im Rahmen entsprechender Gewässer in der Region.

Abbildung 4: Station 1-1, Uferpartie

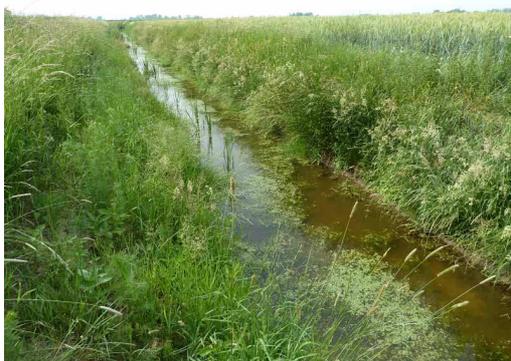
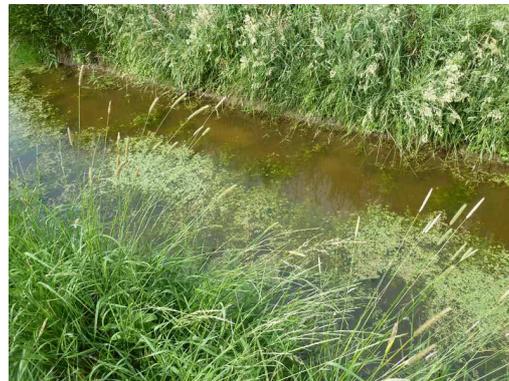
Abbildung 5: Station 1-2 am Riesbüll-Sielzug

Der Riesbüll-Sielzug ist im Bereich der B 5 noch ein relativ schmaler (2,5 m) und seichter (0,4 m) Graben mit hohen und sehr steilen Böschungen. Die Sohle wird durch hellen Lehmschlamm gebildet, unter dem Klei liegt. Der Graben machte zum Zeitpunkt der Probenahme den Eindruck, dass im Vorjahr eine Räumung stattgefunden hat. Die Makrophyten haben sich aber wieder stark entwickelt und zeigten im Juni 2019 eine Deckung von ca. 70%. Die Uferböschungen werden von Hochstauden bewachsen. Die Probennahme erfolgte westlich der B 5.

Abbildung 6: Station 1-2, Uferpartie

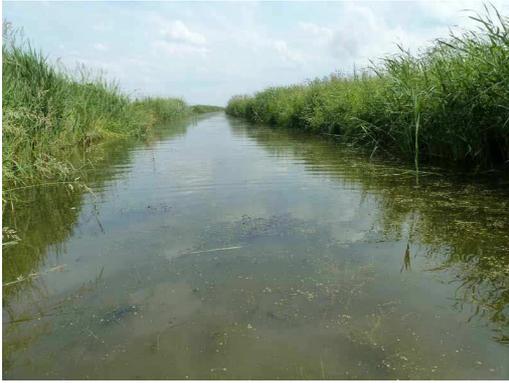
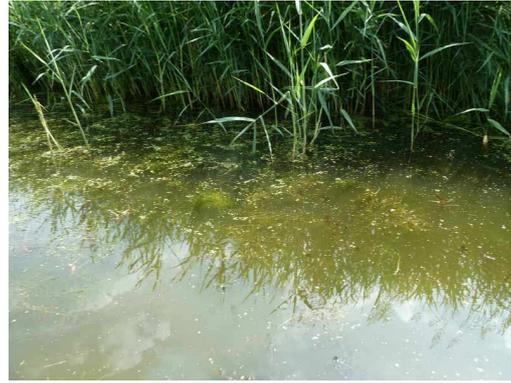
Abbildung 7: Station 1-3 Dingsbüll-Sielzug

Der Dingsbüll-Sielzug ist ca. 6 m breit und 0,5 m tief. Der Schlamm liegt in einer sehr dicken Auflage auf dem Untergrund auf, ist aber zumindest in den oberflächennahen Teil durchoxidiert. Am Ufer tritt der Kleiboden zutage. Trotz der deutlichen Wassertrübung sind Unterwasserpflanzen (submerse Makrophyten) stark entwickelt und erreichten zur Zeit der Probenahme eine Deckung von ca. 90%. An den Ufern und auf der Böschung wächst ein dichtes Röhricht.

Die Leitfähigkeit war mit 673  $\mu\text{S}/\text{cm}$  zum Zeitpunkt der Probenahme für ein Marschgewässer ungewöhnlich niedrig, der pH-Wert von 9,3 dagegen extrem hoch. Die Probenahme erfolgte östlich der B5.

Abbildung 8: Station 1-3, Uferpartie

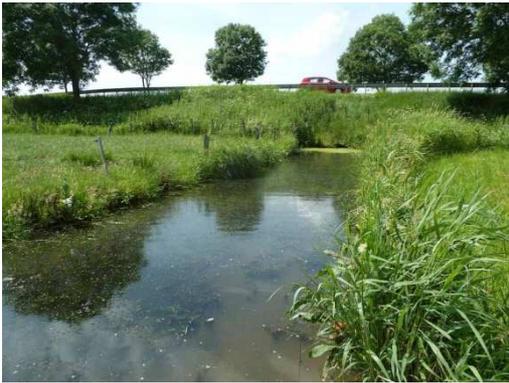
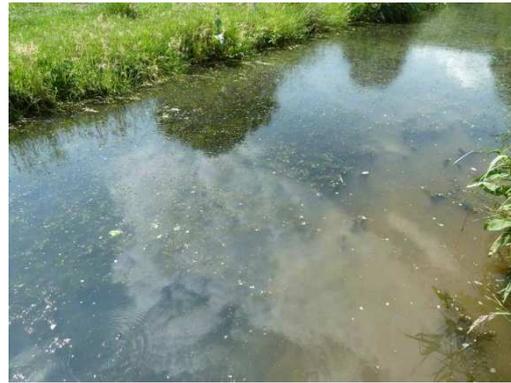
Abbildung 9: Station 1-4 Vosskuhlen-Sielzug mit dem Straßendamm der B5 im Hintergrund

Dieser ca. 4 m breite Graben fällt durch seine geringe Einsenkung in die Umgebung auf. Der Boden des ca. 0,5 m tiefen Gewässers besteht aus tiefgründigem Schlamm, am Ufer aus Klei. Die Deckung der submersen Makrophyten ist mit ca. 90% sehr hoch. Die Ufer werden beweidet bzw. wurden gemäht, so dass die Böschung mit Wiesenpflanzen bewachsen ist. Der gemessene pH-Wert ist mit 8,8 sehr hoch, wohingegen der Leitfähigkeitswert von 1377  $\mu\text{S}/\text{cm}$  als normal für Marschgewässer einzuschätzen ist.

Abbildung 10: Station 1-4, Detail

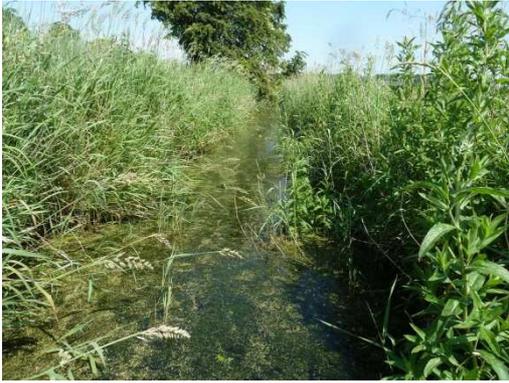
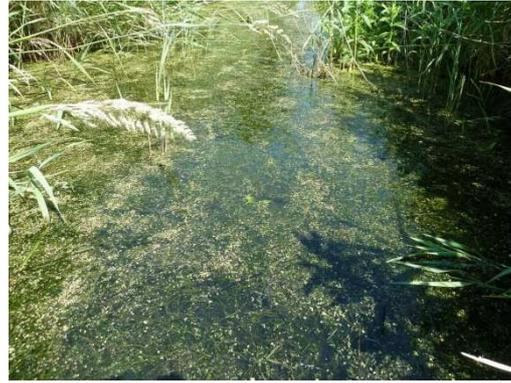
Abbildung 11: Station 1-5, Zuggraben 73

Die Station 1-5 befindet sich an einem ca. 2 m breiten und 0,3 m tiefen Graben, der direkt am Böschungsfuß der Bundesstraße 5 liegt. Die Einsenkung gegenüber dem angrenzenden Grünland ist gering. Die Beimischung von Sand und sehr wenig Kies im Bodenschlamm ist eine Besonderheit dieses Grabens. Bei der Probenahme waren Faulgase wahrnehmbar. Der Graben ist komplett mit fadenförmigen submersen Makrophyten bewachsen. Die Ufer werden von Röhricht bzw. Hochstauden bewachsen.

Der gemessene Wert der Leitfähigkeit war mit 2060  $\mu\text{S}/\text{cm}$  der höchste aller 2019 untersuchten MZB-Untersuchungsstationen.

Abbildung 12: Station 1-5, Detail

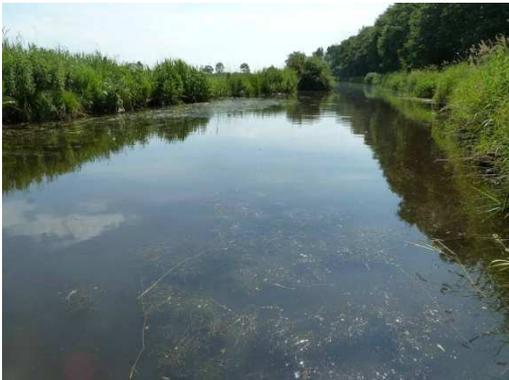
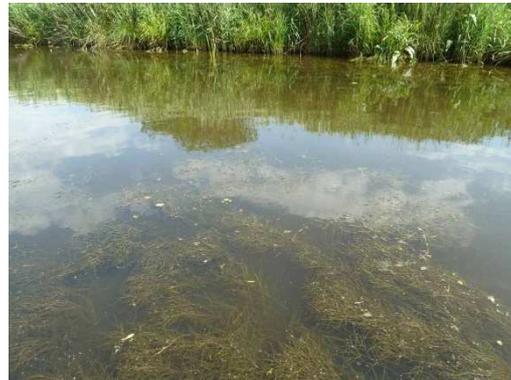
Abbildung 13: Station 1-6 am Großer Sielzug

Die Station 1-6 befindet sich östlich der B5 im Großen Sielzug (Darrigsbüller Sielzug). Dieser ist hier ca. 12 m breit und über 1 m tief. Der Gewässerboden besteht tiefgründig aus Schlamm. Der Bewuchs mit Wasserpflanzen war zum Zeitpunkt der Probenahme mit ca. 10% gering. Die Ufer werden von Schilf bewachsen, dem sich auf der Böschung eine Hochstaudenflur anschließt.

Die gemessene Leitfähigkeit von 475  $\mu\text{S}/\text{cm}$  ist für ein Marschgewässer als niedrig einzustufen.

Die Wassertiefe und die dicke Schlammschicht machen den Sielzug nicht durchwatbar, so dass die Probenahme nur ufernah (Südufer) durchgeführt werden konnte. Wegen der Einförmigkeit der Ufer und der fehlenden Differenzierung aufgrund fehlender Strömungswirkung schränkt die Vorgehensweise die Aussagekraft der Probe nicht ein (siehe auch Methodenbeschreibung).

Abbildung 14: Station 1-6, Detail

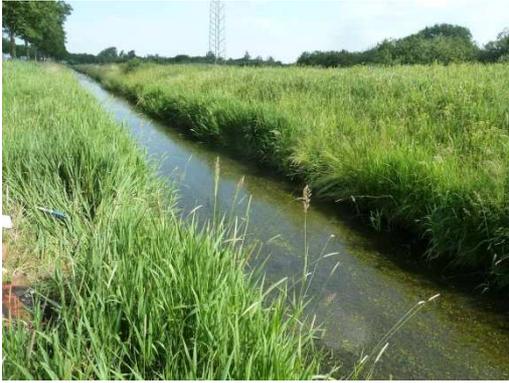
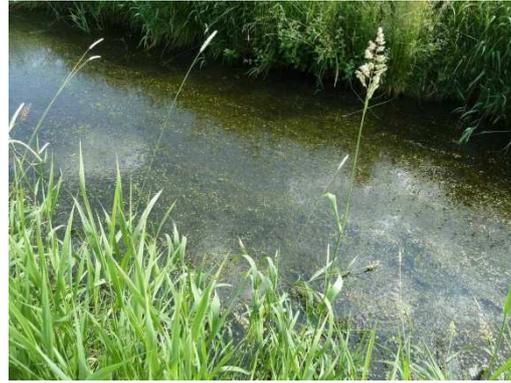
Abbildung 15: Station 1-7, Binnenmilder Sielzug

Die Station 1-7 befindet sich am Binnenmilder Sielzug, der ca. 4 m breit und 0,5 m tief ist. Der Graben ist sehr stark in die Umgebung eingesenkt worden und weist steile und hohe Böschungen auf, die mit einer Mischung aus Röhrichtpflanzen und nitrophilen Hochstauden bewachsen sind. Der Gewässerboden besteht aus Schlamm, auf dem flächendeckend Wasserpflanzen wachsen. Faulgase wurden bei der Probenahme nicht wahrgenommen.

Die Leitfähigkeit war mit 550  $\mu\text{S}/\text{cm}$  zum Zeitpunkt der Probenahme für ein Marschgewässer eher niedrig.

Abbildung 16: Station 1-7, Detail
