Projekt:  
B5, Dreistreifigkeit Tönning - Husum  
1. BA Tönning - Rothenspieker

Darstellung:  
Bodenprofile  
Asphalt und Straßenoberbau  
Chemische Analysen

Dokumentation der Bohrkernentnahme

Entnahmedatum: 23. Juli 2010

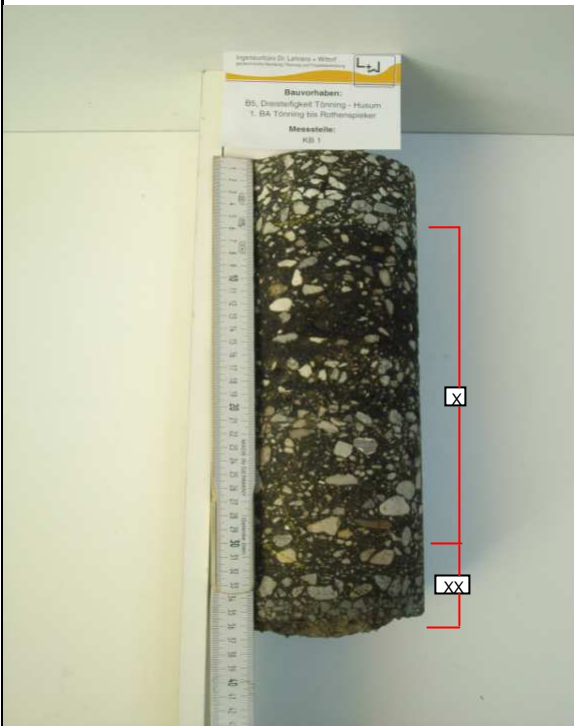
**Bohrkern: KB 1**

Auswertung:	
<b>Gesamtstärke:</b>	37,0 cm
Legende Sprühtest	
<b>X</b>	gesamter Kern weist eine leicht gelbliche Verfärbung auf
<b>XX</b>	bräunliche Schichtverfärbung
<b>XXX</b>	bräunlicher Schichtenverbund
Bemerkung:	
<u>PAK-Untersuchung KB 1:</u>	
- 27,5 - 31,5 cm (Anlage 2.2, Blatt 2)	
- 31,5 - 37,0 cm (Anlage 2.2, Blatt 2)

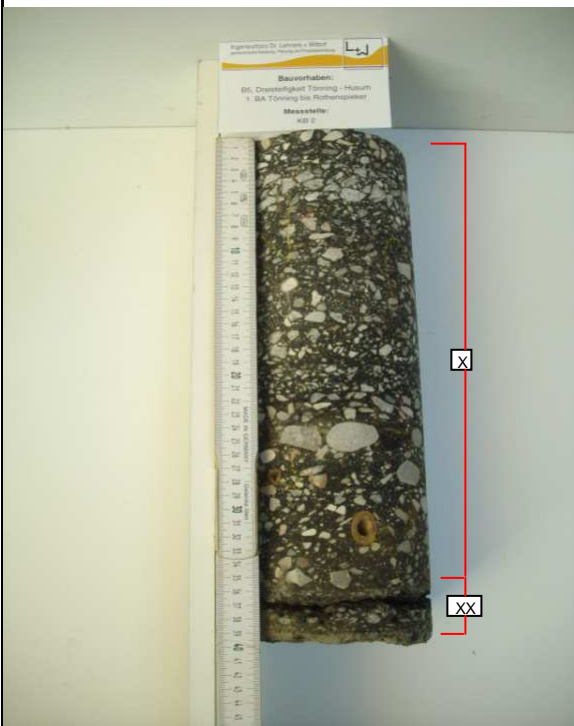
**Bohrkern: KB 2**

Auswertung:	
<b>Gesamtstärke:</b>	41,0 cm
Legende Sprühtest	
<b>X</b>	gesamter Kern weist eine leicht gelbliche Verfärbung auf
<b>XX</b>	bräunliche Schichtverfärbung
<b>XXX</b>	bräunlicher Schichtenverbund
Bemerkung:	
keine PAK-Untersuchung durchgeführt

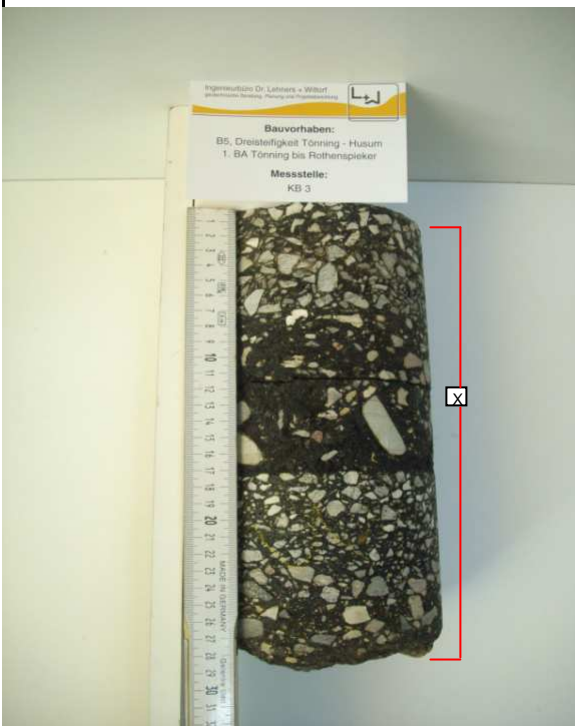
**Bohrkern: KB 3**

Auswertung:	
<b>Gesamtstärke:</b>	29,0 cm
Legende Sprühtest	
<b>X</b>	gesamter Kern weist eine leicht gelbliche Verfärbung auf
<b>XX</b>	bräunliche Schichtverfärbung
<b>XXX</b>	bräunlicher Schichtenverbund
Bemerkung:	
<u>PAK-Untersuchung KB 3:</u>	
- 19,0 - 24,0 cm (Anlage 2.2, Blatt 2)	
- 24,0 - 29,0 cm (Anlage 2.2, Blatt 2)

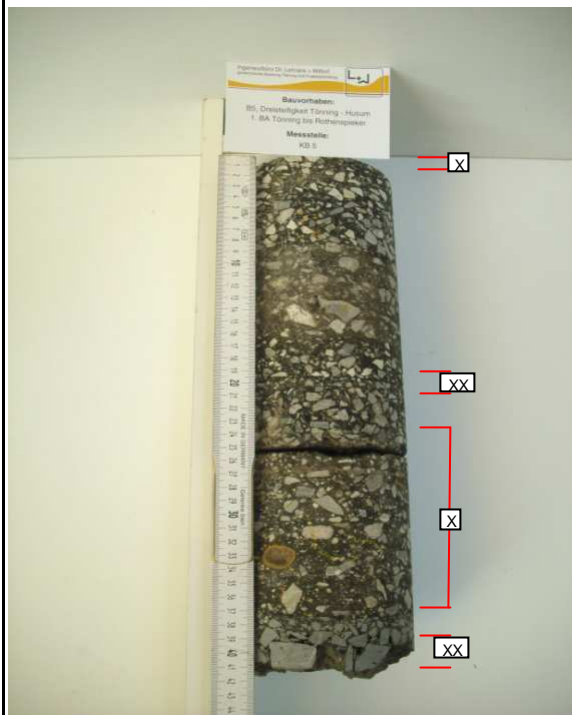
**Bohrkern: KB 5**

<b>Gesamtstärke:</b>	42,0 cm
----------------------	---------

PAK-Untersuchung KB 5:

- 32,0 - 37,0 cm (Anlage 2.2, Blatt 3)

- 37,0 - 42,0 cm (Anlage 2.2, Blatt 3)

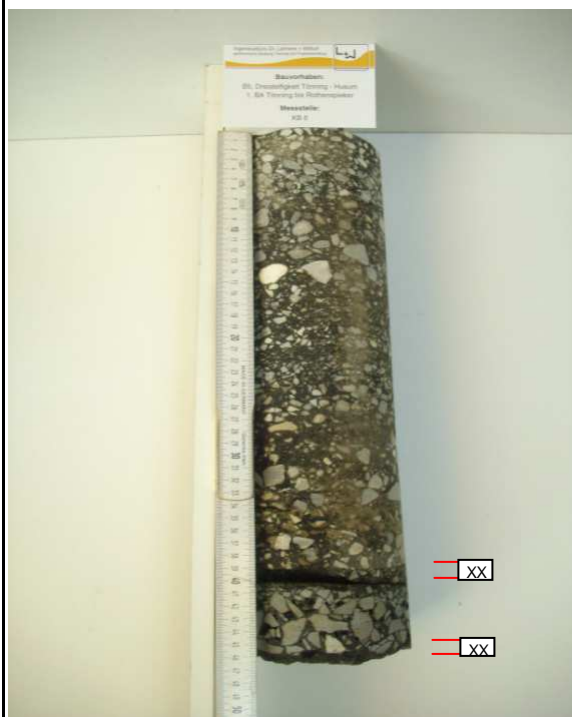
**Bohrkern: KB 6**

<b>Gesamtstärke:</b>	47,0 cm
----------------------	---------

PAK-Untersuchung KB 6:

- 34,0 - 39,0 cm (Anlage 2.2, Blatt 3)

- 39,0 - 47,0 cm (Anlage 2.2, Blatt 3)

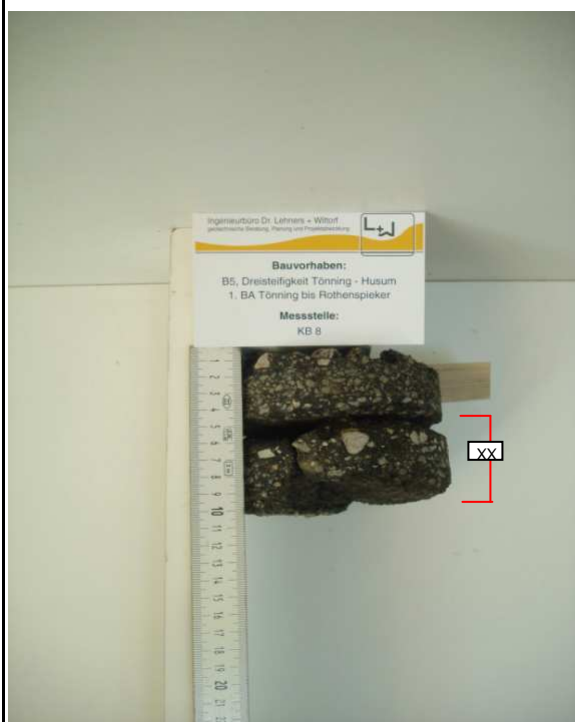
**Bohrkern: KB 8**

Auswertung:	
<b>Gesamtstärke:</b>	10,0 cm
Legende Sprühtest	
<b>X</b>	gesamter Kern weist eine leicht gelbliche Verfärbung auf
<b>XX</b>	bräunliche Schichtverfärbung
<b>XXX</b>	bräunlicher Schichtenverbund
Bemerkung:	
<u>PAK-Untersuchung KB 8:</u>	
- 0,0 - 4,0 cm (Anlage 2.2, Blatt 4)	
- 4,0 - 10,0 cm (Anlage 2.2, Blatt 4)

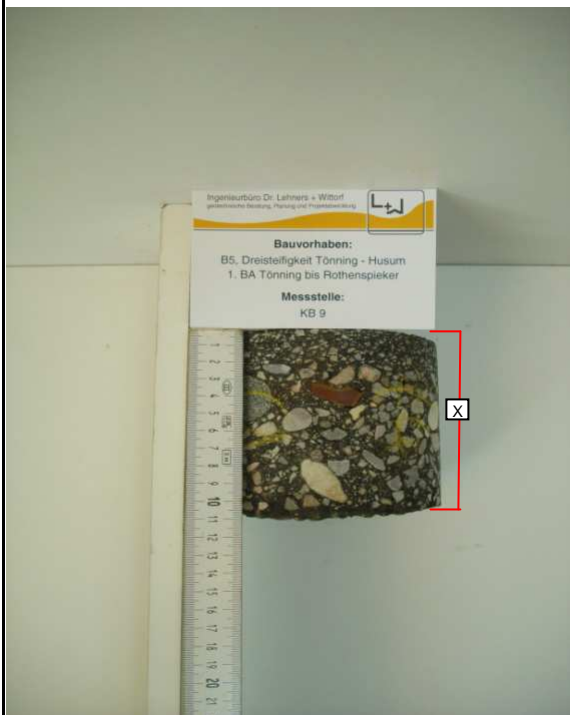
**Bohrkern: KB 9 (Gehweg/Radweg)**

Auswertung:	
<b>Gesamtstärke:</b>	10,5 cm
Legende Sprühtest	
<b>X</b>	gesamter Kern weist eine leicht gelbliche Verfärbung auf
<b>XX</b>	bräunliche Schichtverfärbung
<b>XXX</b>	bräunlicher Schichtenverbund
Bemerkung:	
<p><u>PAK-Untersuchung KB 9:</u></p> <ul style="list-style-type: none"> <li>- 4,5 - 7,5 cm (Anlage 2.2, Blatt 5)</li> <li>- 7,5 - 10,5 cm (Anlage 2.2, Blatt 5)</li> </ul>

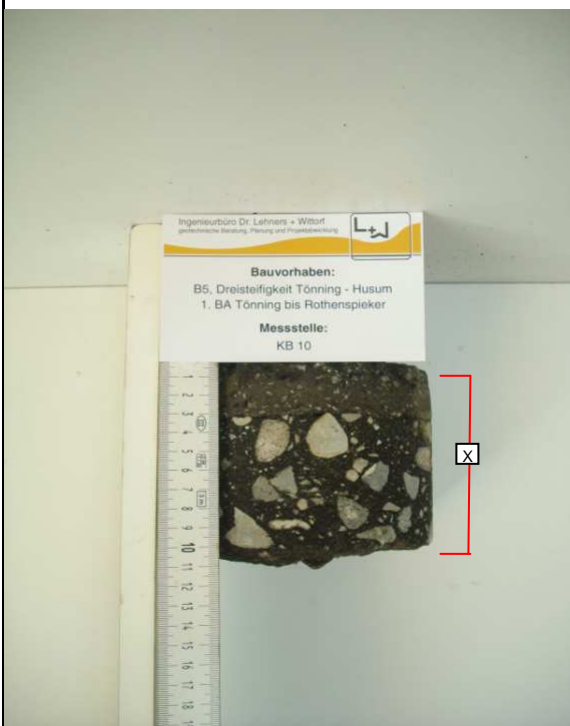
**Bohrkern: KB 10 (Gehweg/Radweg)**

Auswertung:	
<b>Gesamtstärke:</b>	11,0 cm
Legende Sprühtest	
<b>X</b>	gesamter Kern weist eine leicht gelbliche Verfärbung auf
<b>XX</b>	bräunliche Schichtverfärbung
<b>XXX</b>	bräunlicher Schichtenverbund
Bemerkung:	
keine PAK-Untersuchung durchgeführt
