Nord-Ost-Erweiterung Schwedenkai

Landschaftspflegerischer Begleitplan

vorgelegt von

ARGUMENT GmbH

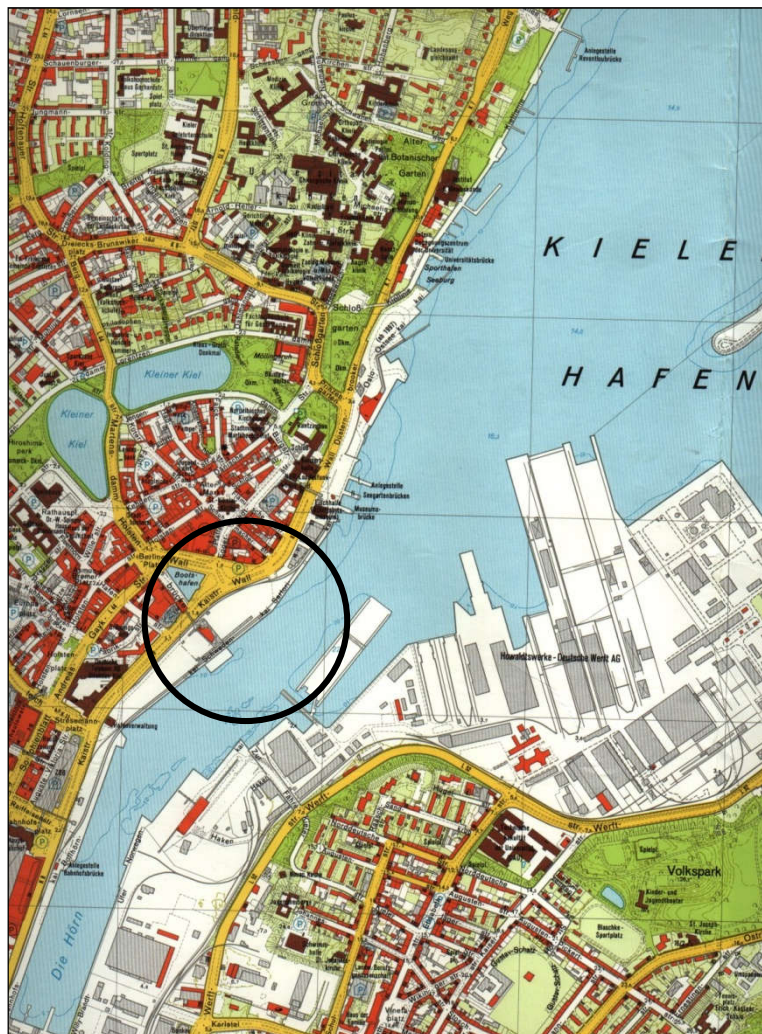
Abbildung 1: Lageskizze

Die Hafenanlagen des Schwedenkais liegen nahe dem Zentrum der Landeshauptstadt Kiel an der westlichen Uferseite der Kieler Förde im Bereich der Straßenzüge Kaistraße und Wall. Das Schiffahrtsmuseum im Norden und das ehemalige Verwaltungsgebäude im Süden begrenzen in etwa den Untersuchungsraum (siehe Abbildung1). Der Schwedenkai ist eine wichtige Drehscheibe für den internationalen Transitverkehr über Kiel nach Westschweden. Das Terminal entspricht den internationalen Sicherheitsstandards und ist ISPS-zertifiziert. Er hat 3 Liegeplätze mit Wassertiefen von 8,2 bis 9,0 und zusammen ca. 725m Kailänge, davon 2 mit Ro/Ro-Rampen für die rollende Verladung von Gütern. Die Rampe an dem Liegeplatz 25 wird im Rahmen der geplanten Maßnahme rückgebaut, so dass für die Fährabfertigung nur die in 2010 neu hergestellte Rampe an Liegeplatz 24 (LP 24) genutzt wird.
