Feste Fehmarnbeltquerung - Planfeststellung

Wiederherstellung eines Riffes als
Kompensationsmaßnahme

Anlage 30.4

April 2016 - Hintergrundbericht
Erstellt von FEMO für Femern A/S

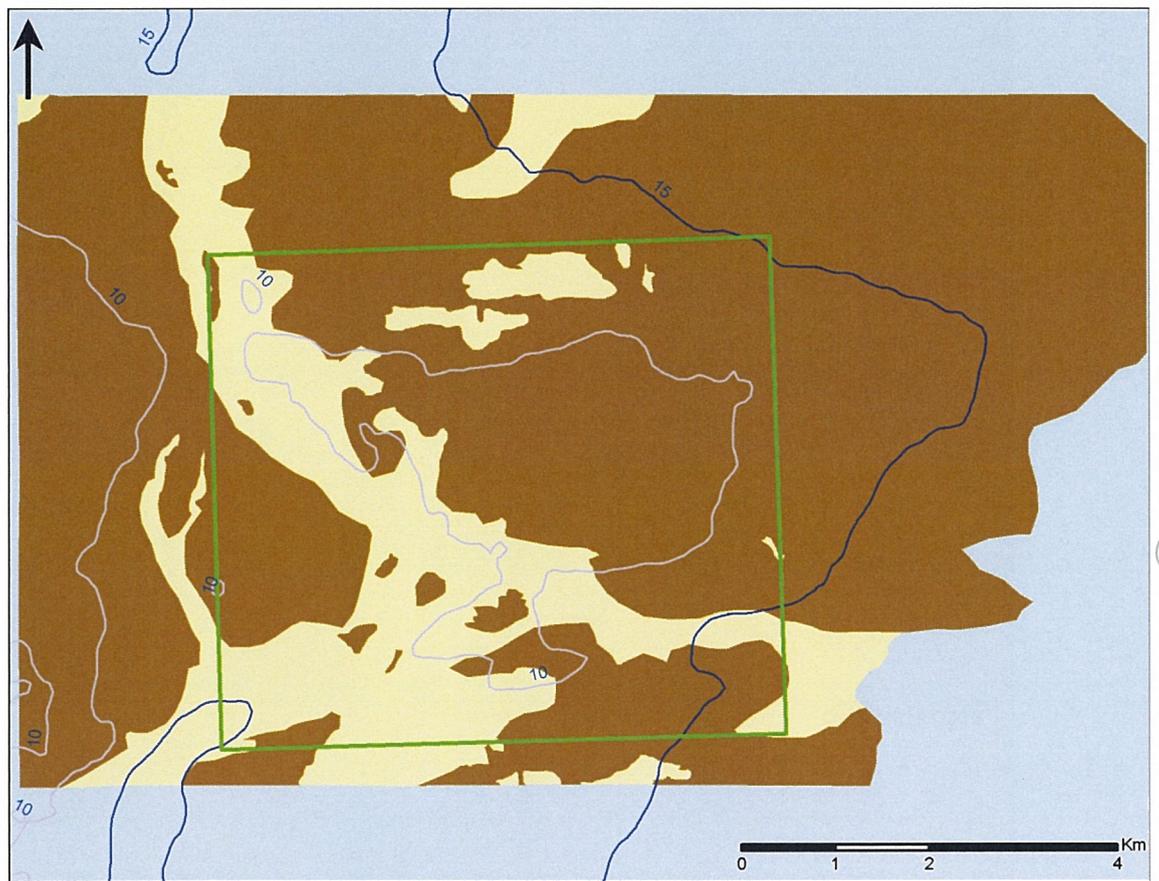
Abbildung 2-4 Lebensraumtypen der Sagas-Bank nach EU-FFH-Richtlinie. Angaben aus UVS, Anlage 15 der Planfeststellungsunterlagen, Band II A, Kapitel 3.8.3.3.

Die Sagas-Bank besteht aus einer großen Untiefe und weist zahlreiche Erhebungen aus Geröll und Steinblöcken (Riffe; Lebensraumtyp (LRT) 1170 der EU FFH-Richtlinie) sowie Sand und Kies (Sandbänke LRT 1110) auf (Abbildung 2-4; Angaben aus Anlage der UVS, 15 der Planfeststellungsunterlagen, Band II A, Kapitel 3.8.3.3, Abbildung 3-233 auf S. 463 sowie Abbildung 3-227 auf S. 452). Die Flächen sind heterogen über die Bank verteilt. Stein- und Sandgebiete sowie grobsandige und kiesige Bereiche wechseln sich in unregelmäßigen Mustern ab. Die Steine sind mit Miesmuscheln und Rotalgen bewachsen. Insgesamt kommen weit über 100 verschiedene Arten vor. Damit ist das Gebiet eines der am dichtesten besiedelten Biotope der Mecklenburger Bucht (Zettler et al., 2000). Unterhalb von 15 m ist das Benthos durch langlebige Muschelpopulationen gekennzeichnet, die durch immer wiederkehrende Sauerstoffdefizitsituationen im Bodenwasser dezimiert werden können bzw. insbesondere bei der Islandmuschel *Arctica islandica* zum langfristigen Rückgang geführt haben (Zettler et al., 2000).

In Abbildung 2-4 sind die Lebensraumtypen der Sagas-Bank dargestellt.

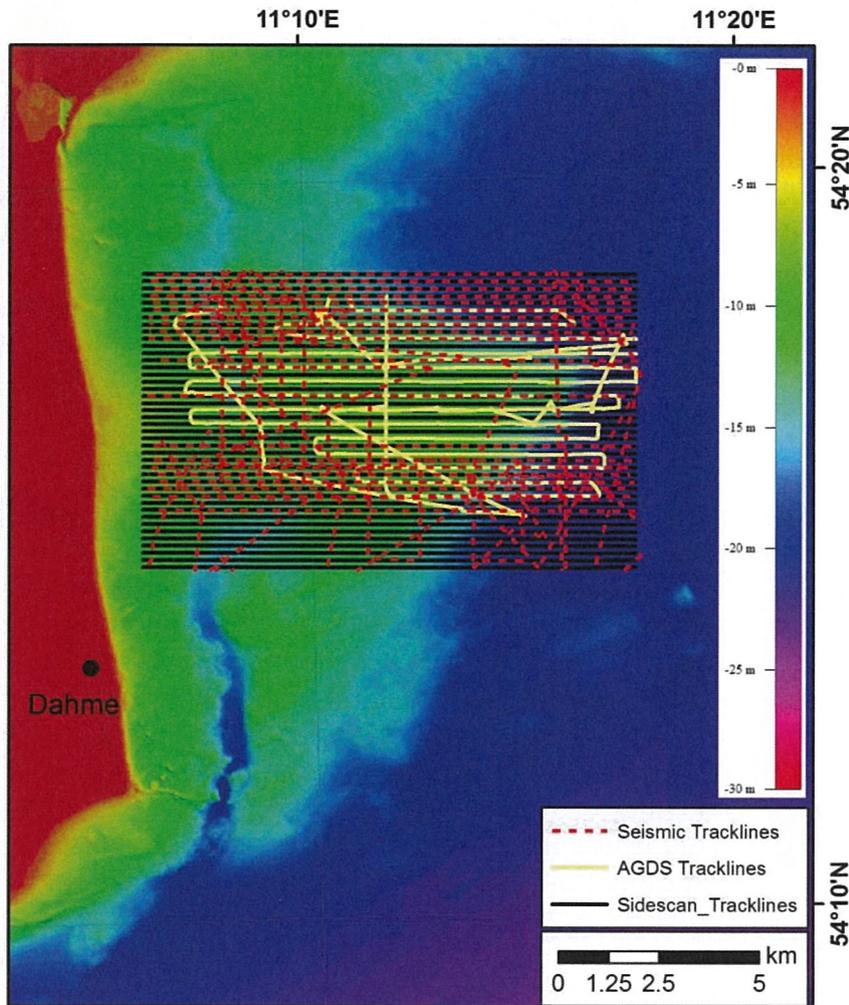
Abbildung 3-1 Profillinien der hydroakustischen Vermessung auf der Sagas-Bank. Quelle der Bathymetrie (BSH): <https://www.geoseaportal.de/gdi-bsh-portal/ui> (am 15.10.2015).

Die Profillinien der Seitensichtsonar-Kartierung, der seismischen Untersuchungen und der Seegrundklassifizierung sind in Abbildung 3-1 dargestellt.

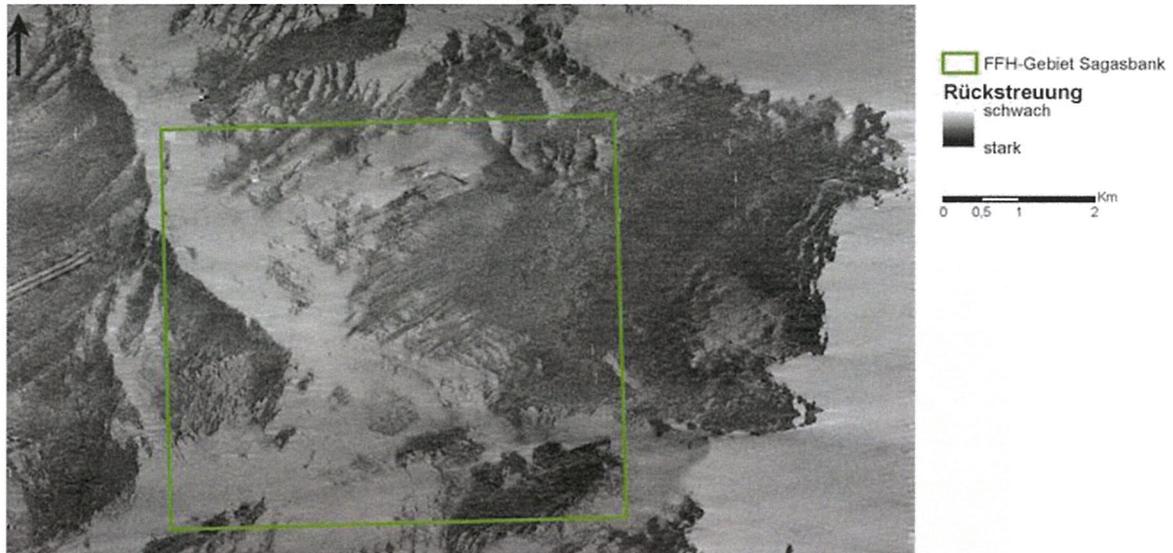
Abbildung 3-2 Kartierte Rückstreuintensitäten im Bereich der Sagas-Bank (Schwarzer et al., 2014a)

Abbildung 3-2 zeigt die Verteilung der Rückstreuintensitäten im Bereich der Sagas-Bank auf einer Fläche von etwa 90 km² (Schwarzer et al., 2014a). Die aus dem Sonar-Mosaik manuell erstellten Bereiche mit „Steine beobachtet“ und „keine Steine beobachtet“ sind in Abbildung 3-3 dargestellt. Steine kommen dabei etwa auf 60,5 km² des Untersuchungsgebiets vor und primär dort, wo hohe Rückstreuintensitäten, und/oder kleinräumige Wechsel von hoher und niedriger Rückstreuung zu sehen sind (fleckenhafte Verteilung). Es kommen

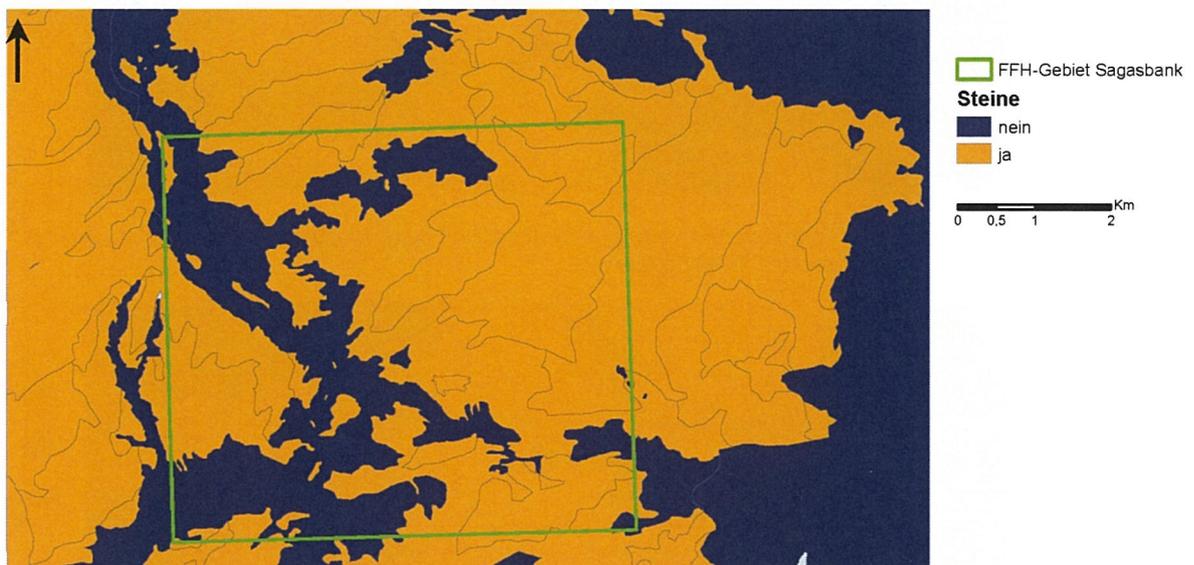
Abbildung 3-3 Segmente aus der Seitensichtsonarkartierung klassifiziert nach „Steine beobachtet“ und „keine Steine beobachtet“.

Die weiter vorgenommene Unterteilung in „keine Steinbedeckung“, „geringe Steinbedeckung“ und „hohe Steinbedeckung“ ist in Abbildung 3-4 dargestellt. Die Bereiche, in denen keine Steine beobachtet wurden, sind dieselben wie in Abbildung 3-3. Sie machen etwa 29,5 km² der kartierten Fläche aus. Die Klassifizierung in „geringe“ und „dichte“ Steinbedeckung zeigt, dass die Bereiche mit einem fleckenhaften Rückstreumuster geringere Steindichten (25 km²) aufweisen als die zusammenhängenden Bereiche mit hoher Rückstreuerung (35,5 km²). Dabei sind die geringeren Steindichten eher im westlichen Teil des untersuchten Gebiets zu finden und gehen dabei langsam in den steinfreien Bereich entlang der Rinne über. Besonders hohe Steindichten sind auf der zentralen Plattform und der exponierten Ostflanke zu finden.

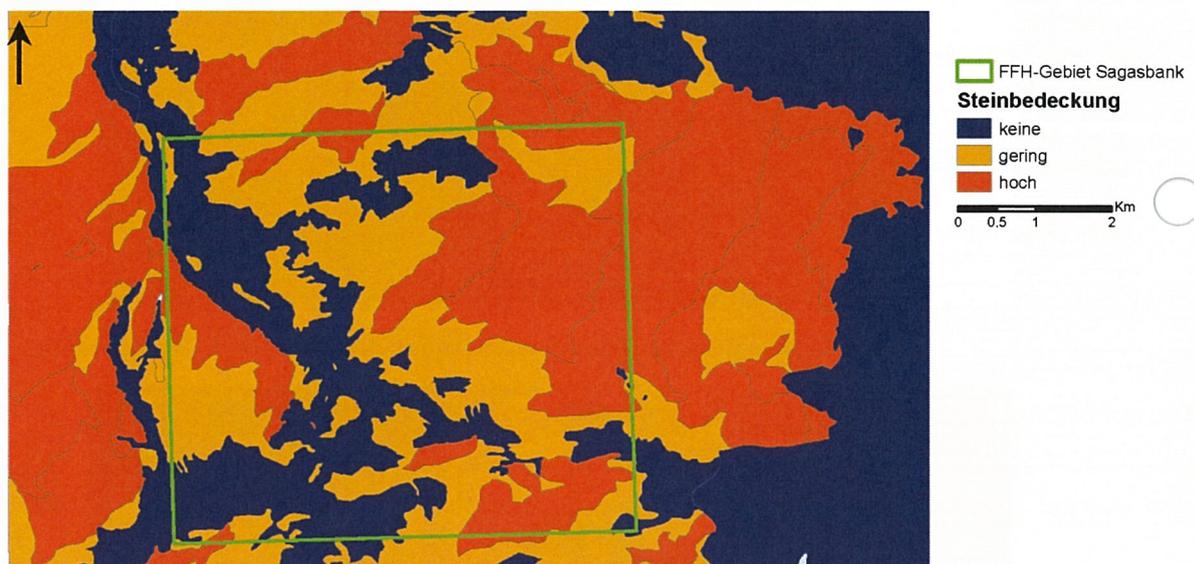
Abbildung 3-4 Verteilung der Steine (Abbildung 3-2) weiter unterteilt in Bereich mit „geringer“ und „dichter“ Steinbedeckung.

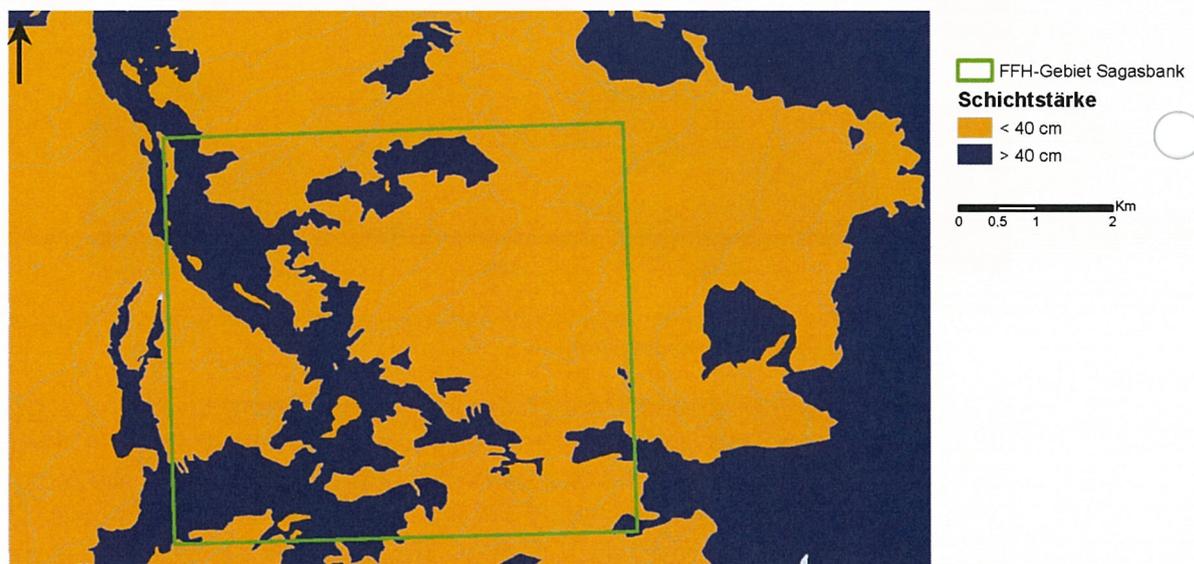
Abbildung 3-5 Klassifizierung des Sagas-Bank Untersuchungsgebietes nach den Mächtigkeiten an Weichsedimenten über der Basis eiszeitlicher Sedimente.

Basierend auf der Auswertung der seismischen Daten kann das Untersuchungsgebiet in Bezug auf die mittleren Mächtigkeiten der Lockersediment-Deckschichten klassifiziert werden, die über der substratbildenden Pleistozänoberfläche liegen (Abbildung 3-5). Feinsedimente mit Mächtigkeiten von deutlich mehr als 40 cm sind entlang der Rinnenstruktur im westlichen Teil der Sagas-Bank und im tiefen Becken der Mecklenburger Bucht (hier nicht abgebildet) zu finden. Ausnahmen sind hier wenige Bereiche mit mittleren Rückstreuintensitäten entlang der Plattform, wo die Mächtigkeiten von Sanden mehr als 40 cm erreichen.

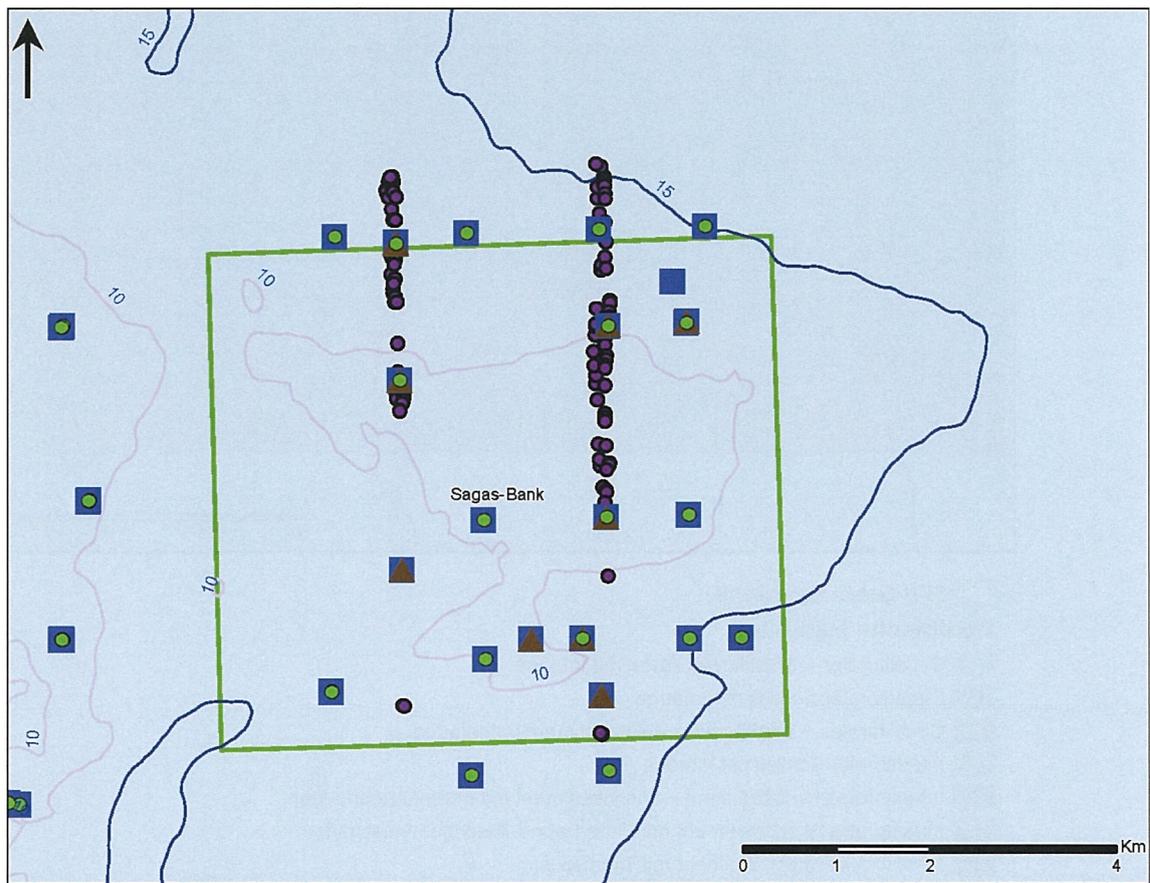
Biologische Daten

Abbildung 3-6 Lage der Stationen an denen auf der Sagas-Bank biologische Daten erhoben wurden.

Abbildung 3-6 zeigt die Lage der Stationen an denen Unterwasservideoaufnahmen, Greiferprobenahmen und Untersuchungen durch Taucher erfolgten. Diese biologischen Daten (marine benthische Fauna und Flora) wurden im Auftrag von Femern A/S erhoben und für die Auswahl der Kompensationsflächen ausgewertet.

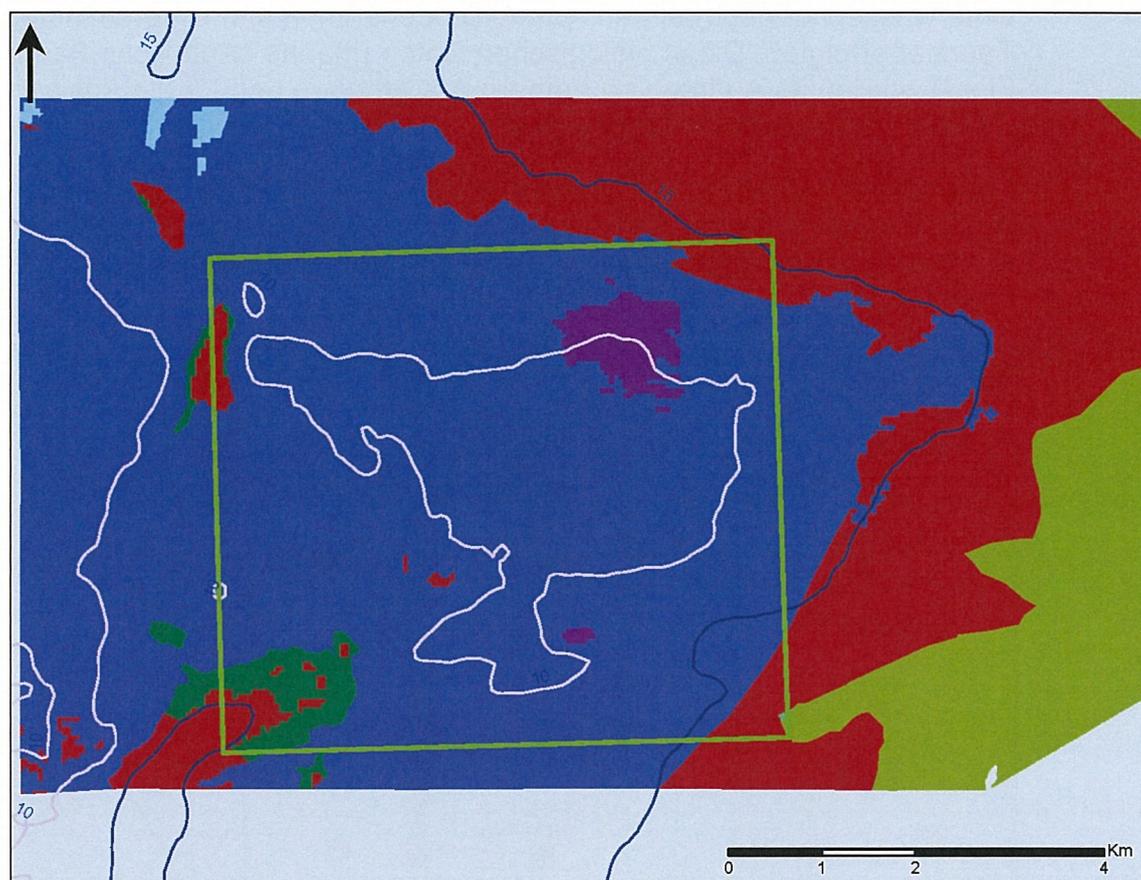
Abbildung 3-7 Benthische Habitate der Sagas-Bank angepasst an Tabelle 3-1 (aus Anlage 15 der Planfeststellungsunterlagen, UVS, Band II A, Kapitel 3.8.3.2, Abbildung 3-226, S. 450).

Durch die Auswertung der Daten konnten benthische Habitate (Abbildung 3-7) identifiziert und den FFH-Lebensraumtypen (LRT) zugeordnet werden (Abbildung 2-4). Eine ausführliche Erklärung, wie die Daten ausgewertet wurden, ist in Anlage 15 der Planfeststellungsunterlagen (UVS, Band II A, Kapitel 3.8.3.3 auf S. 450 ff. sowie in Kapitel 3.8.3.2 auf S. 445 ff.) dargestellt.

Die räumliche Verteilung der benthischen Habitate ist in Abbildung 3-7 dargestellt. In Abbildung 5-1 wurden den benthischen Habitaten die in Tabelle 3-1 dargestellten naturschutzfachlichen Werte zugeordnet und diese dargestellt.

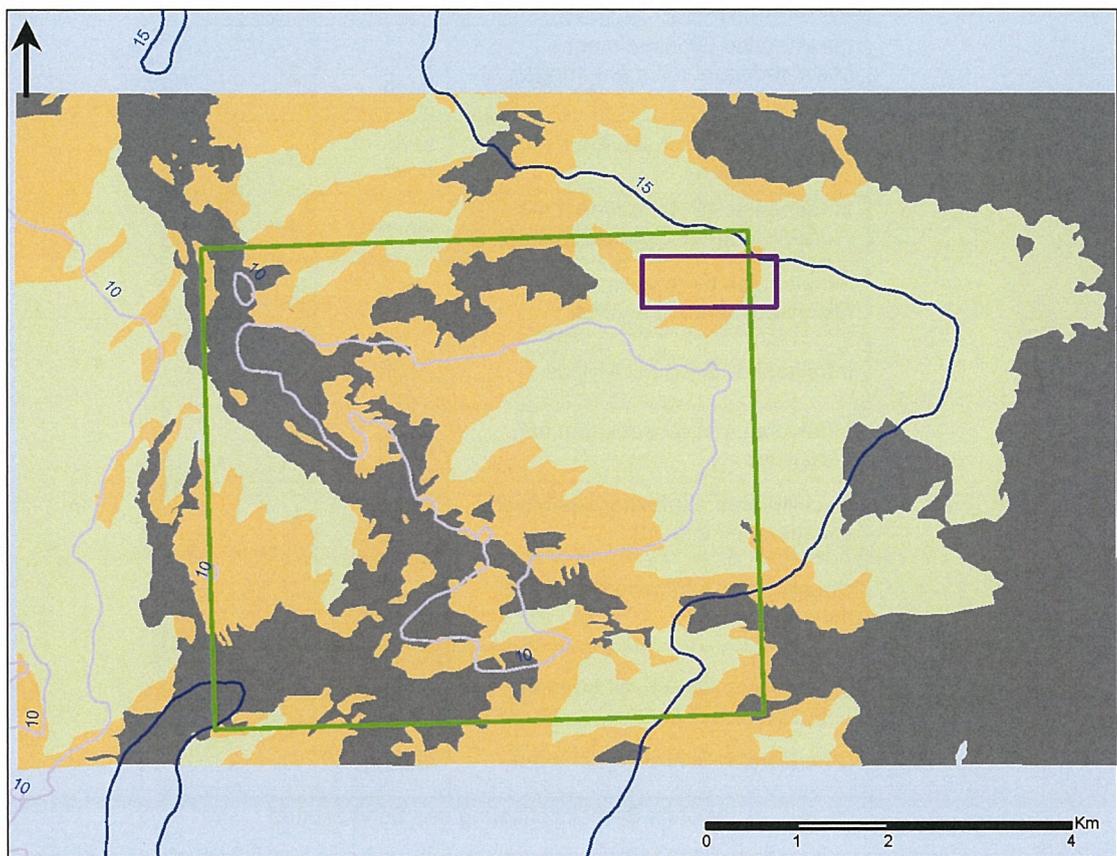
Abbildung 4-1 Nach dem Monitoring-Kennblatt „FFH-LRT Riffe“ geologisch klassifizierte Flächen der Sagas-Bank. Datengrundlage war eine geologische Kartierung für LLUR (Schwarzer et al., 2014a; Schwarzer & Diesing 2006). Das violette Quadrat markiert eine B-C-Fläche, die für die weitere Bewertung näher betrachtet wird.

Die zusammengeführten Informationen über die Verteilung der Steinbedeckung und der Sedimentmächtigkeiten für die geologische Einteilung im Monitoring-Kennblatt nach A sowie B-C und „nicht geeignet“ werden in Abbildung 4-1 gezeigt. Die Verteilung der Klassen zeigt eine große Ähnlichkeit mit der Karte der geschätzten Steinbedeckung (Abbildung 3-4). Es wurden auch Bereiche identifiziert, an denen trotz Sedimentmächtigkeiten von mehr als 40 cm Steine an der Oberfläche zu finden sind.

Im Fall der als „nicht geeignet“ klassifizierten Bereiche ist zu erwarten, dass durch Sedimentdynamik oder durch das Fehlen eines stabilen Untergrundes, wie es zum Beispiel bei anstehendem Geschiebemergel der Fall ist, ein „Verschwinden“ von Steinen durch Zusanden wahrscheinlich ist.

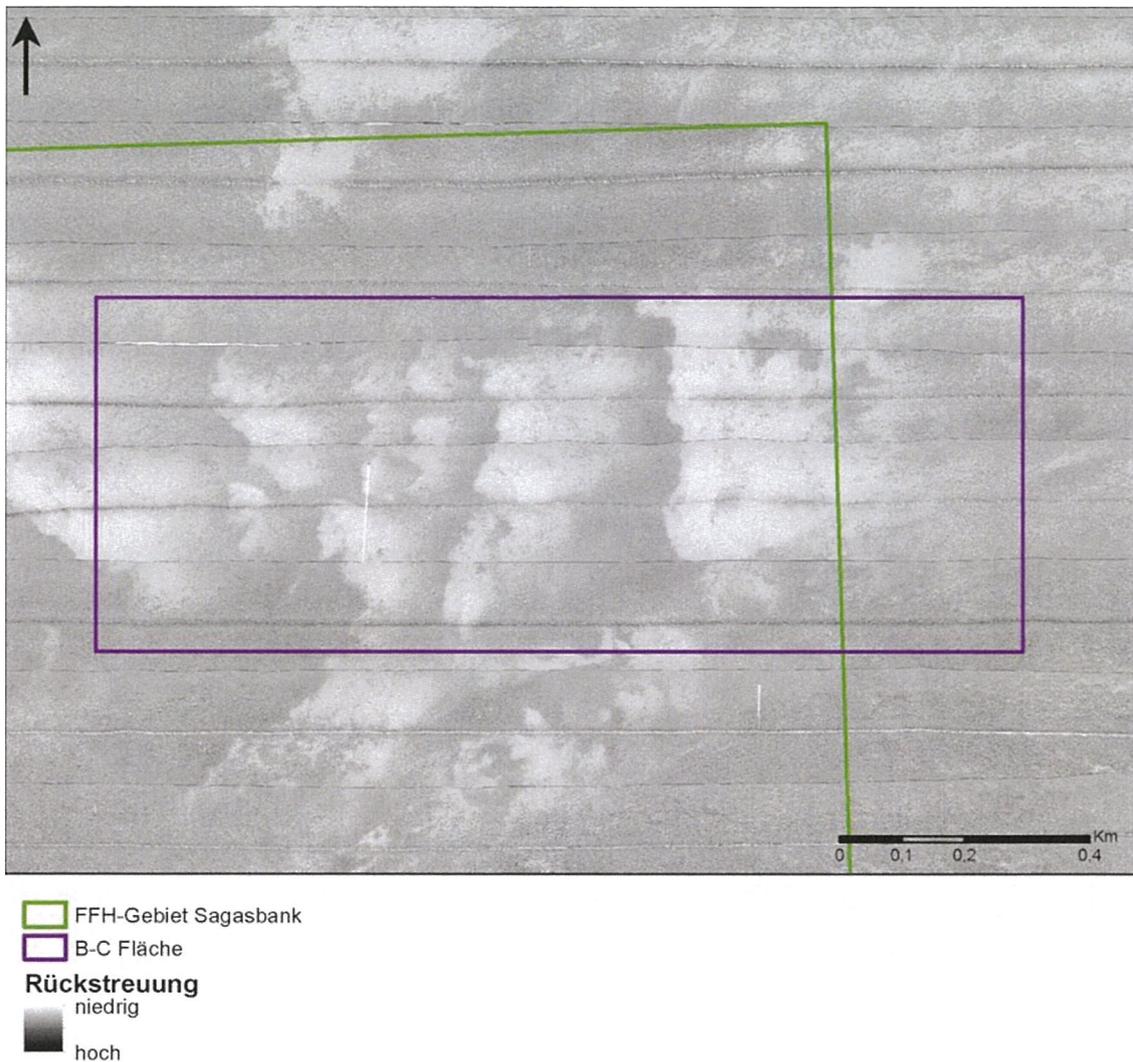
Abbildung 4-2 Ausschnitt des nordöstlichen Bereichs der Sagas Bank aus der Sidescan-Untersuchung. Die Intensität der Rückstreuung zeigt, dass in dem Gebiet wenige Steine vorkommen.

In der nordöstlichen Ecke des FFH-Gebietes befindet sich ein Bereich der als B-C Fläche identifiziert wurde und in Abbildung 4-2 näher dargestellt wird. In diesem Bereich sind nur wenige Steine zu finden.

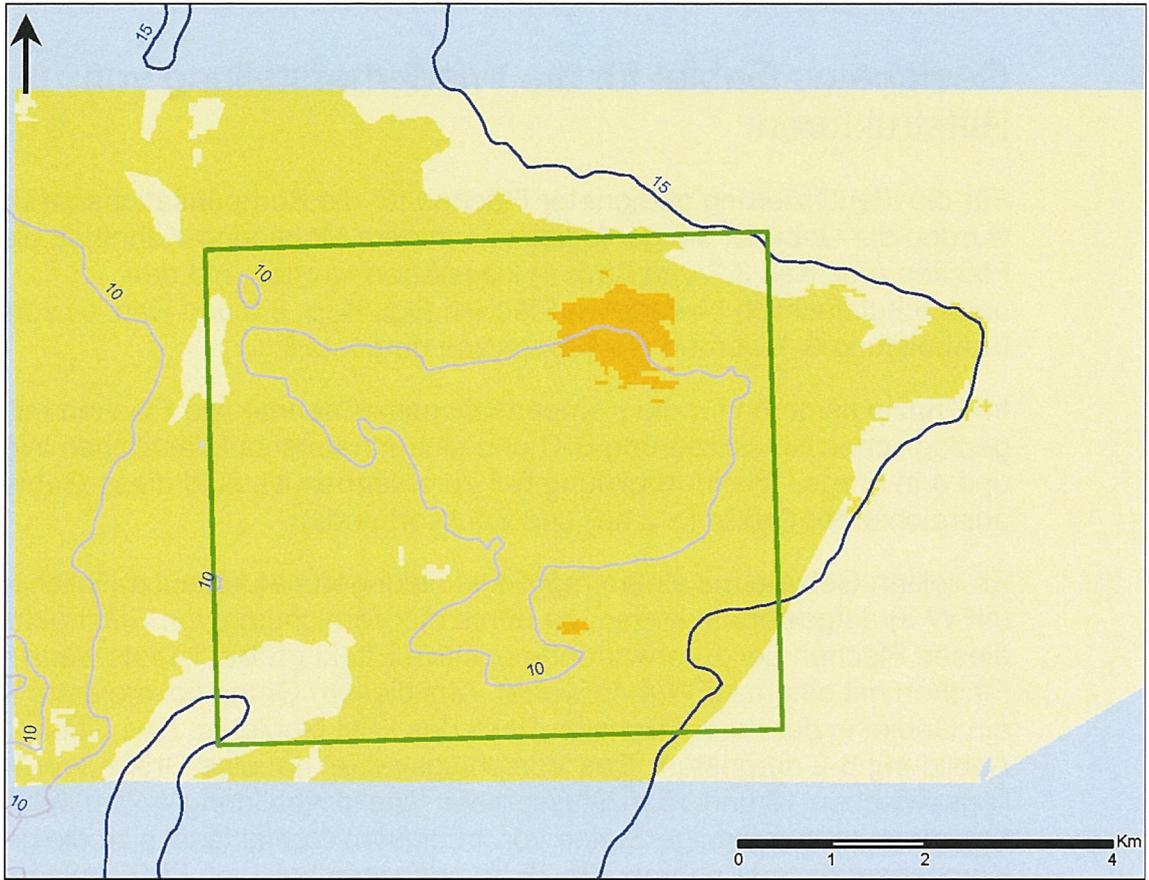
- FFH-Gebiet Sagasbank
- Naturschutzfachlicher Wert**
- 3
- 4
- 5
- Tiefenlinien (m)**
- 10
- 15

Abbildung 5-1 Darstellung der Einstufung der Sagas-Bank nach ihren naturschutzfachlichen Werten.

Es wird ersichtlich, dass der größte Teil der Flächen einen NFW von 4 aufweist. Dies sind die Flächen mit dem benthischen Habitat „Infralitorales Mischsediment mit Flora/Fauna“. Einigen Flächen wurde ein NFW von 3 zugewiesen („Infralitorales Mischsediment mit Infauna“). Die Flächen mit NFW 3, die zwischen 10 und 15 m Wassertiefe liegen, sind in ihrer Summe noch mehr als 40 ha groß und für die geplante Kompensationsmaßnahme geeignet. Auf Flächen, denen ein NFW von 5 zugewiesen wurde („Infralitorales Grobsediment mit mehrjährigen Algen“), sollten in Absprache mit den Behörden keine Kompensationsmaßnahmen durchgeführt werden, da dort bereits wertvolle Algenbestände vorkommen können und das Grobsediment potenziell eine naturschutzfachlich hochwertige Infauna beherbergt.

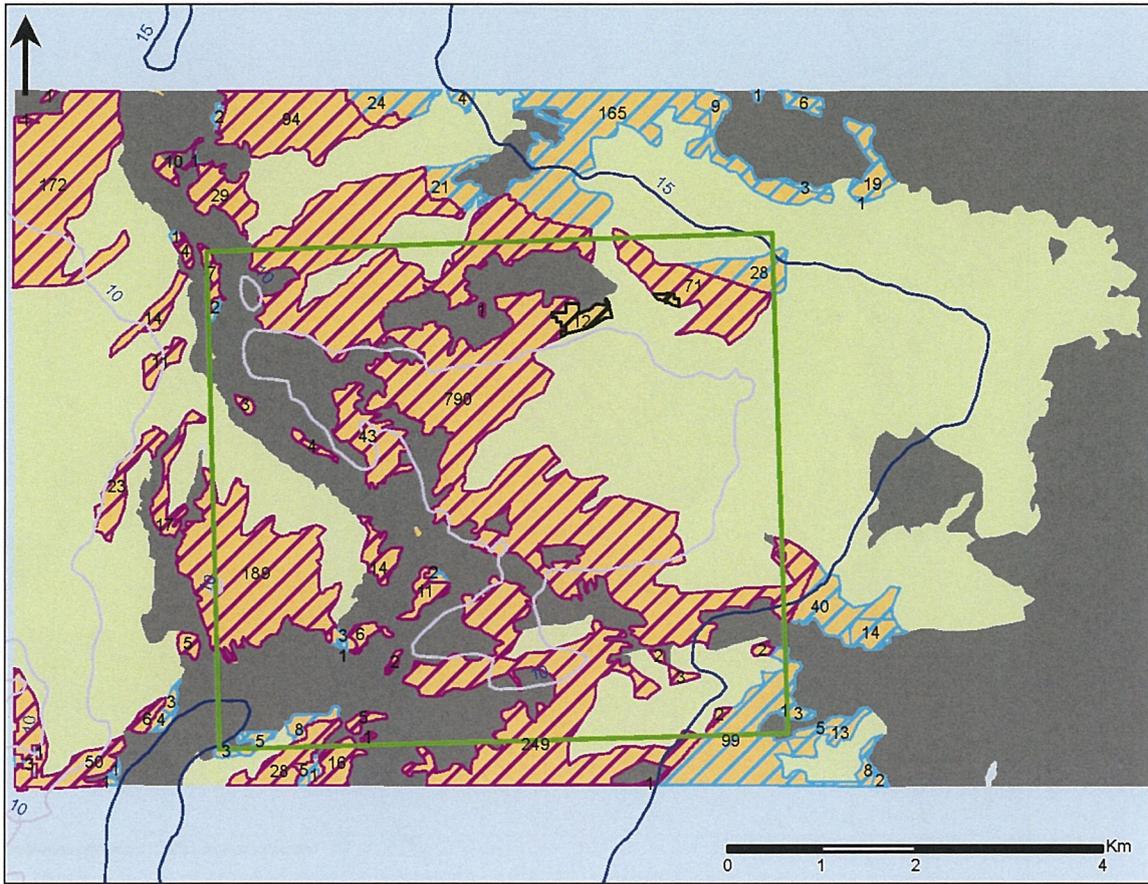
Abbildung 6-1 Darstellung der Flächen, die geologisch mit B-C klassifiziert wurden und denen ein naturschutzfachlicher Wert zugewiesen wurde. Die Zahlen zeigen die Größe in ha der jeweiligen Flächen.

Für die Identifizierung geeigneter Flächen für die Kompensationsmaßnahme wurden die Gebiete, die geologisch nach dem Monitoring-Kennblatt als B-C-Flächen (vgl. Kap. 3.2 und Kap. 4) klassifiziert wurden, mit den naturschutzfachlich bewerteten Flächen (vgl. Kap. 3.3 und Kap. 5) verschnitten. In Abbildung 6-1 werden die Ergebnisse dargestellt.

Im Prinzip kommen für die Kompensationsmaßnahme alle Flächen mit der geologischen Klassifizierung B-C und einem naturschutzfachlichen Wert von 3 und 4 in Frage. Wie in Abbildung 6-1 zu erkennen ist, sind diese Gebiete in ausreichender Größe (> 2 ha) und Zahl vorhanden.

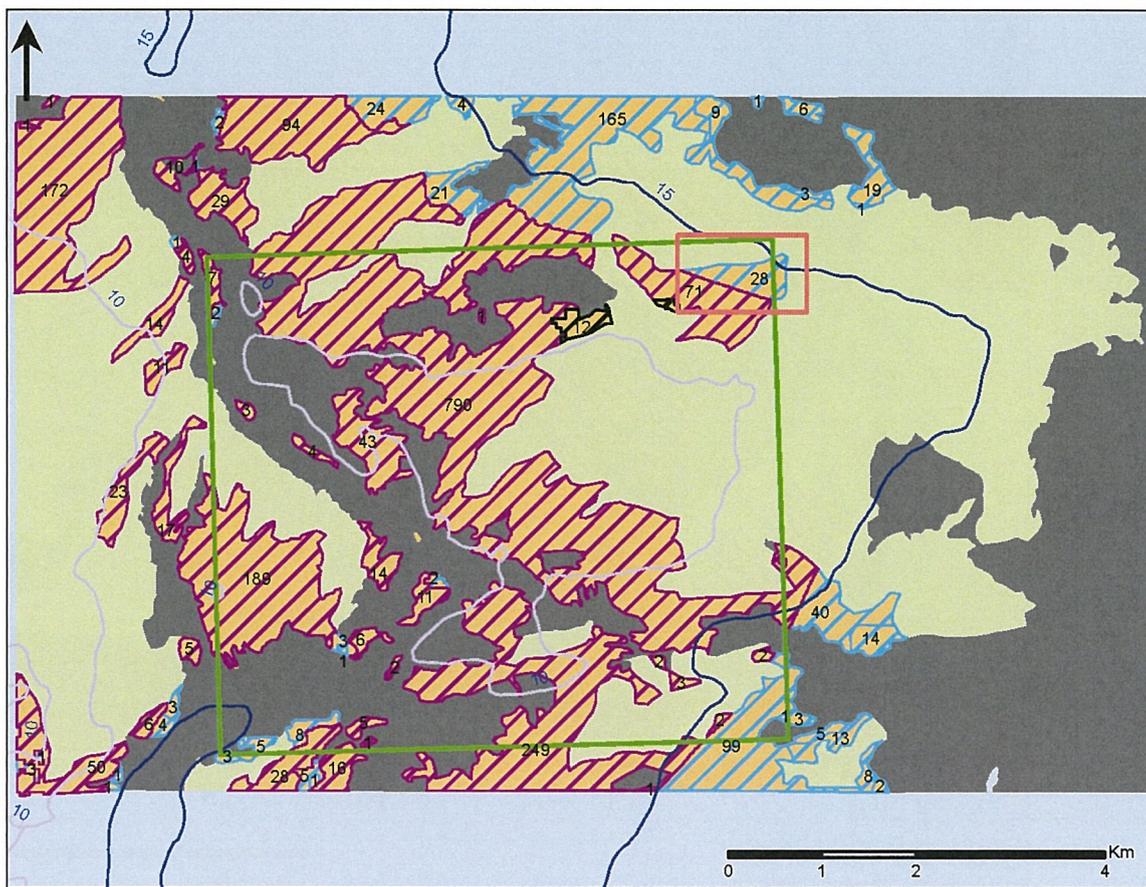
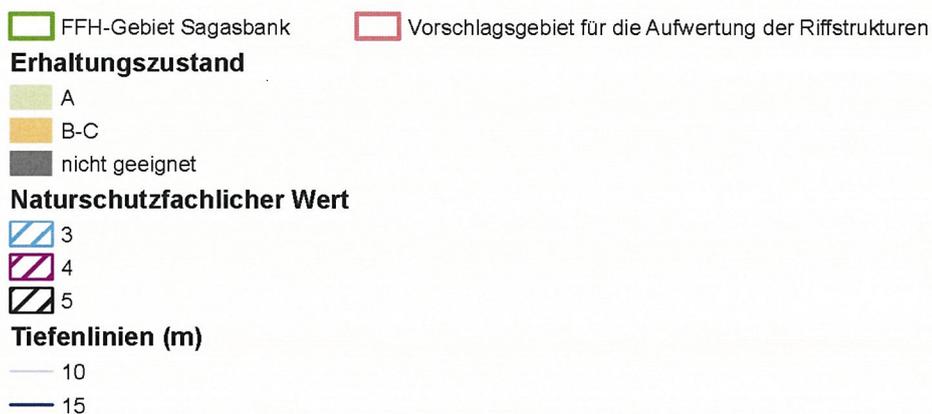
Abbildung 6-2 Darstellung der geologischen Klassifizierung, des naturschutzfachlichen Wertes und des Vorschlagsgebietes für die Aufwertung der Riffstrukturen auf der Sagas-Bank. Die Zahlen zeigen die Größe in ha der jeweiligen Flächen.

Es sollten Gebiete mit einem möglichst niedrigen naturschutzfachlichen Wert (NFW 3) aufgewertet werden, da durch die Verdichtung von Riffstrukturen auf diesen Flächen der zu erwartende positive Effekt größer ist, als wenn man Flächen mit einem NFW 4 aufwertet. Aus diesem Grund fiel die erste Wahl auf ein Gebiet in der nordöstlichsten Ecke des FFH Gebietes. Das Gebiet ist in Abbildung 6-2 dargestellt. Das Vorschlagsgebiet hat eine Größe von 28 ha und liegt zwischen 10 und 15 m Wassertiefe. Wie in Abbildung 4-2 zu sehen ist, kommen dort nur wenige Steine vor. In diesem Gebiet lässt sich die geplante Kompensationsmaßnahme, die 25 ha umfassen soll (vgl. LBP, Anlage 12 der Planfeststellungsunterlagen, Anhang IA, Maßnahme 8.7), in vollem Umfang durchführen.
