Anlage 5.1
Blatt 73/84

380-kV-Ltg. Heide West-Husum Nord
LH-13-320

Längenprofil

Mast Nr. 131 - Mast Nr. 132

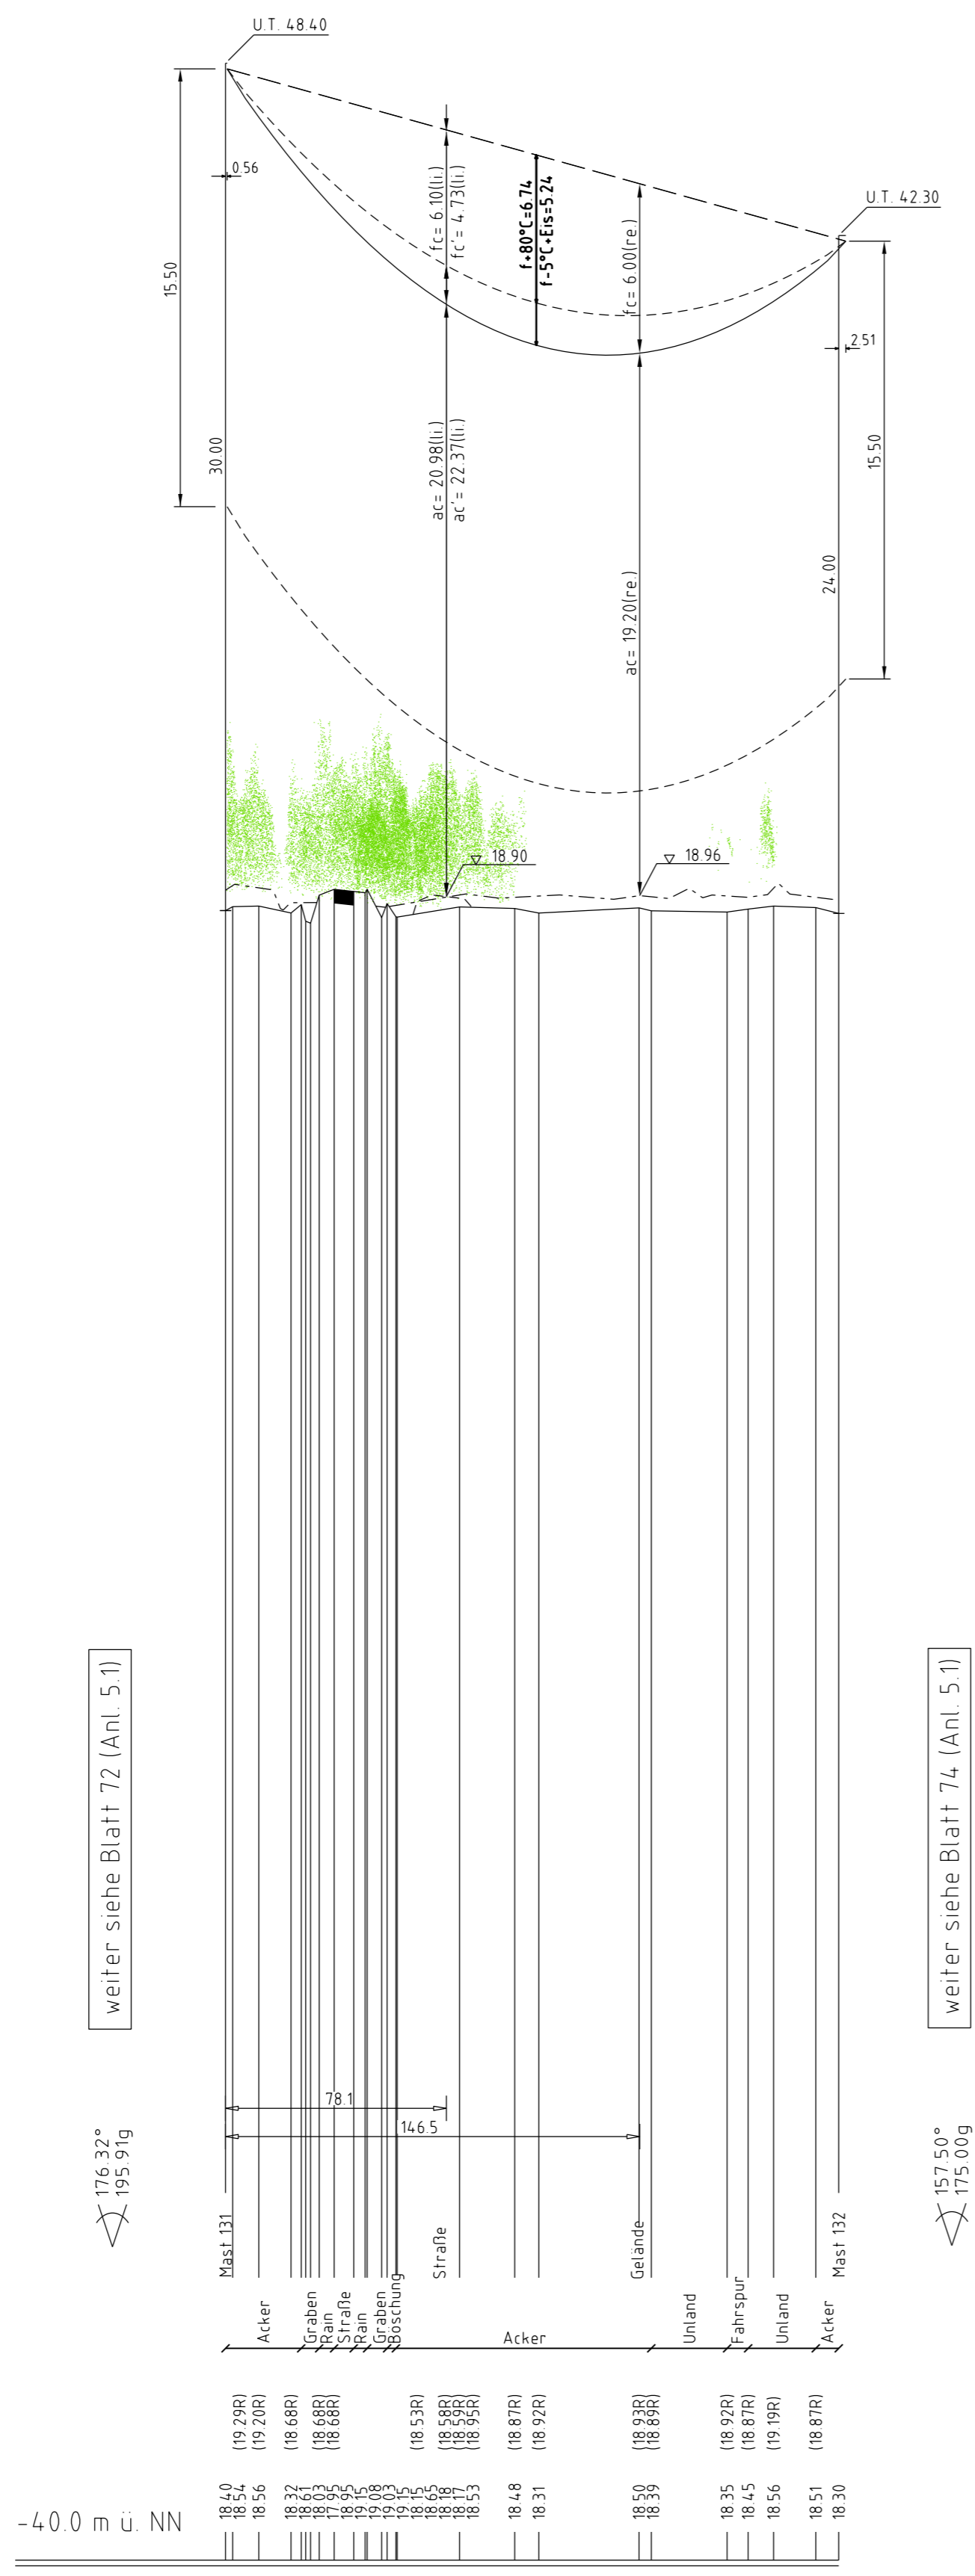
131 WA160° 30,00 DA
-Unterschreitung GSW

132 WE/WAdiff 140° 24,00 DA
-Unterschreitung GSW
Phasentausch

ES/LWL mit Vogelschutzmarken
Zugspannung abgesenkt

- Vegetation dichter als 500m am Leitersell
- Vegetation zwischen 500m und 650m zum Leitersell
- Vegetation innerhalb des Schutzbereiches

Maßstab der Längen 1:2000
der Höhen 1:200
