Pass für Maststandort		Mast-Nr.	Masttyp	
		165b	WE140-33,00	
LAGEBESCHREIBUNG				
TK25	1221 - Wallsbüll		Bezugssystem	WGS84 / ETRS89, UTM 32
Rechtswert	Hochwert	Geländehöhe	ESP [m ü NHN]	Ansprechpartner vor Ort
32520254,27	6064744,72		85,71	Privat (264)
Landkreis		Gemeinde		Gemarkung
Schleswig-Flensburg		Handewitt		Hüllerup Flur 2
				Flurstück
				26/4
SITUATION AM STANDORT				
Hydrogeologische Einheit				
GW-Flurabstand [m u GOK]				kf-Wert [m/s]
vorhandene Grundwassermessstelle (Bezeichnung)			keine	
Rechtswert	Hochwert	MP-Höhe [m ü GOK]	Geländehöhe [m ü NHN]	
Ruhewasserspiegel [m u MP]				Datum:
vorhandene offene Wasserverläufe (Graben, Vorfluter, Gewässer, usw.) / Fließwege				
Keine offenen Wasserverläufe nahe des Maststandortes				
Grenzgraben stark verkrautet				
Zuständigkeit / Eigentümer / betroffener Wasser- und Bodenverband				
Oberverband:				
GuLV Bongsieler Kanal				
Wasser- und Bodenverband:

Pass für Maststandort	Mast-Nr.	Masttyp
	165b	WE140-33,00

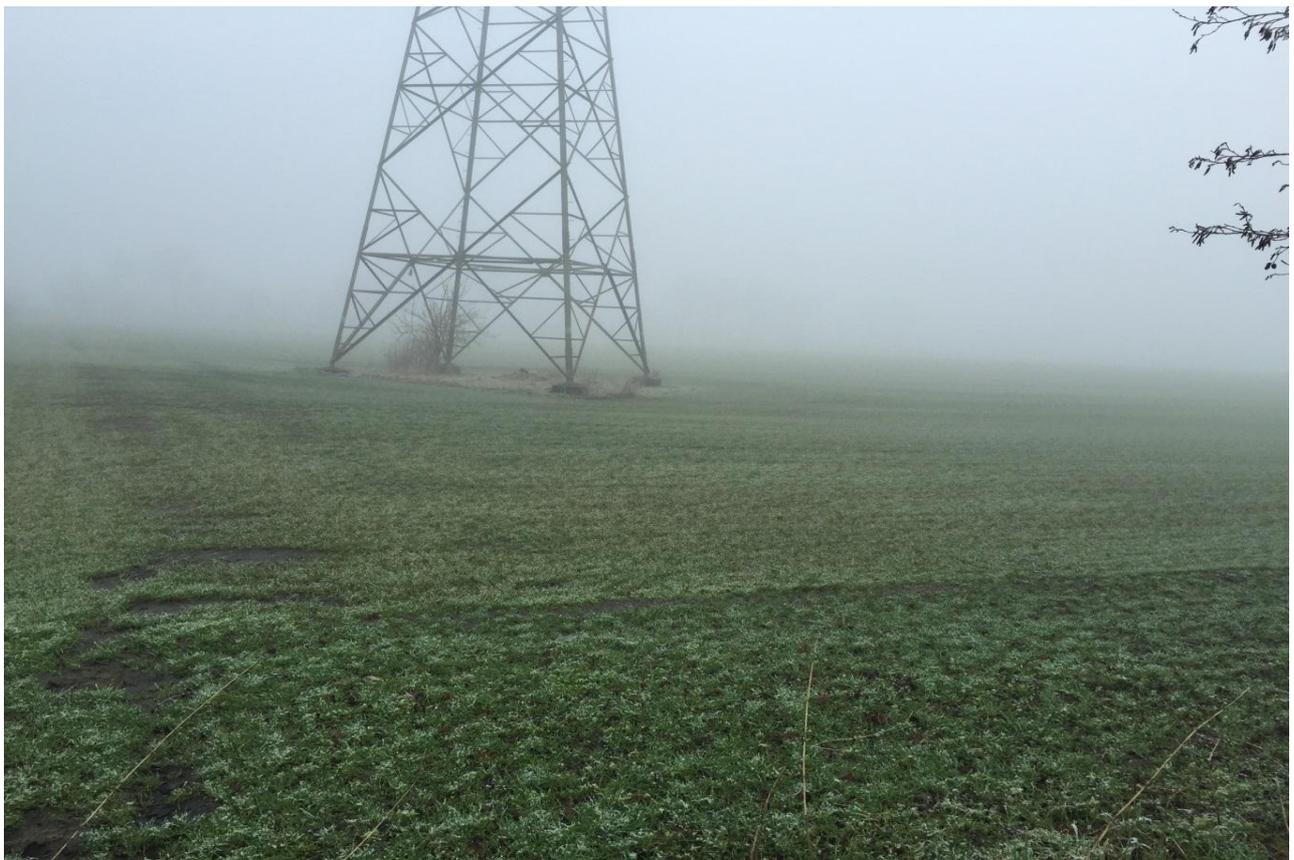
Bild 1: Maststandort

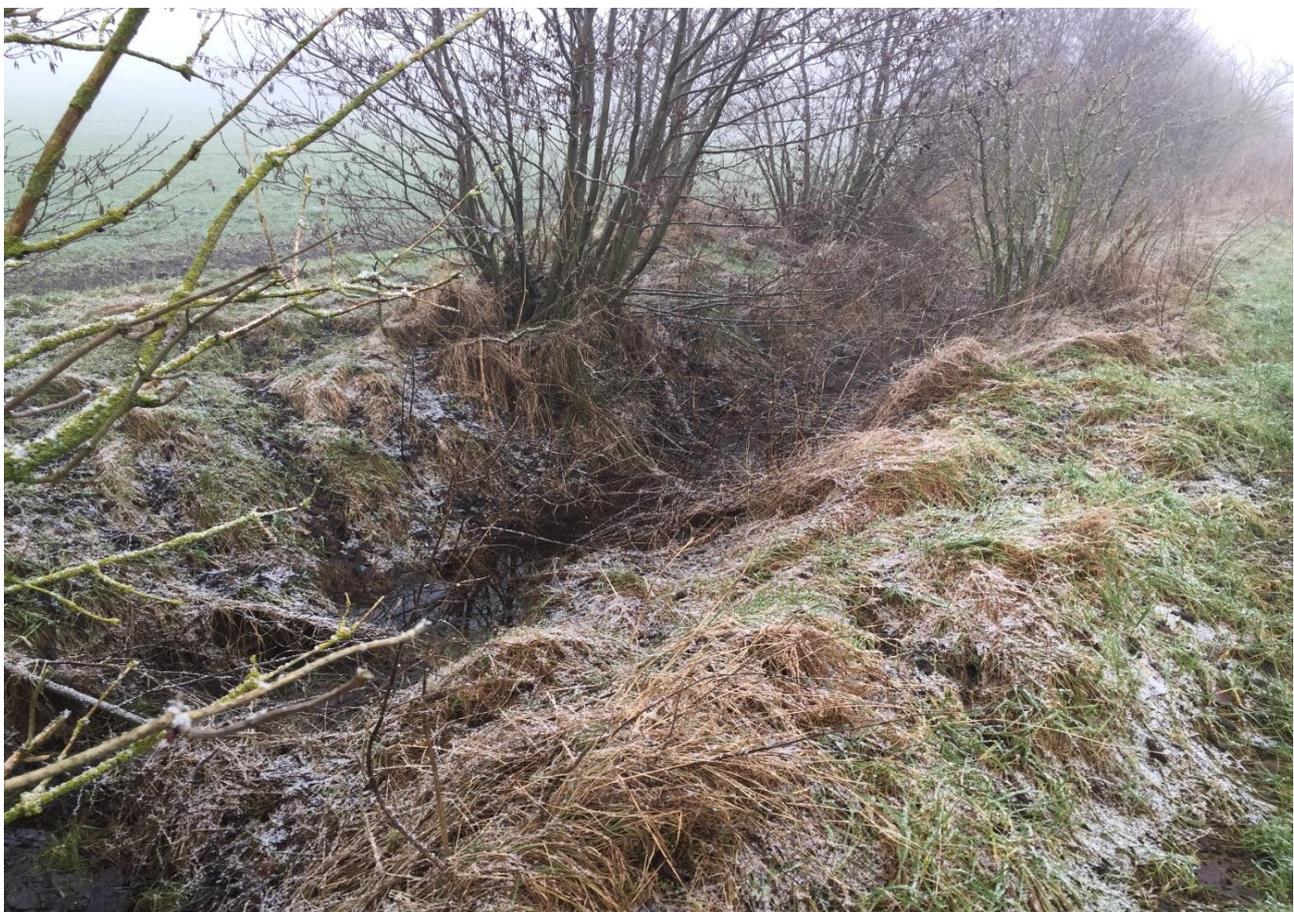
Bild 2: Grenzgraben, stark verkrautet

BEMERKUNGEN / BESONDERHEITEN				
Für die Einleitung von Niederschlagswasser sollte der Grenzgraben beräumt werden.
