| <b>Pass für Maststandort</b> | | Mast-Nr. | Masttyp | |
| | | <b>6</b> | <b>T2-44,00</b> | |
| <b>LAGEBESCHREIBUNG</b> | | | | |

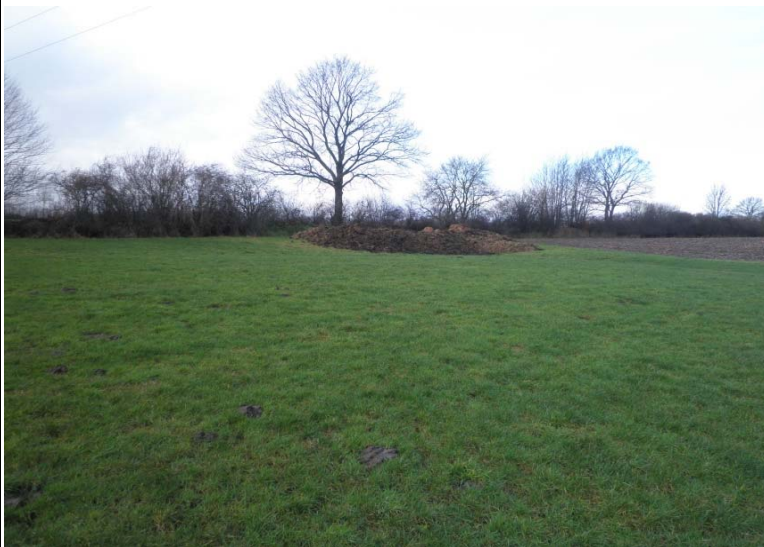
Foto 1: geplanter Standort

| sehr starke Vernässung des Flurstückes 7/1 durch Regen bei der Begehung | | | | |

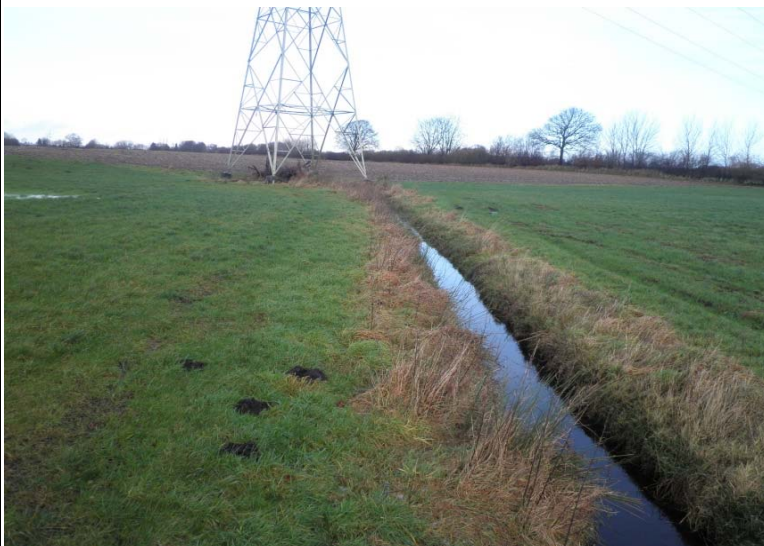
Foto 2: Graben südöstlich

| Graben (bei vorhand. Mast) ca. 90 m südöstlich -- 2,5 m breit, 1,4 m tief, Flurabstand ca. 0,7 m uGOK<br>kein Fließen erkennbar, Geländeneigung nach Süd bzw. Südwest | | | | |
| Graben (bei vorhand. Mast) ca. 90 m südöstlich (nur für Niederschlagswasser geeignet) | | | | |

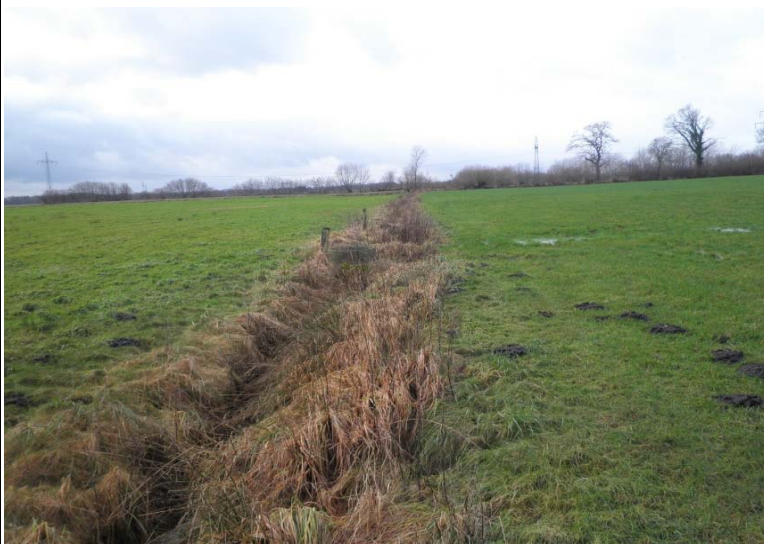
Foto 3: Graben ca. 200 m südlich

| Graben (zw. Flurstück 7/1 und 15/1) ca. 200 m südlich -- 3 m breit, 1 m tief, sehr stark verkrautet<br>leichtes Fließen in südl. Richtung; Schacht mit Einläufen vorhanden (siehe Foto 3) | | | | |
| Graben (zw. Flurstück 7/1 und 15/1) ca. 200 m südlich | | | | |
