## Feststellungsunterlage

| Straße: A 25 / B 5<br>nächster Ort: Geesthacht<br>von NK: 2527007 nach NK: 2527307 Station: 2,940 Abschn.: 010<br>von NK: 2528106 nach NK: 2528107 Station: 0,350 Abschn.: 070 | Unterlage / Blatt-Nr.: 19.1 / 2.2<br>Landschaftspflegischer<br>Begleitplan<br>Bestand und Konflikte<br>Maßstab: 1 : 5.000<br>Bau-km: |

## A 25 / B 5 Ortsumgehung Geesthacht

### DECKBLATT

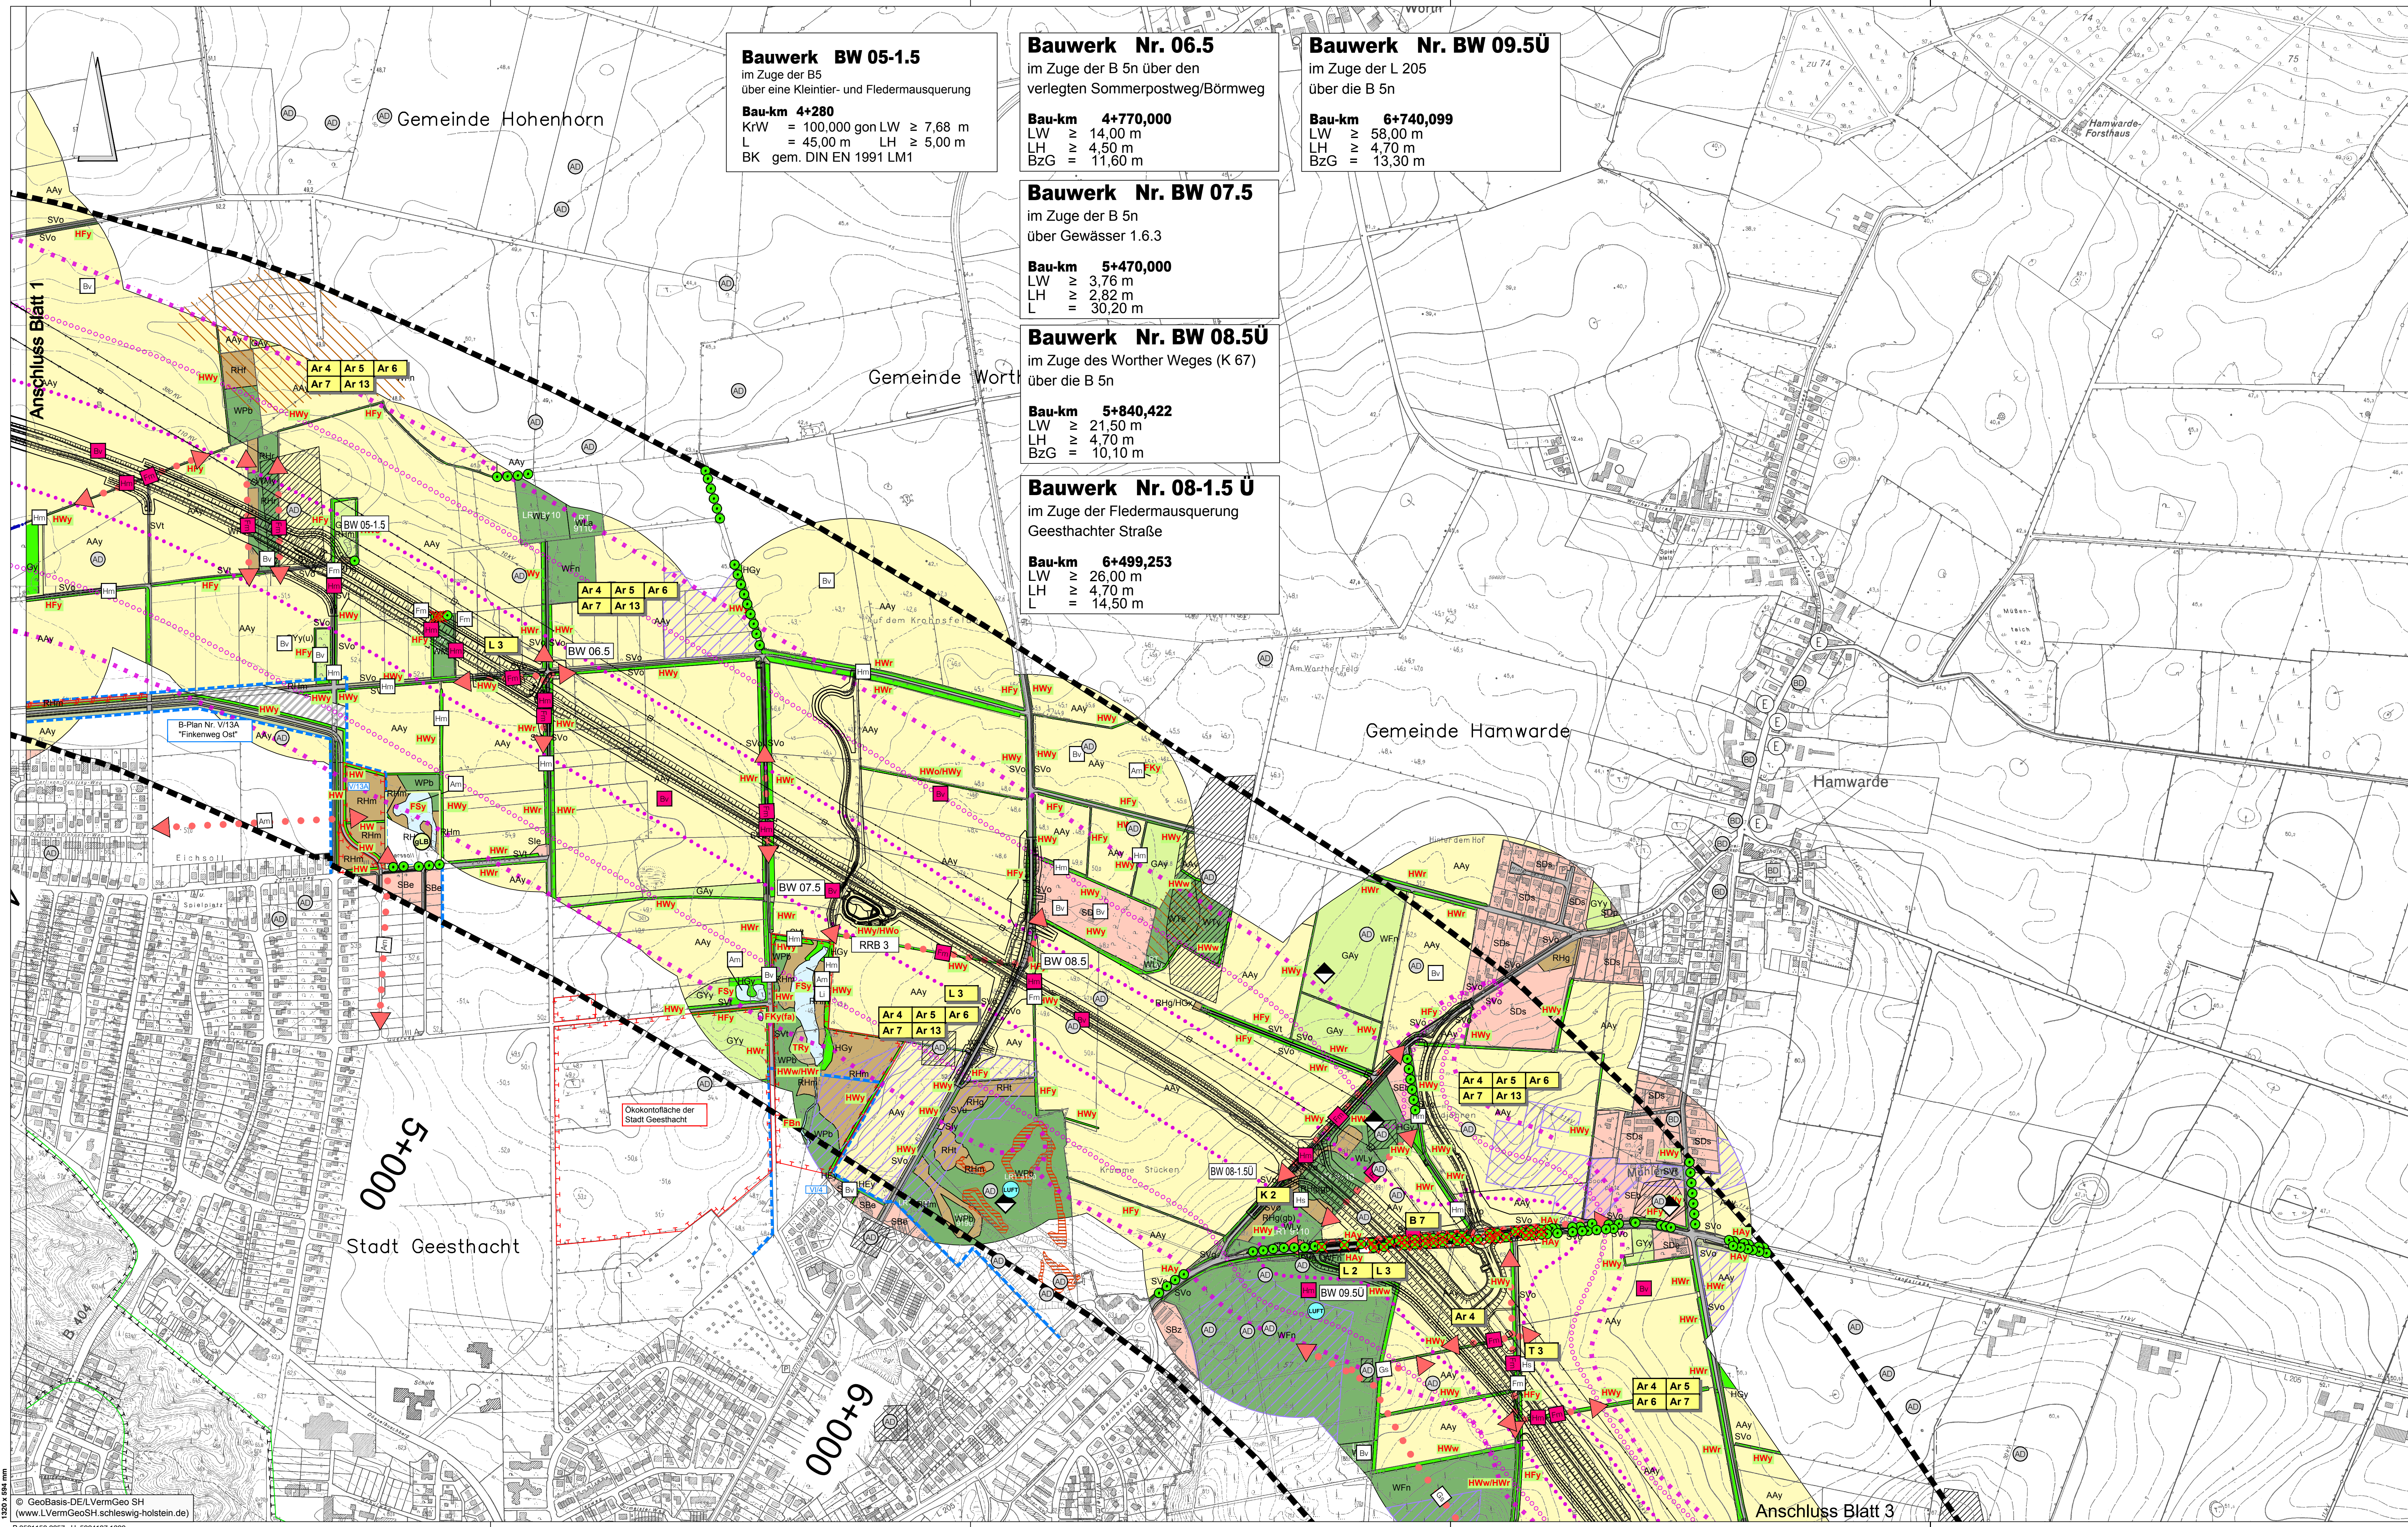
### Konfliktnummern und Beschreibung

### Konflikte mit Konfliktpunktzuordnung im Plan

- Biotope**
- B.1 Verlust eines nach § 30 (2) BNatSchG geschützten Kleingewässers
  - B.11 Teilweise Überbauung nach § 30 (2) BNatSchG geschützten mesophilen Grünlandes trockener Standorte

- B.1 Teilw. Überbauung eines nach § 21 (1) LNatSchG geschützten Steilhangs
  - B.1 Teilw. Überbauung von nach § 30 (2) BNatSchG geschützten Erlebruchwäldern

- B.1 Teilw. Überbauung eines nach § 30 (2) BNatSchG geschützten Eschensumpfwalds
  - B.7 Teilverlust einer nach § 21 (1) LNatSchG geschützten Allee
  - B.7.1 Teilweise Überbauung eines nach § 30 (3) BNatSchG geschützten Sonstigen Sand-Magenrasens (Kies- u. Sandabbauebiet Rappenberg)

- B.9 Überbauung/Zerschneidung einer festgesetzten Ausgleichsfläche
  - B.9 Zerschneidung d. Nebenverbundachse „Elbtalhänge zw. Börsen u. Tesperhude“
- Tiere**

- A.1 Baubedingtes Tötungsrisiko von Zauneidechsen (Bahndamm)
  - A.11 Verlust von Niststätten des Hausperlings
  - A.2 Verlust von Zauneidechsenhabitaten (Bahndamm)

- A.3 Zerschneidung von Zauneidechsenlebensräumen (Bahndamm)
  - A.4 Schädigung von Fledermäusen in ihren Tagesverstecken während der Baufeldräumung
  - A.6 Zerschneidung von Fledermausflugstraßen besonderer Bedeutung

- A.6 Kollisionsrisiko von Fledermäusen mit Fahrzeugen
  - A.7 Störung empfindlicher Fledermausarten durch Lichtemissionen
  - A.9 Möglicher Verlust eines Brutplatzes des Waldkauzes

- A.13 Verlust und Zerschneidung von Haselmauslebensräumen
  - A.14 Baubedingte Schädigung von Amphibien in ihren Winterquartieren
  - A.16 Baubedingte Tötung von Amphibien im Bereich von Kernlebensräumen

- A.16 Anlagebedingte Zerschneidung von Wanderkorridoren von Amphibien
  - A.16 Betriebsbedingte Gefahr der Tötung von Amphibien im Straßenverkehr
  - A.19 Anlagebedingte Verlegung eines Grabenabschnittes, in welchem mit Amphibien zu rechnen ist (Kies- u. Sandabbauebiet Rappenberg)

- T.1 Verlust von Libellengewässern in der Marsch
  - T.2 Verlust wertvoller Heuschreckenlebensräumen
  - T.2 Zerschneidung von Wildwechsell, Risiko von Wildunfällen

- Boden**
- B.2 Beeinträchtigung von Böden besonderer Bedeutung (Niedermoor)
  - B.3 Beeinträchtigung von Böden besonderer Bedeutung (Steilhang)
- Grundwasser**
- G.1 Umverlegung eines Bachabschnittes (Bis)
  - G.2 Überbauung eines nach § 30 (2) BNatSchG geschützten Kleingewässers
  - G.1 Beeinträchtigung von Elementen bes. Bedeutung für das Grundwasser (Niedermoor)
  - G.1 Beeinträchtigung von Elementen bes. Bedeutung für das Grundwasser (wasserführende Schichten im Steilhang)
  - G.2
- Klima**
- K.1 Beeinträchtigung von Frischluftentstehungsflächen (Wälder am Geesthang)
  - K.2 Beeinträchtigung von Frischluftentstehungsflächen (Kreisforst östlich Geesthacht)
