# REPTILIEN

| Straßenbauverwaltung<br>Land Schleswig-Holstein | Unterlage Nr. | 3 | | |

| Vierstreifiger Ausbau<br>der B207 zwischen<br>Heiligenhafen Ost und<br>Puttgarden | bearbeitet: | |

| Reptilien<br>Bestand und Bewertung | Maßstab: 1:10000 |

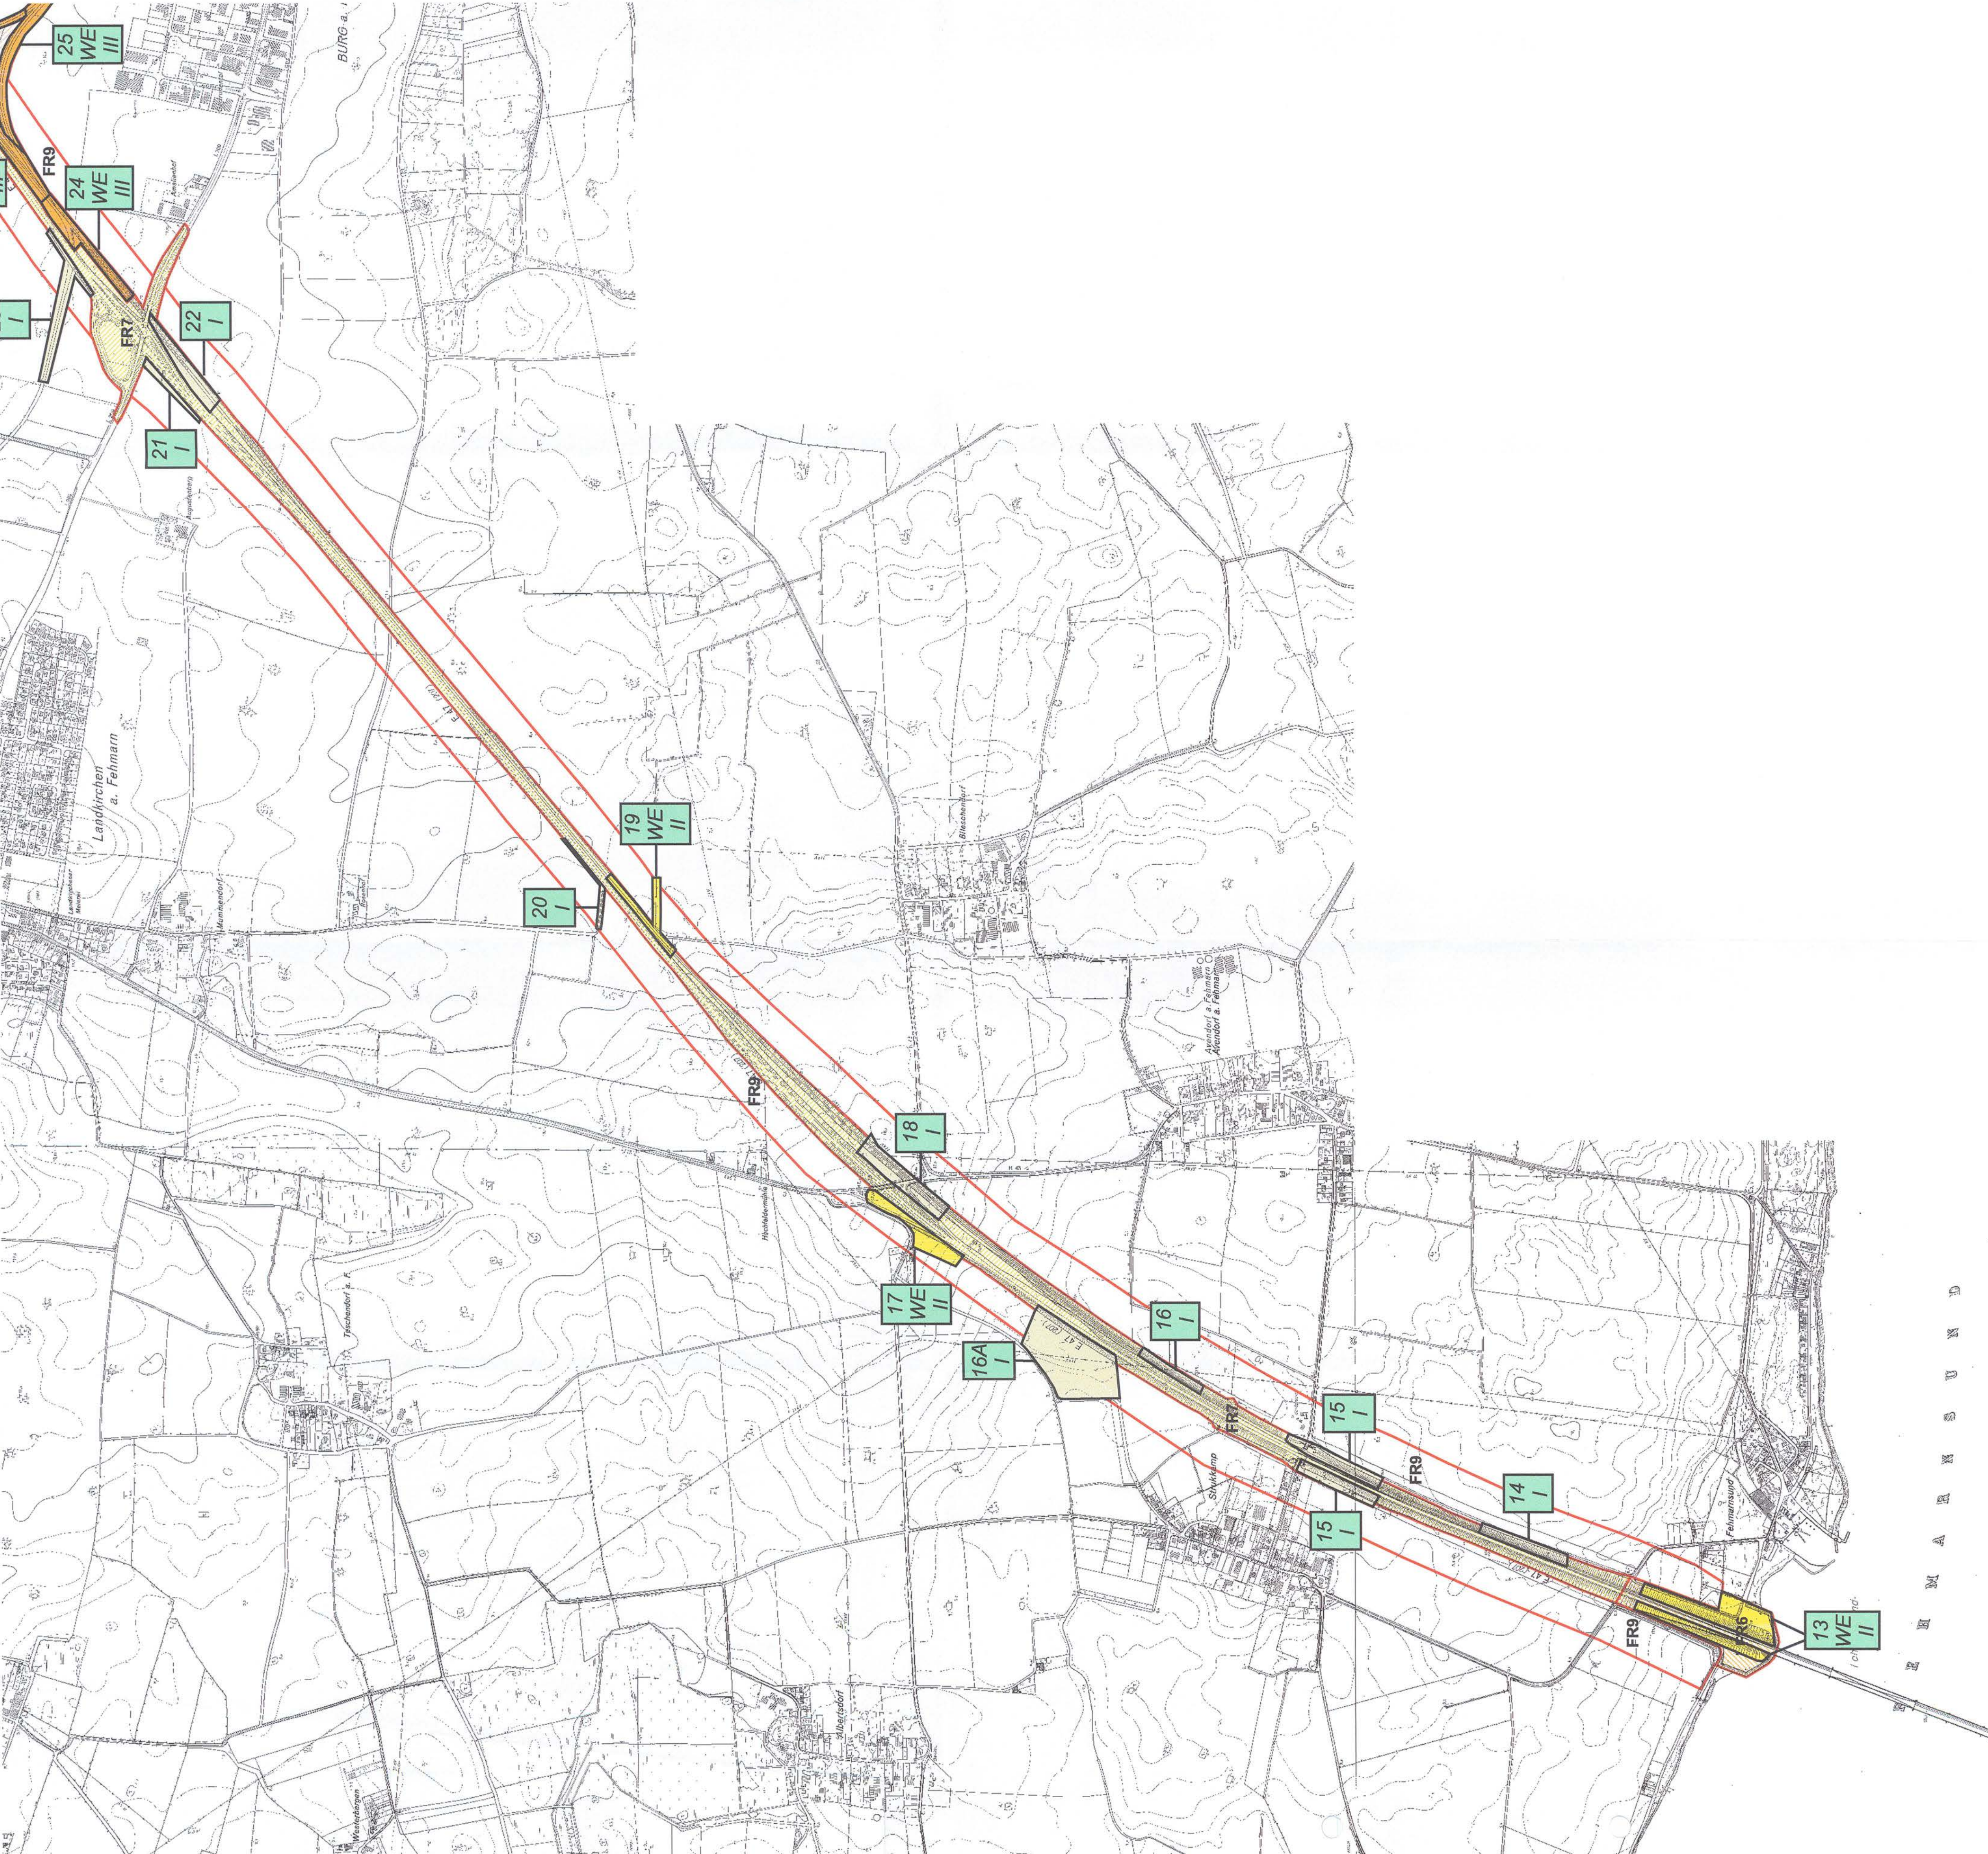
FR1 = Straßenböschungen der B 207 zwischen Heiligenhafen-Ost und dem Straßendamm zur Fehmarnsund-Brücke  
FR2 = Straßenböschungen der B 207 im Bereich der Lagune westlich des Mutter- und Kind-Kurheims (Nordseite) bei Großenbrode, Strandwall und Brackröhrichte  
FR3 = Feuchtwälder, Röhrichte, Gras- und Staudenfluren an der Großenbroder Au  
FR4 = Straßen- und Bahndamm südlich der Fehmarnsund-Brücke, Strandwall und Brackröhrichte  
FR5 = Agrarlandschaft des Festlandes  
FR6 = Straßen- und Bahndamm nördlich der Fehmarnsund-Brücke (ca. 400m), Strandwall(reste)  
FR7 = Bahndamm auf Fehmarn (ohne FR8), Straßenkörper der B 207 auf Fehmarn (ohne FR6)  
FR8 = Ungenutzter Bahndamm bei Burg  
FR9 = Agrarlandschaft auf Fehmarn
