Straße: A1
Nächster Ort: Hamberge

Unterlage / Blatt Nr.: **19.2 / 1**

Bestands- und Konfliktplan

Projekt:
A1 Lärmschutzmaßnahmen bei Hamberge

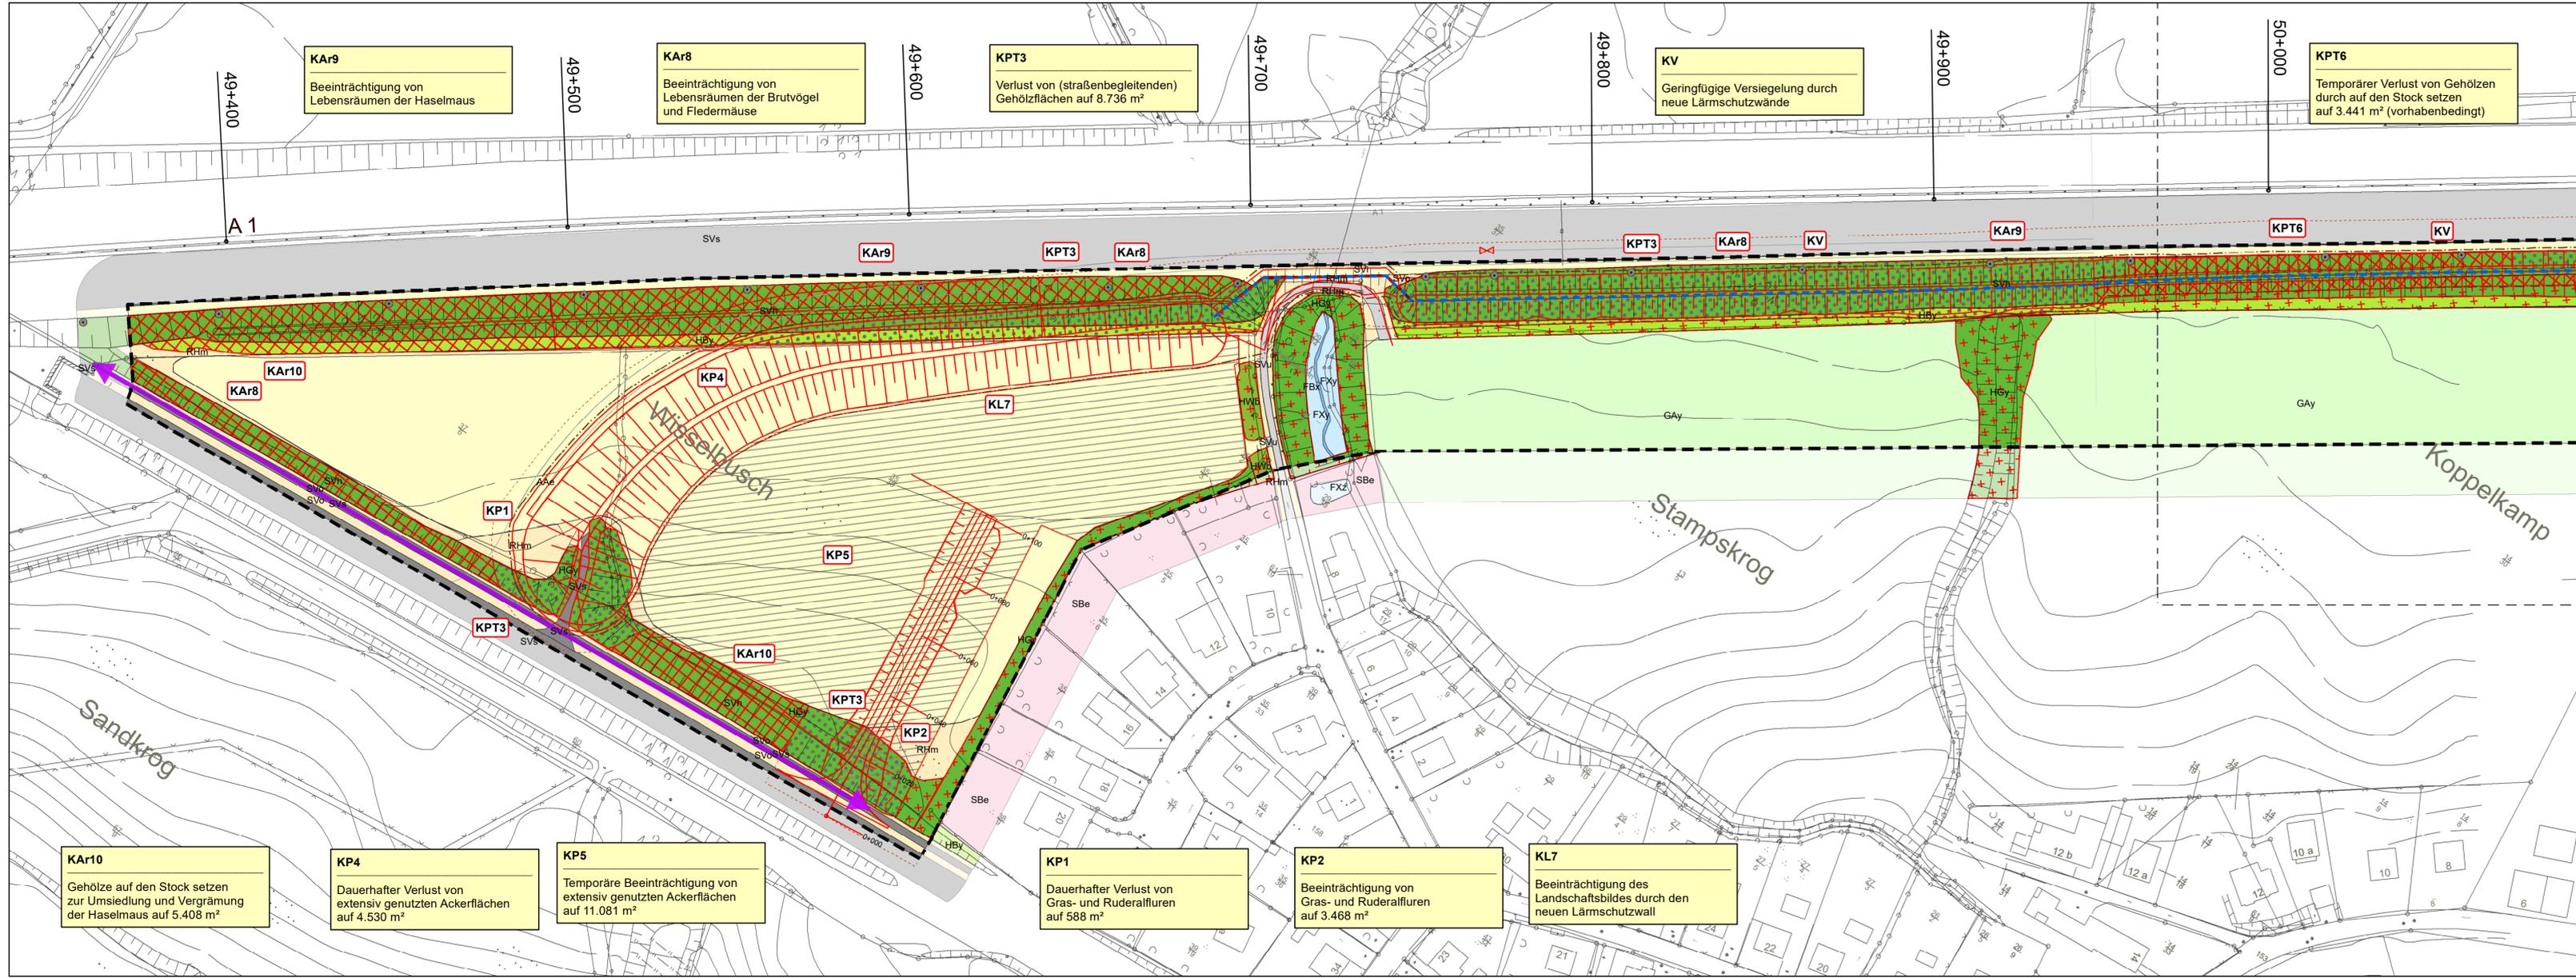
KAr9
Beeinträchtigung von Lebensräumen der Haselmaus

KAr8
Beeinträchtigung von Lebensräumen der Brutvögel und Fledermäuse

KPT3
Verlust von (straßenbegleitenden) Gehölzflächen auf 8.736 m²

KV
Geringfügige Versiegelung durch neue Lärmschutzwände

KPT6
Temporärer Verlust von Gehölzen durch auf den Stock setzen auf 3.441 m² (vorhabenbedingt)

KAr10
Gehölze auf den Stock setzen zur Umsiedlung und Vergrümpung der Haselmaus auf 5.408 m²

KP4
Dauerhafter Verlust von extensiv genutzten Ackerflächen auf 4.530 m²

KP5
Temporäre Beeinträchtigung von extensiv genutzten Ackerflächen auf 11.081 m²

KP1
Dauerhafter Verlust von Gras- und Ruderalfluren auf 588 m²

KP2
Beeinträchtigung von Gras- und Ruderalfluren auf 3.468 m²

KL7
Beeinträchtigung des Landschaftsbildes durch den neuen Lärmschutzwall
