<b>Landesbetrieb Straßenbau und Verkehr SH</b>				Unterlage Nr.: 11.4.6.1
<b>Niederlassung Rendsburg</b>				Blatt. Nr.: 1
Straße B 76	von NK: 17 28 006	von Abschnitt: 205	Station: 1290	Reg. Nr.: - 250
	bis NK: 18 28 003	bis Abschnitt: 180	Station: 3711	
Nächster Ort: Plön	Str.-km:		Datum	Zeichen

<b>Variantenuntersuchung</b>			
bearbeitet	12 / 2017	Dudek	
gezeichnet			
geprüft	12 / 2017	W. Sauer	
<b>B 76, Teiortsumfahrung Plön</b>			
<b>Lärmvorsorge</b>			
Bau-km: Stat. 0 + 000 - Stat. 2 + 820	Bereich 2 Lärmschutzvariante 1 Restbetroffenheiten		Maßstab: 1:1.000

Planfeststellungsunterlage	
vom 18.12.2017	
Unterlage Nr.: 11.4.6.1	
Blatt. Nr.: 1

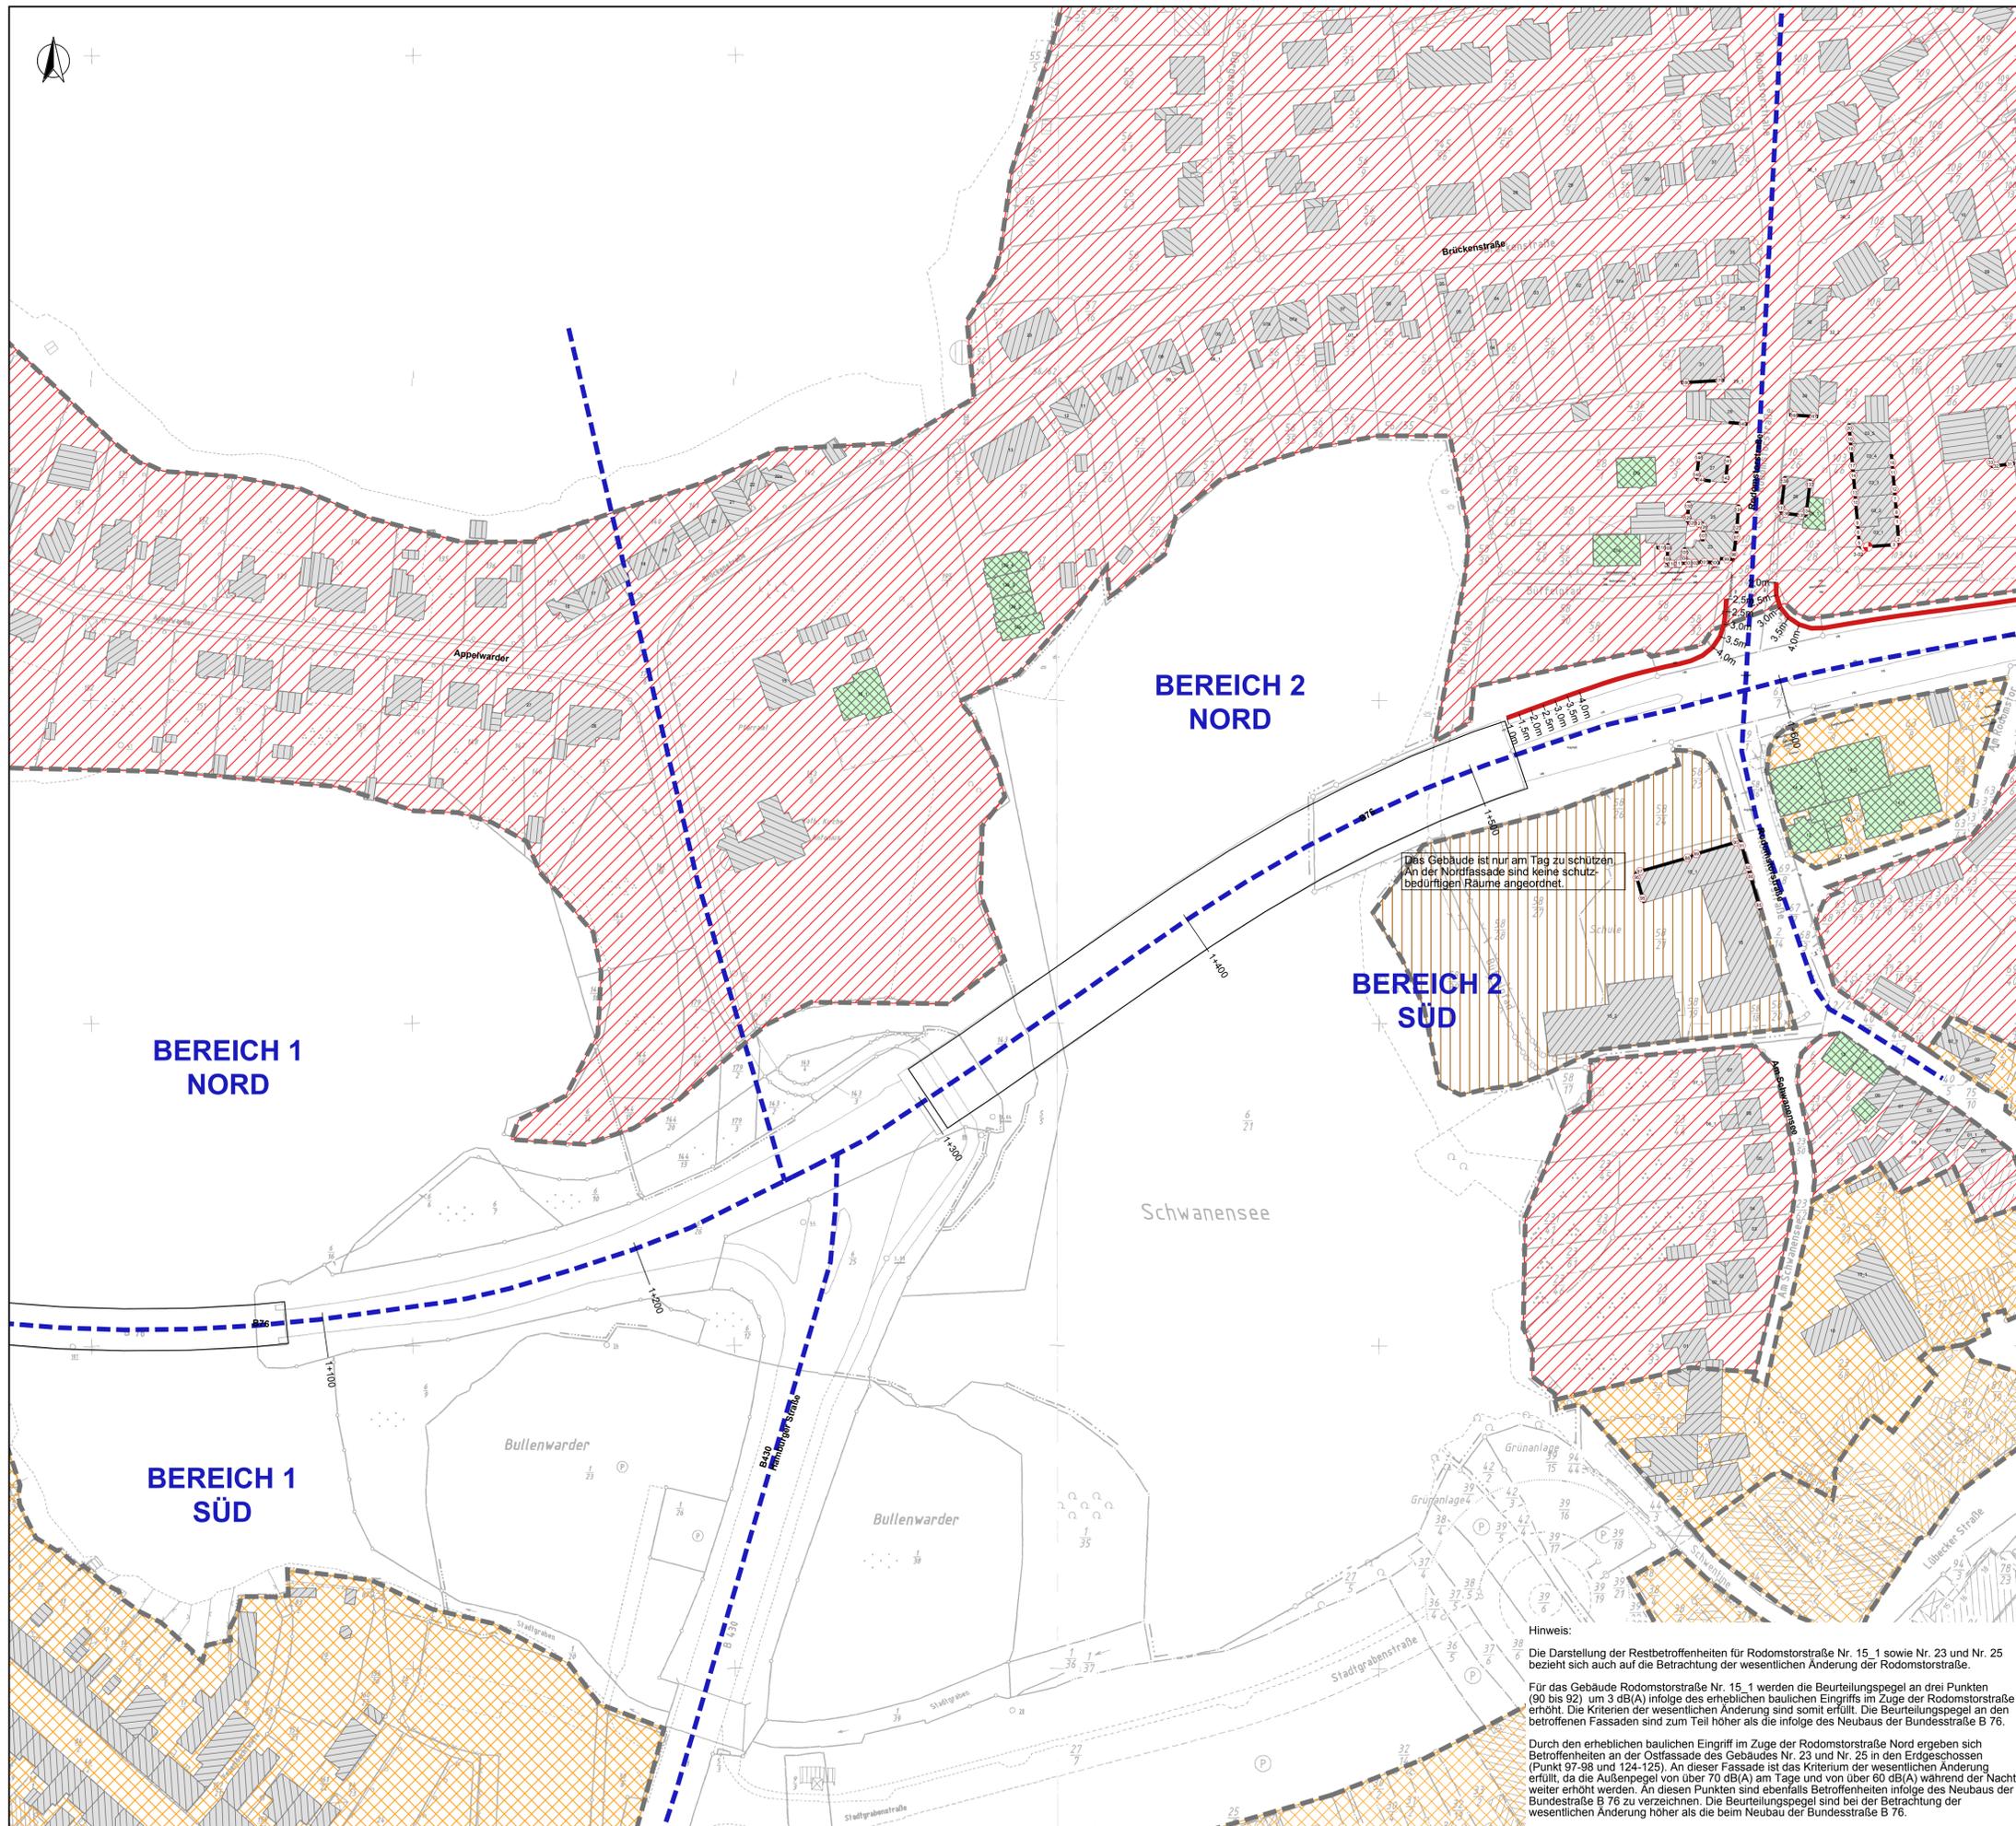
Das Gebäude ist nur am Tag zu schützen.  
 An der Nordfassade sind keine schutz-  
 bedürftigen Räume angeordnet.

Hinweis:  
 Die Darstellung der Restbetroffenheiten für Rodomstorstraße Nr. 15\_1 sowie Nr. 23 und Nr. 25 bezieht sich auch auf die Betrachtung der wesentlichen Änderung der Rodomstorstraße.  
 Für das Gebäude Rodomstorstraße Nr. 15\_1 werden die Beurteilungspegel an drei Punkten (90 bis 92) um 3 dB(A) infolge des erheblichen baulichen Eingriffs im Zuge der Rodomstorstraße erhöht. Die Kriterien der wesentlichen Änderung sind somit erfüllt. Die Beurteilungspegel an den betroffenen Fassaden sind zum Teil höher als die infolge des Neubaus der Bundesstraße B 76.  
 Durch den erheblichen baulichen Eingriff im Zuge der Rodomstorstraße Nord ergeben sich Betroffenheiten an der Ostfassade des Gebäudes Nr. 23 und Nr. 25 in den Erdgeschossen (Punkt 97-98 und 124-125). An dieser Fassade ist das Kriterium der wesentlichen Änderung erfüllt, da die Außenpegel von über 70 dB(A) am Tage und von über 60 dB(A) während der Nacht weiter erhöht werden. An diesen Punkten sind ebenfalls Betroffenheiten infolge des Neubaus der Bundesstraße B 76 zu verzeichnen. Die Beurteilungspegel sind bei der Betrachtung der wesentlichen Änderung höher als die beim Neubau der Bundesstraße B 76.
