Landesbetrieb Straßenbau und Verkehr SH		Unterlage Nr.: 11.4.8.1	
Niederlassung Rendsburg		Blatt. Nr.: 1	
Straße B 76 von NK: 17 28 006 von Abschnitt: 205 Station: 1283		Reg. Nr.: - 250	
bis NK: 18 28 003 bis Abschnitt: 180 Station: 3702			
Nächster Ort: Plön	Str.-km:	Datum	Zeichen

Variantenuntersuchung		bearbeitet	12/2017	Dudek
B 76, Teilortsumfahrung Plön		gezeichnet		
Lärmvorsorge		geprüft	12/2017	W. Sauer
Bau-km: Stat. 0 + 000 - Stat. 2 + 820		Bereich 2 Lärmschutzvariante 3 Restbetroffenheiten		
		Maßstab: 1:1.000

Aufgestellt LBV-SH, NL Rendsburg gez. Forster	
Rendsburg, den 18.12.2017	
Planfeststellungsunterlage	
vom 18.12.2017	
Unterlage Nr.: 11.4.8.1	
Blatt. Nr.: 1

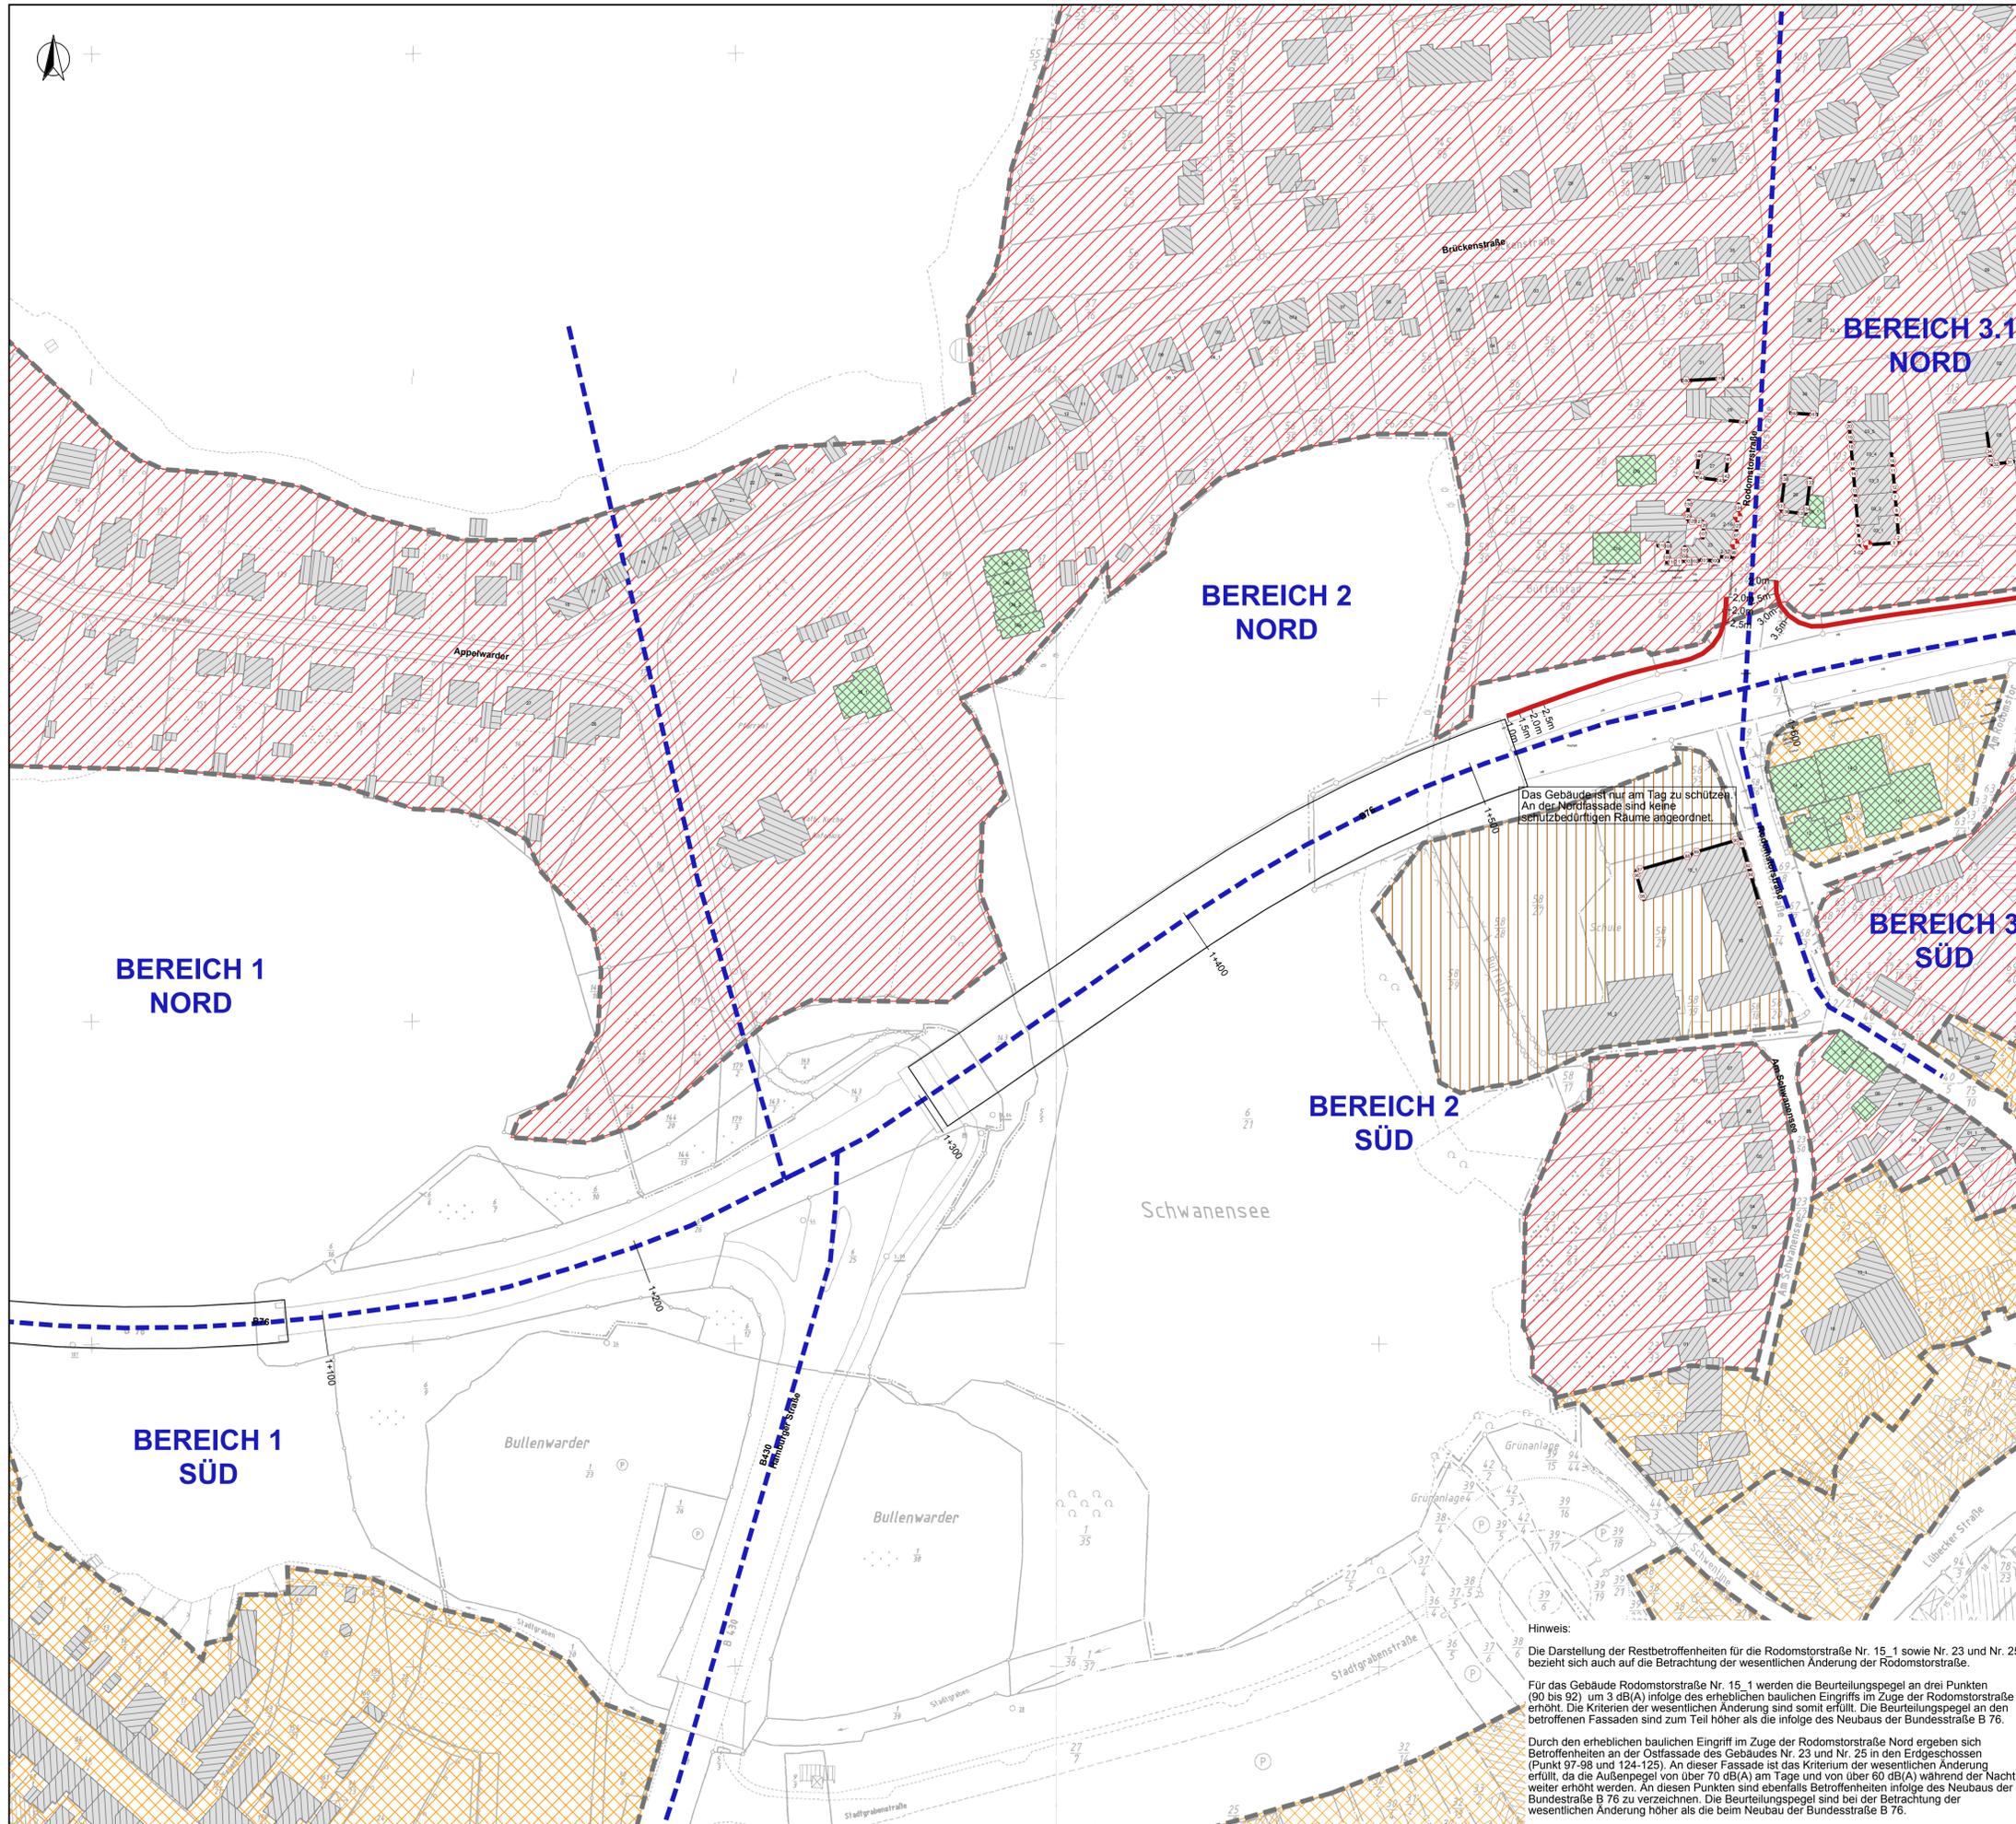
Das Gebäude ist nur am Tag zu schützen.
An der Nordfassade sind keine
schutzbedürftigen Räume angeordnet.

Hinweis:
Die Darstellung der Restbetroffenheiten für die Rodomstorstraße Nr. 15_1 sowie Nr. 23 und Nr. 25 bezieht sich auch auf die Betrachtung der wesentlichen Änderung der Rodomstorstraße.
Für das Gebäude Rodomstorstraße Nr. 15_1 werden die Beurteilungspegel an drei Punkten (90 bis 92) um 3 dB(A) infolge des erheblichen baulichen Eingriffs im Zuge der Rodomstorstraße erhöht. Die Kriterien der wesentlichen Änderung sind somit erfüllt. Die Beurteilungspegel an den betroffenen Fassaden sind zum Teil höher als die infolge des Neubaus der Bundesstraße B 76.
Durch den erheblichen baulichen Eingriff im Zuge der Rodomstorstraße Nord ergeben sich Betroffenheiten an der Ostfassade des Gebäudes Nr. 23 und Nr. 25 in den Erdgeschossen (Punkt 97-98 und 124-125). An dieser Fassade ist das Kriterium der wesentlichen Änderung erfüllt, da die Außenpegel von über 70 dB(A) am Tage und von über 60 dB(A) während der Nacht weiter erhöht werden. An diesen Punkten sind ebenfalls Betroffenheiten infolge des Neubaus der Bundesstraße B 76 zu verzeichnen. Die Beurteilungspegel sind bei der Betrachtung der wesentlichen Änderung höher als die beim Neubau der Bundesstraße B 76.
