| Pass für Maststandort | | Mast-Nr. | Masttyp |
| | | 99a | WA120-39,00 |

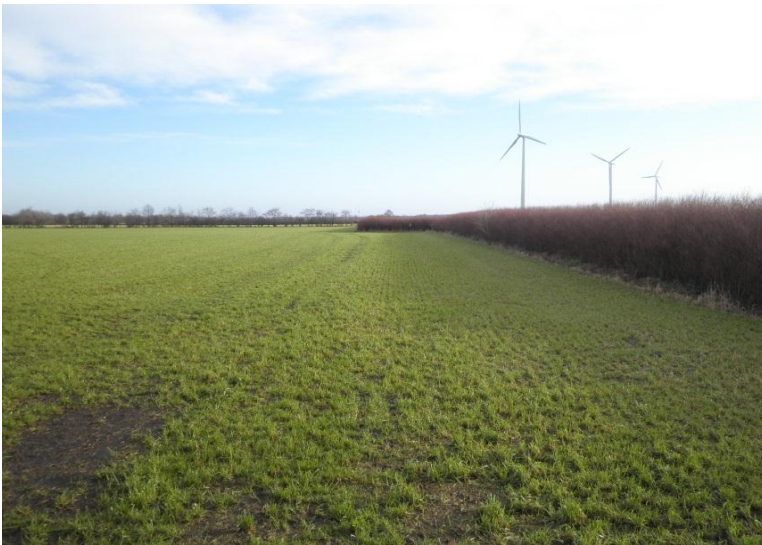
Foto 1: geplanter Standort

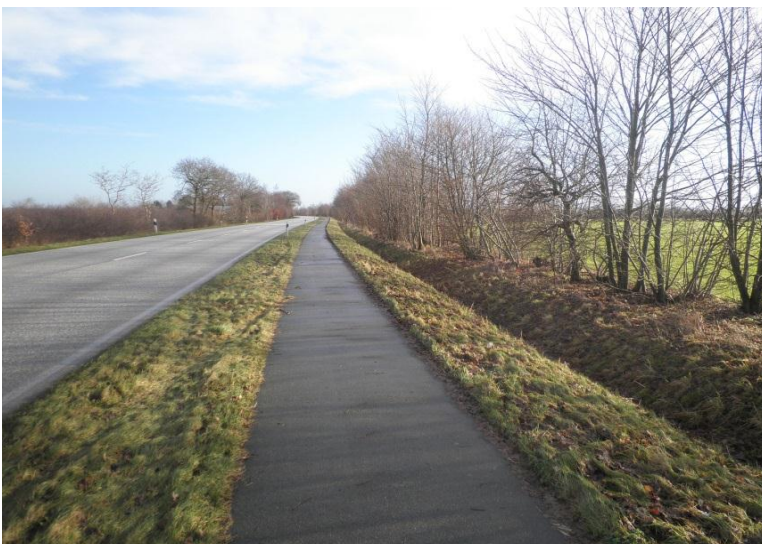
| Straßenrandgraben (B 201, Flurstück 9/5) ca. 220 m nördlich -- 2,5 m breit, 1,2 m tief; trocken | | | |

Foto 2: Straßenrandgraben (B 201, Flurstück 9/5) ca. 220 m nördlich

| Straßenrandgraben (an B 201, Flurstück 9/5) ca. 220 m nördlich | | (nur für Niederschlagswasser geeignet) | |

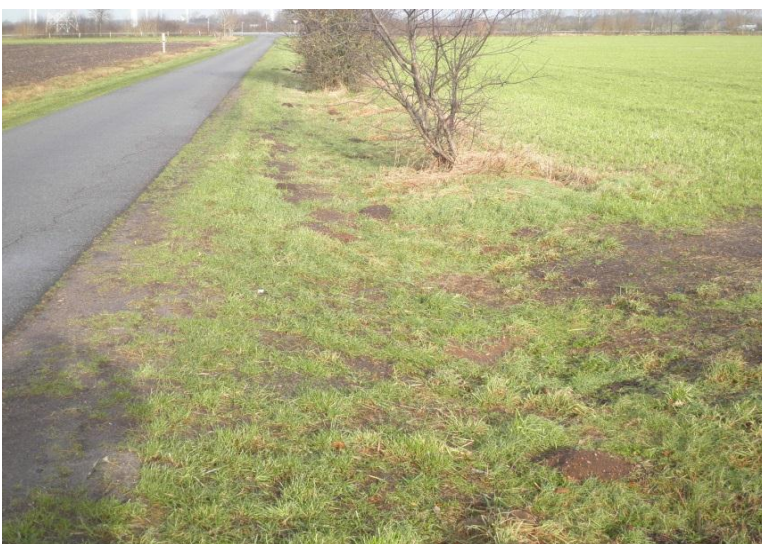
| Straßenrandgraben ca. 80 m westlich -- 1,5 m breit, 0,3 m tief; trocken | | | |

Foto 3: Straßenrandgraben ca. 80 m westlich
