| <b>Pass für Maststandort</b> | | Mast-Nr. | Masttyp | |
| | | <b>2a</b> | <b>WA120-16,00</b> | |
| <b>LAGEBESCHREIBUNG</b> | | | | |

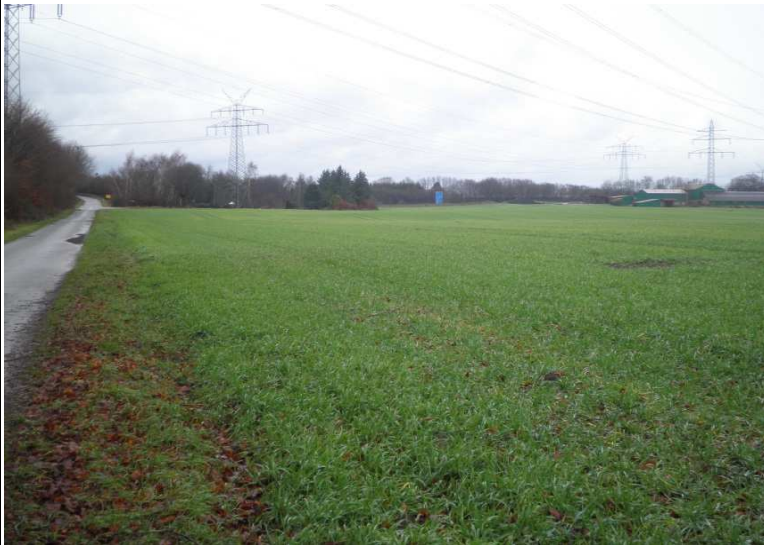
Foto 1: geplanter Standort

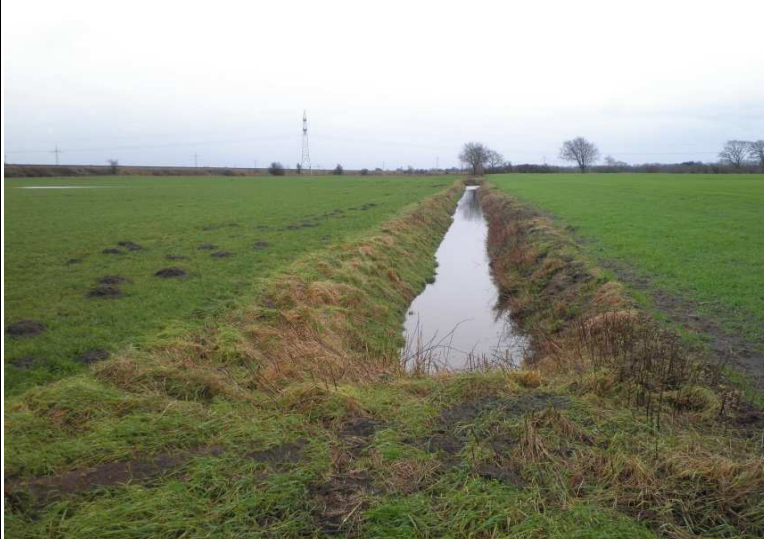
| Graben (siehe Mast 3a) ca. 320 m südöstl. -- 3,5 m breit, 2 m tief; Flurabstand 0,8 m uGOK; Fließen nach Süden | | | | |

Foto 2: Graben ca. 320 m südöstlich bei Mast 3a

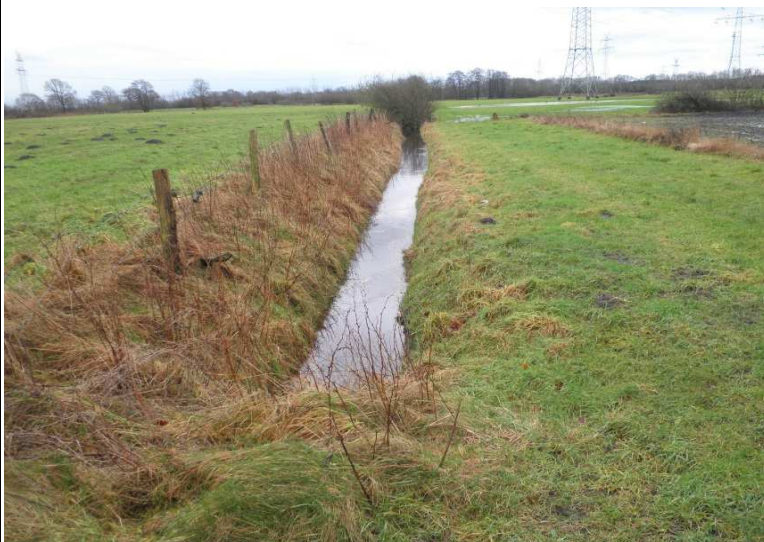
| Graben (siehe Mast 1a) ca. 270 m südwestl. -- 3 m breit, 2 m tief; Flurabstand 0,8 m uGOK; Fließen nach Süden | | | | |

Foto 3: Graben ca. 270 m südwestlich; 250 m südlich Mast 1a
